Universidad
de La Laguna

TRABAJO FIN DE GRADO

**EXPERIENCIAS EN REPARACIÓN Y/O MANTENIMIENTO SOBRE EL
EJE PROPULSOR DE UN BUQUE. EJEMPLOS: REDUCTORA,
EMBRAGUE, MOTOR PRINCIPAL**

Érika Gómez Rodríguez

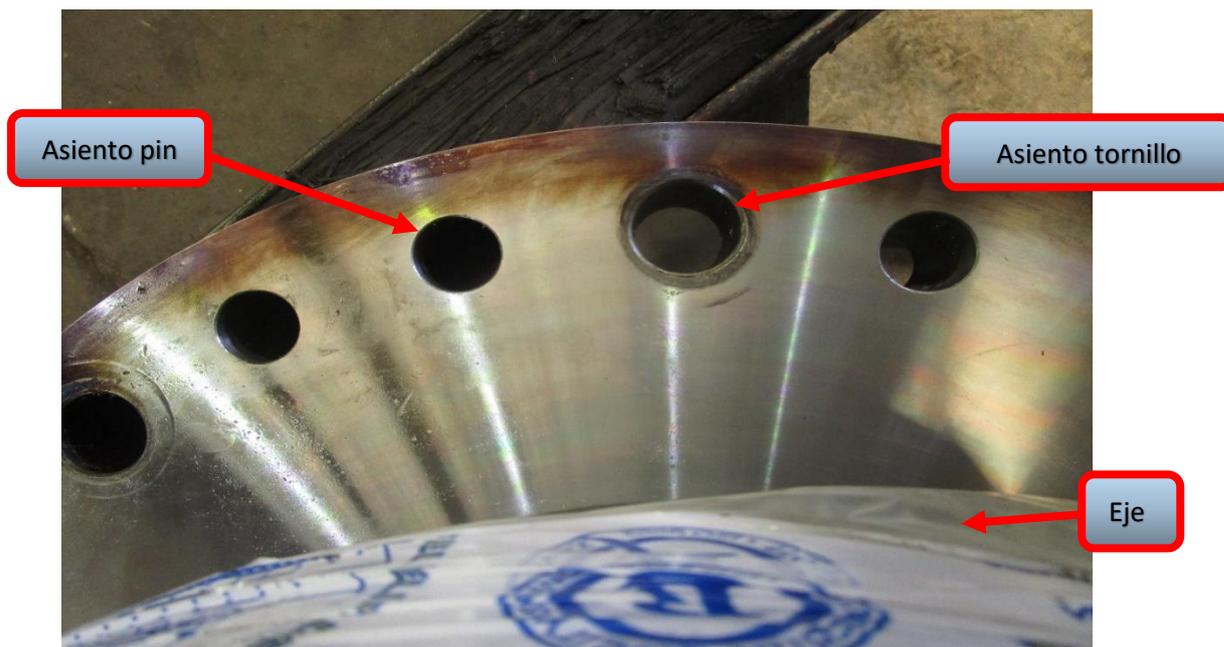
Al encontrarse la corona y el eje sin el ajuste entre sí y que otorgan los pines y tornillos, se produjo un rozamiento de material, que derivó en la pérdida del mismo, encontrándose un diámetro inferior en la corona al que tenía anteriormente, además de una serie de grietas en los agujeros de los pines y tornillos, que se pudieron observar tras las pruebas realizadas con magnaflux, en el taller.

Ilustración 23 Diámetro pines y tornillos en la brida de abroche del eje. Fuente: Trabajo de campo.

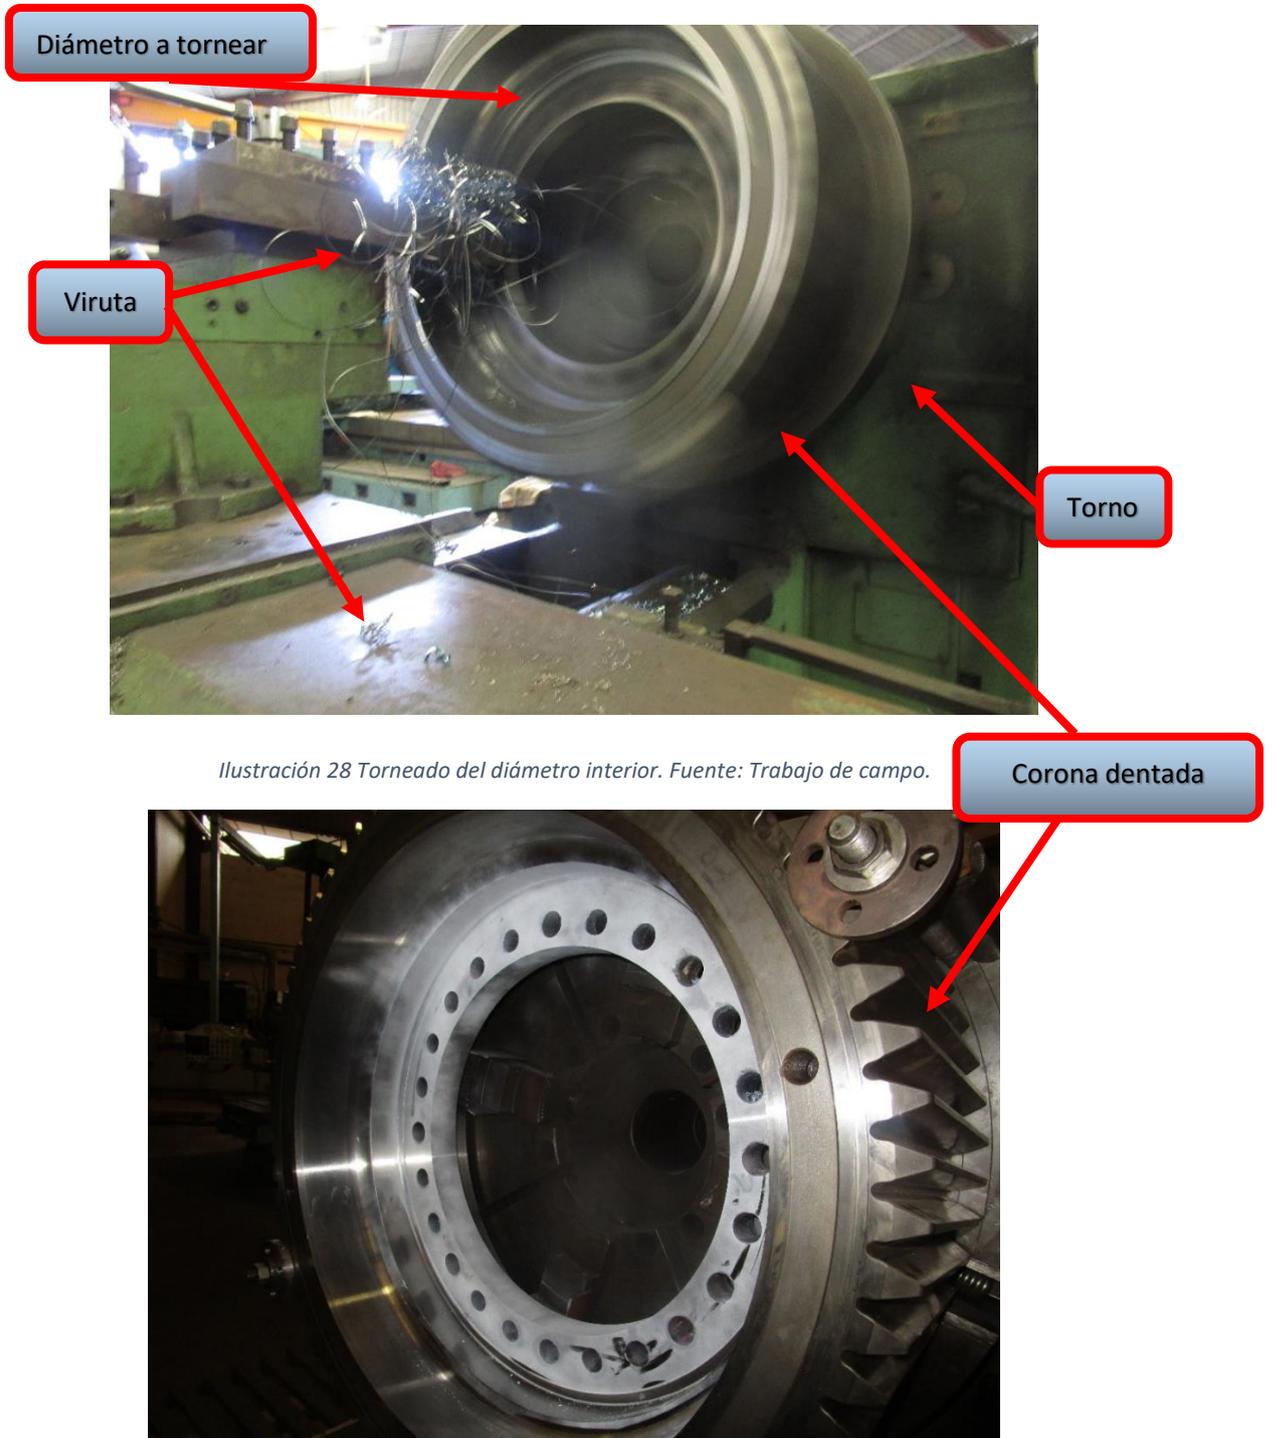
Ilustración 28 Torneado del diámetro interior. Fuente: Trabajo de campo.

Ilustración 29 Diámetro del piñón tras el torneado. Fuente: Trabajo de campo.

Al mecanizar los elementos, se siguen encontrando imperfecciones por el arrastre de material y la fricción producida entre las piezas. Se vuelven a realizar pruebas con magnaflux en la corona para comprobar si las grietas que se habían observado son superficiales y se han eliminado con el mecanizado de las piezas o si por otra parte, se han visto afectadas. Tras las pruebas se siguieron encontrando las grietas a pesar del mecanizado, pero no empeoraron.

Una vez extraídos los restos sobrantes de los pines y tornillos, se procede a la mecanización de la corona y el eje para agrandarlo, ya que al producirse la fricción, se han variado las medidas originales de la pieza, para ello se emplea un torno, con el que se han tenido problemas a la hora de eliminar material, por la dureza formada con el aumento de temperatura con el roce de las piezas. Esto ha supuesto el desgaste y rotura de varias cuchillas hasta que se comenzó a eliminar esta primera capa de material duro.

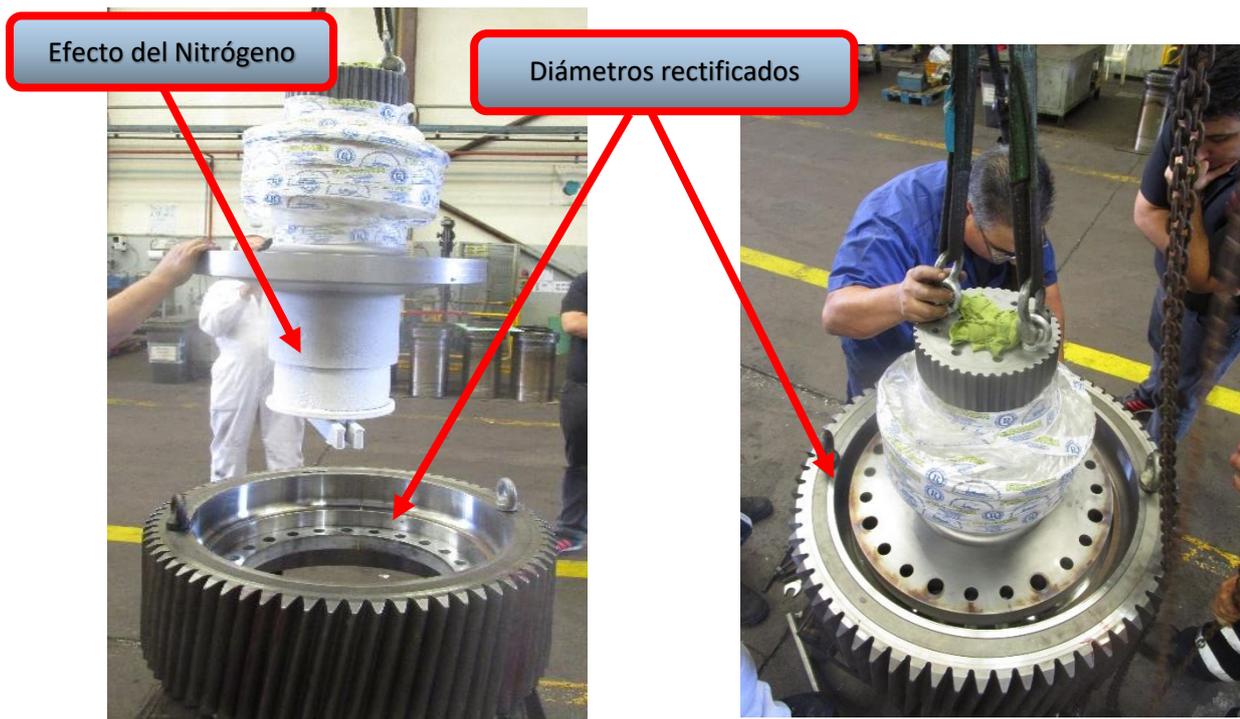
Ilustración 32 eje contraído por nitrógeno. Fuente: Trabajo de campo.

Ilustración 31 Unión del eje contraído y el piñón. Fuente: Trabajo de campo.

Para lograr una unión justa sin forzar las piezas, se aplica nitrógeno al eje para provocar su contracción, y encaje limpiamente en el espacio de la corona dentada.

En esta reparación se trata recuperar la reductora en ausencia de las piezas de recambio originales. Esto significa la pérdida total de la garantía, ya que se modifica el elemento de su forma original. Pudiéndose usar el mismo solo para las maniobras de atraque y estiba, hasta que llegue una corona y eje nuevos.

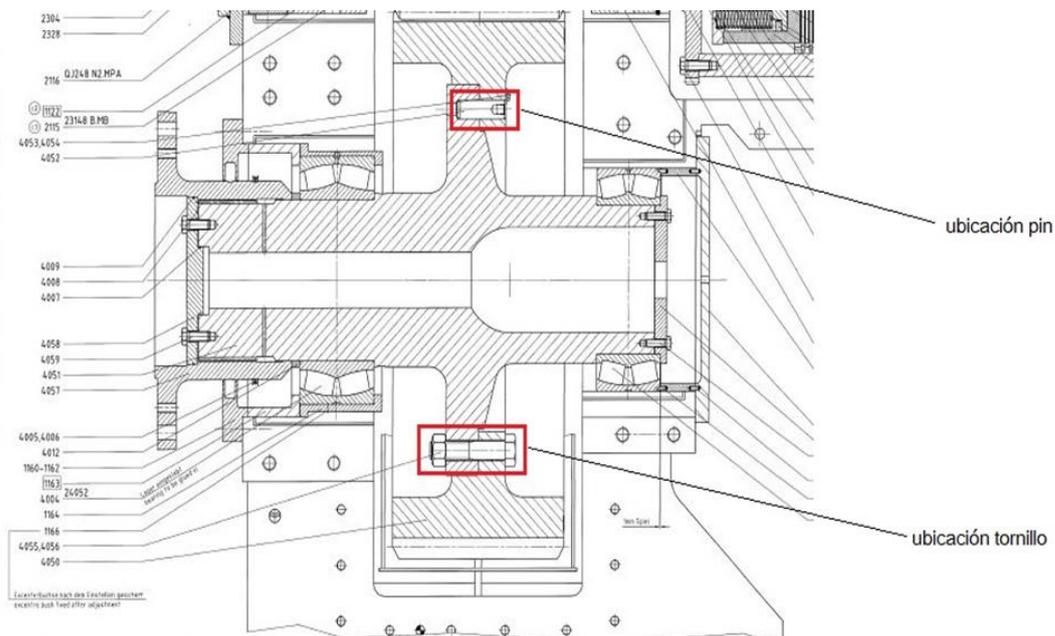
Ilustración 33 Ubicación de los pines y tornillos. Fuente: [11]

Finalmente se ha decidido que, en lugar de pines de 16MnCr5, estos serán reemplazados por tornillos ajustados de F114,3 que posee una resistencia a la torsión de 650/1000 N/mm², y una dureza de 200/298 HB, ya que es el único disponible. La diferencia de este material con respecto a las otras opciones es que a pesar de que su dureza en frío es

También se cambiarán los tornillos originales ya que han creado cierta holgura, perdiendo material del hueco pasante. Los tornillos ajustados nuevos tendrán el mismo diseño físico que los tornillos que sustituirán los pines, la diferencia será únicamente su material.

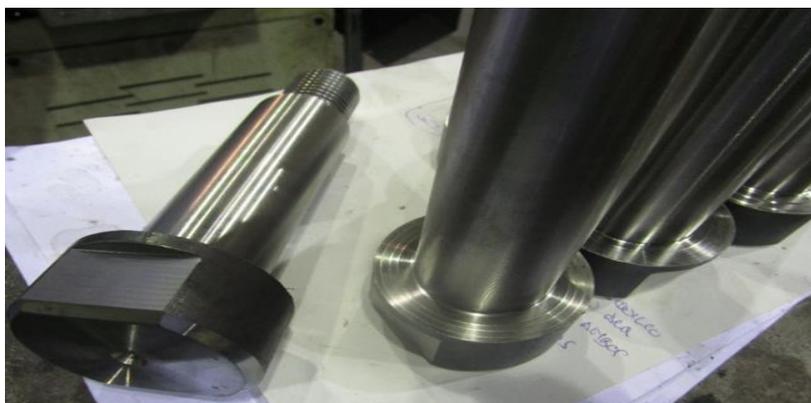
Ilustración 34 Detalle Perno. Fuente: Trabajo de campo.

Estos 24 tornillos medirán 172 mm de longitud, con un diámetro de 40mm, acoplados con un apriete de 35.03 y con una tolerancia de ± 0.02 . Para ello se sumergen los pernos en nitrógeno líquido, con una temperatura de unos -270°C , consiguiendo así vencer esta tolerancia y poder introducirlos en sus alojamientos.

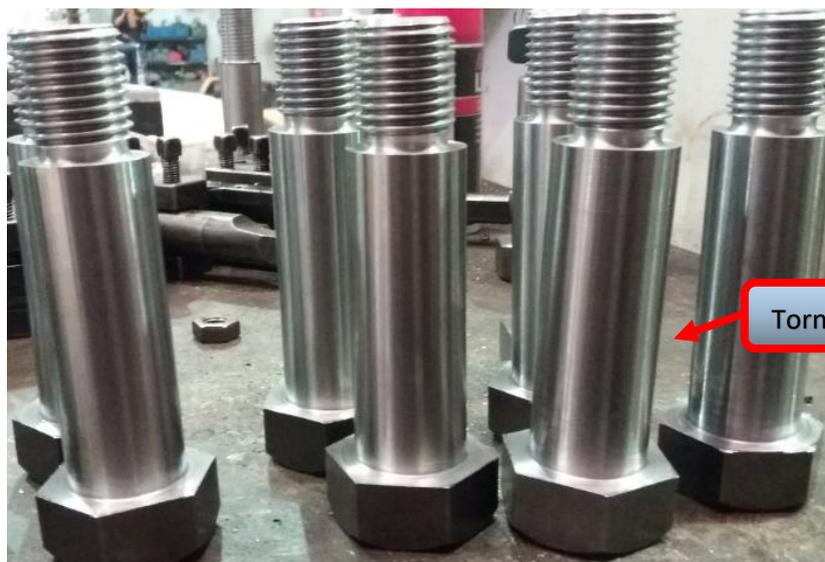
Ilustración 35 Nuevos tornillos ajustados. Fuente: Trabajo de campo.

En otras palabras, los 16 pines y 8 tornillos serán sustituidos por 24 tornillos con el mismo diseño, pero los 16 primeros de un material distinto a estos 8 últimos. Todos estos pernos han sido fabricados empleando un torno para conformar la cabeza y el vástago, y una fresadora para formar la rosca. Siguiendo el mismo patrón de distribución a lo largo del diámetro de la unión de la reductora, se pondrán dos tornillos de F114 y uno de F1273 y así sucesivamente, donde antes había una secuencia de dos pines por un tonillo.

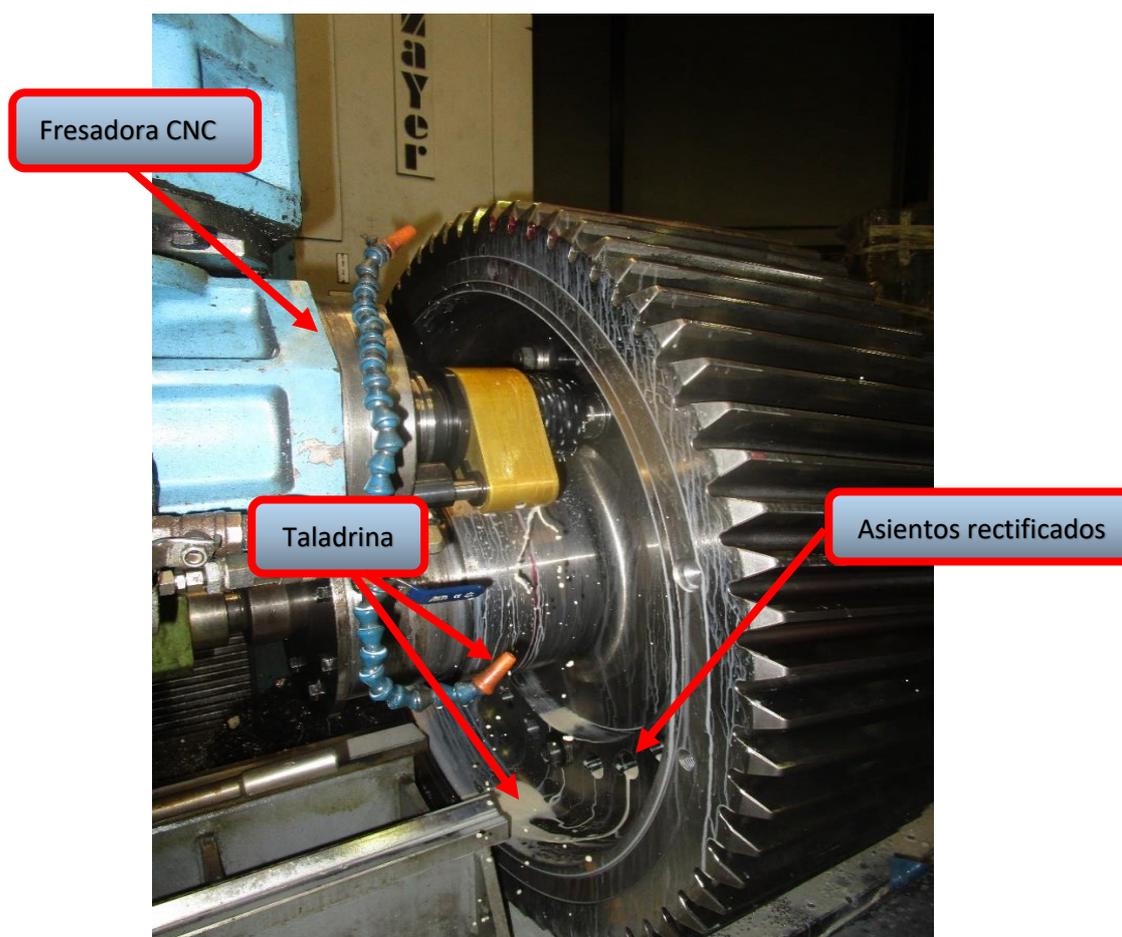
Ilustración 36 Rectificación de los diámetros de los asientos de los tornillos. Fuente: Trabajo de campo.

Para ello se acoplan el plato y el piñón en la fresadora CNC de 6 puntos procurando que coincidan todos los alojamientos en la mejor de sus posiciones de los pines y pernos, para que el diámetro se ajuste con el de los nuevos tornillos.

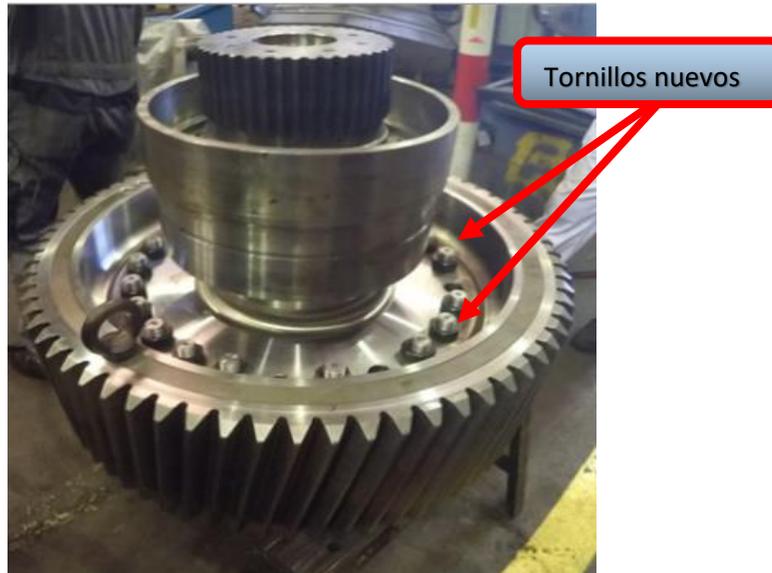
Ilustración 37 montaje eje-piñón con los tornillos de ajuste. Fuente: Trabajo de campo.

Por último los tronillos fabricados se colocan en la unión del eje y el piñón ya montados y centrados entre sí.

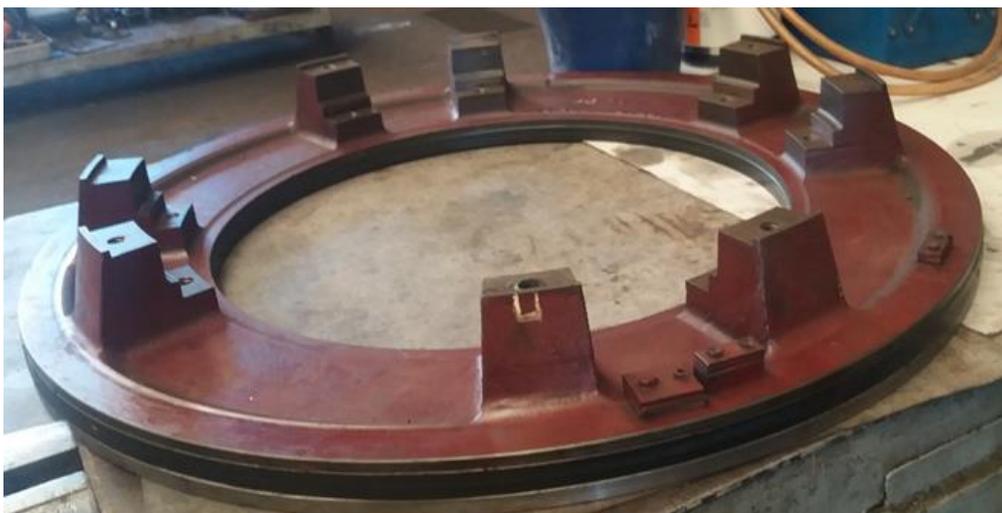
Bajo el disco Spiroflex neumático, hallamos el pistón del embrague, un elemento móvil que a través de su movimiento, con ayuda de los anillos neumáticos, es capaz de desacoplar el embrague, y parar la transmisión.

Ilustración 45 Pistón del embrague. Fuente: Trabajo de campo.

Se revisa del pistón posibles deformaciones o corrosión, así como picaduras o falta o exceso de elasticidad en los discos neumáticos, además de grietas o falta de material. Tras la revisión de los elementos nombrados, se vuelve a montar el embrague siguiendo los mismos pasos pero a la inversa, y así se traslada hasta el buque para su alineación e instalación.

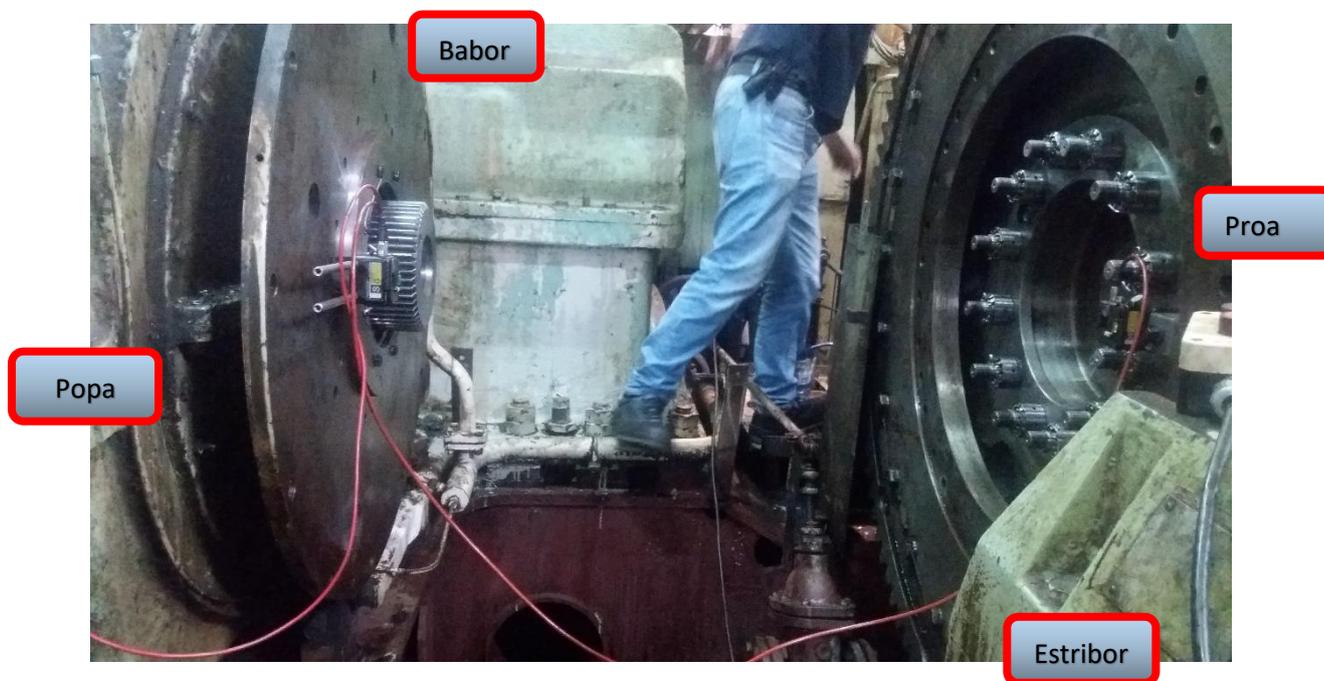
El método de alineación que se va a seguir, es la alineación por láser. Se instala entonces un emisor receptor de forma magnética en el eje de la reductora y de la misma forma, se colocará emisor receptor en la unión del motor. Una vez enfrentados, se conectan entre sí, y a su vez se comunican con panel de control u operación del equipo láser.

Ilustración 47 Alineación Reductora-Motor. Fuente: Trabajo de campo.

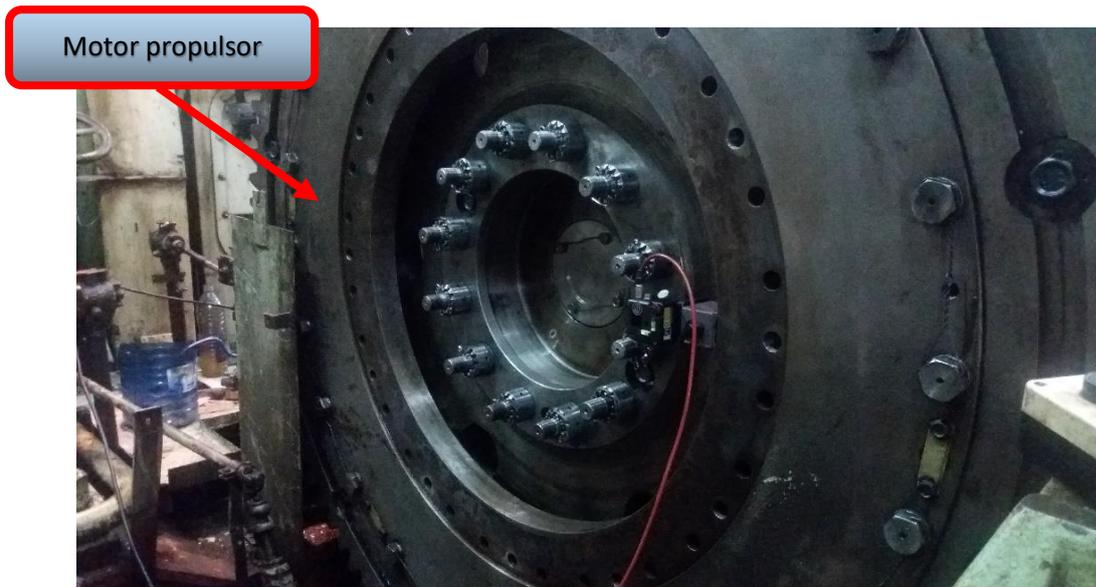
Una vez montado todo el equipo, es necesario que éste tenga en cuenta una serie de medidas, como las medidas de los elementos y espacios existentes, para evaluar de manera correcta y precisa la alineación que se va a realizar. Otras medidas son las distancias desde el equipo a los soportes de proa y popa y la distancia que existe entre los propios emisores receptores, que en este caso es la medida que más nos interesa, ya que en este espacio “L”, será donde se instale posteriormente el embrague.

Ilustración 48 Emisor-receptor láser en la unión del motor. Fuente: Trabajo de campo.

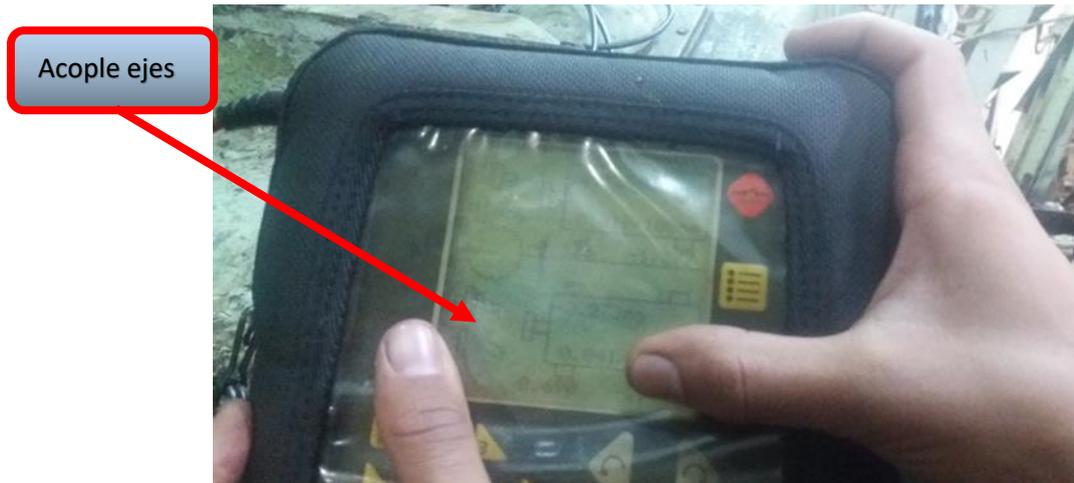
1. La propia alineación entre el motor y la reductora.
2. Comprobar la medida "L", siendo ésta, la distancia entre la reductora y el motor que debe ser igual al eje longitudinal del embrague, que en este caso tiene un valor de 1.063m.
3. Las propias flexiones del motor (cigüeñal).
4. Comprobar la holgura del cojinete axial, la holgura angular la cual nos indica el perfecto acople de toda la máquina y la holgura radial, que nos revela la situación sobre el paralelismo existente entre los ejes.

Ilustración 49 Pantalla del equipo. Fuente: Trabajo de campo.

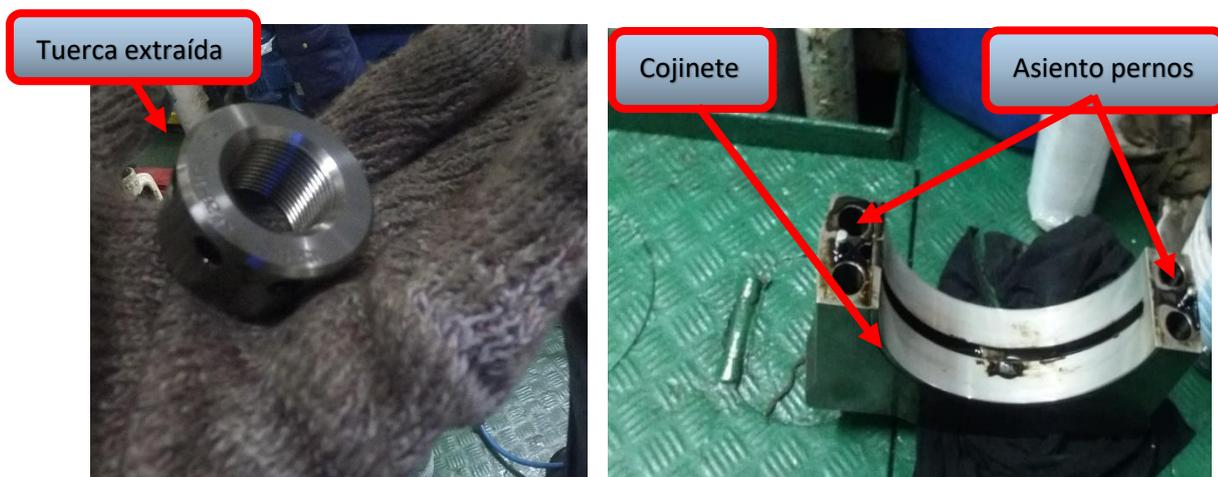
Ilustración 72 Tuerca. Fuente: Trabajo de campo. Ilustración 73 Tapa de biela retirada. Fuente: Trabajo de campo.

Gracias a una toma de flexiones previa, se llega a la conclusión de que existe demasiada holgura y hay que cambiar los cojinetes, tal y como se esperaba tras 12000 horas de trabajo. Pero no sólo esto es motivo de unos cojinetes desgastados o una toma de flexiones pasada de límites, en este caso se sospecha también la posibilidad de un cigüeñal deformado, ya que los daños en los cojinetes son alarmantes.

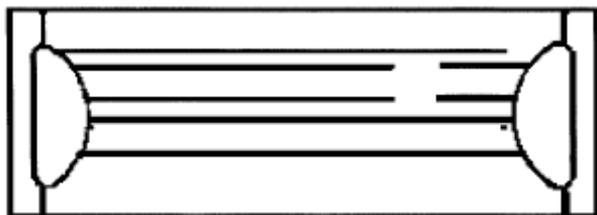
Ilustración 78 Marcas longitudinales y puntos. Fuente: [16]

Las marcas de puntuación en el revestimiento galvanizado y bronce de plomo, son causadas por suciedad o partículas extrañas en el aceite lubricante. Si no hay acumulación considerable de tales marcas de puntuación o no se extienden profundamente en el bronce son inofensivos, pero si se aprecian numerosas marcas, debe reemplazarse el casquillo/cojinete.

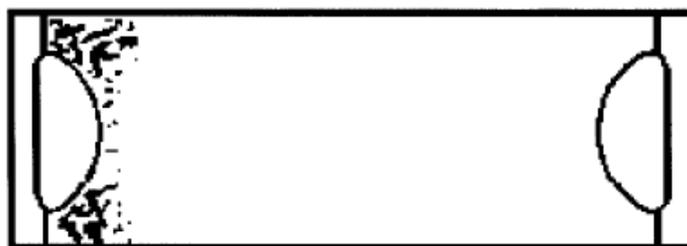
Contacto severo del cojinete debajo del área de relieve en el área de la cara de la junta. Estas áreas a veces se caracterizan por marcas de contacto muy pronunciadas, deben trabajarse las áreas brillantes con lana de acero o un raspador y comprobar la extensión de los casquillos del cojinete. Si hay pequeñas grietas y un leve desmoronamiento, hay que reemplazar el cojinete. La causa puede ser la deformación o deflexión del cigüeñal.

Ilustración 81 Contacto severo del cojinete debajo del área de relieve en el área de la cara de la junta. Fuente: [16]

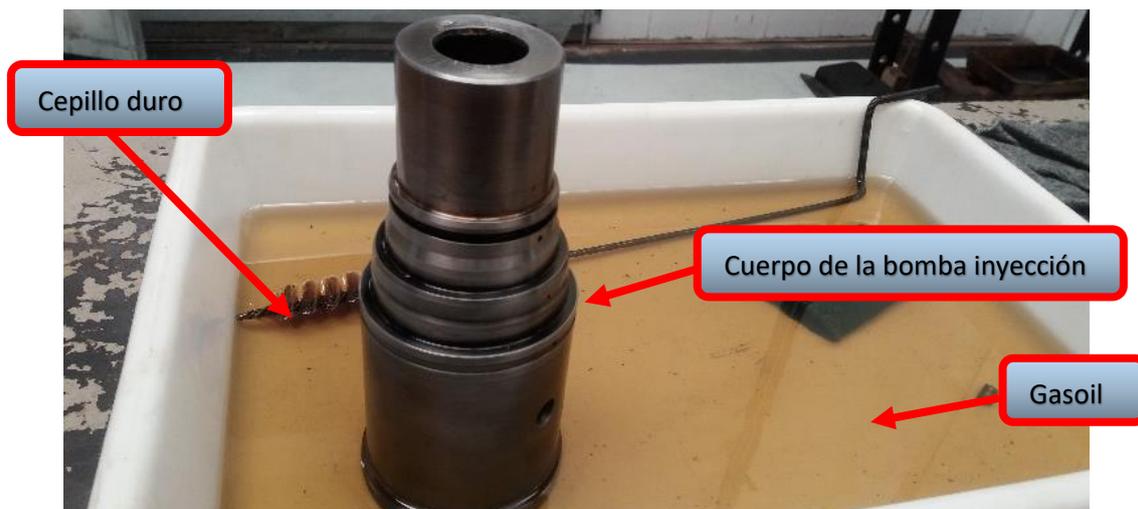
Ilustración 94 Cuerpo del inyector en el baño de gasoil. Fuente: Trabajo de campo.

Las piezas se introducen en un baño de gasoil y con algunos útiles de limpieza se procede a retirar el hollín, grasa y aceite quemado y adherido al cuerpo de la bomba. Hay que tener especial cuidado en no golpear la pieza ni deformar el cuerpo, así como las roscas, además de prestar atención a cada detalle para no olvidar ninguna zona y provocar luego un mal montaje, o problemas de funcionamiento de la bomba de inyección. También hay que proteger la pieza del agua y otros agentes agresivos y corrosivos.

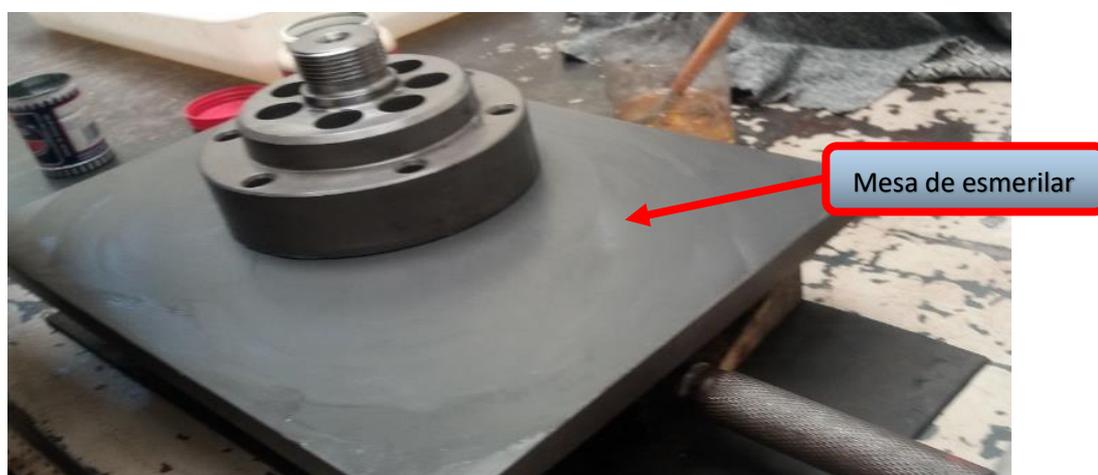
Ilustración 95 esmerilado del asiento. Fuente: Trabajo de campo.

Podemos definir esmerilar, como un proceso de mecanizado, donde se busca pulir una superficie con ayuda de una sustancia abrasiva que se encuentra entre dos superficies metálicas, la mesa de esmerilar y la pieza sometida a este proceso. Antes de empezar, se aplica un poco de aceite a la mesa, y se reparte muy poco abrasivo por la superficie plana de la pieza. Moviendo la cabeza de la bomba de inyección, en forma de infinito en este caso, logramos, lenta y cuidadosamente, retirar el material necesario para que la superficie de unión sea perfectamente uniforme y recta con respecto a la mesa.

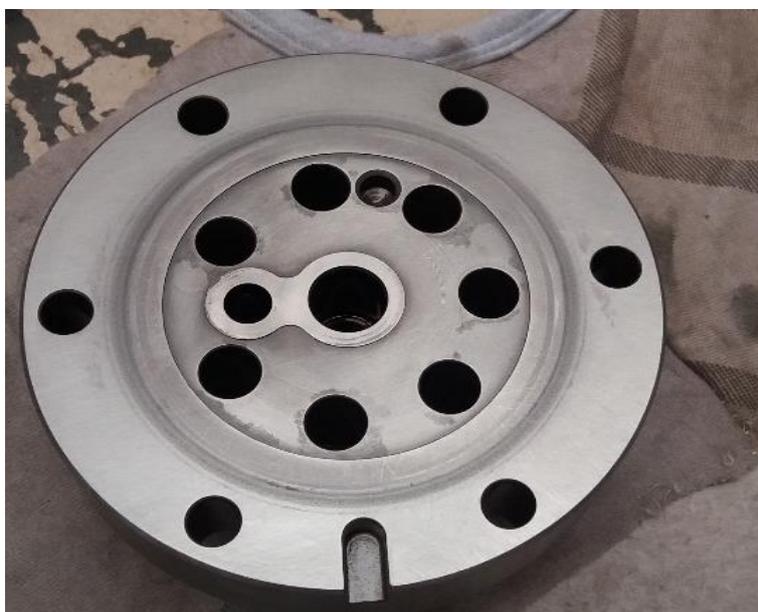
En la cabeza, alrededor de los orificios de la misma pueden apreciarse una serie de sombras, que, una vez desaparezcan, nos indicaran uniformidad.

Ilustración 96. Resultado del primer abrasivo. Fuente: Trabajo de campo.

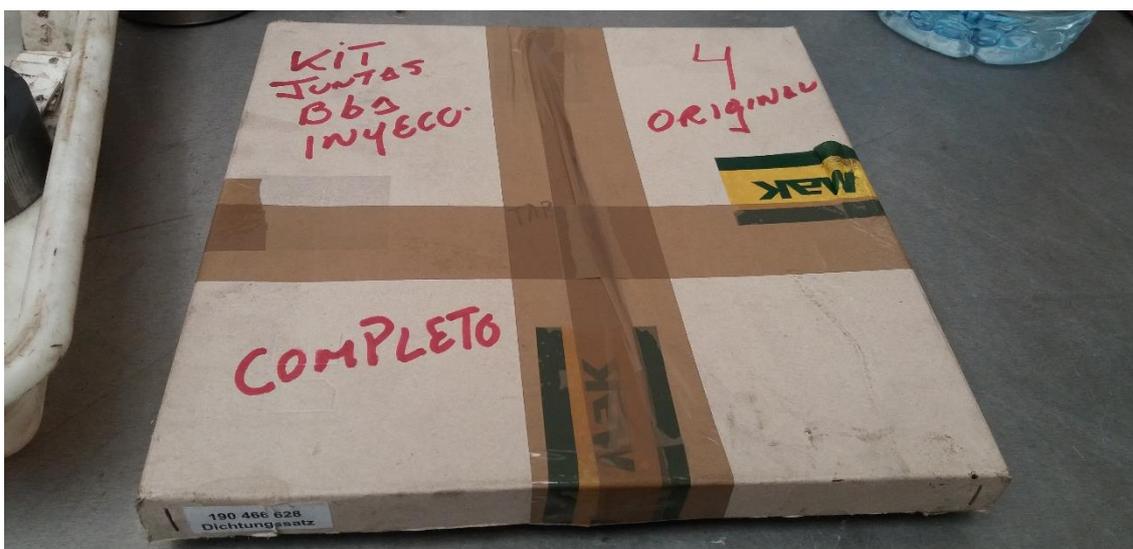
Ilustración 99 Paquete de tóricas recibido desde el fabricante MAK: Fuente: Trabajo de campo.

En el proceso de montaje, que será inverso al proceso de desmontaje, dependiendo de los elementos que compongan la bomba de inyección, deben sustituirse unas u otras juntas. Para empezar se seleccionan las juntas que se van a cambiar en la misma. Estas se encuentran en un paquete enviado directamente desde la casa de MAK, fabricante de la bomba, acompañada de su documentación.

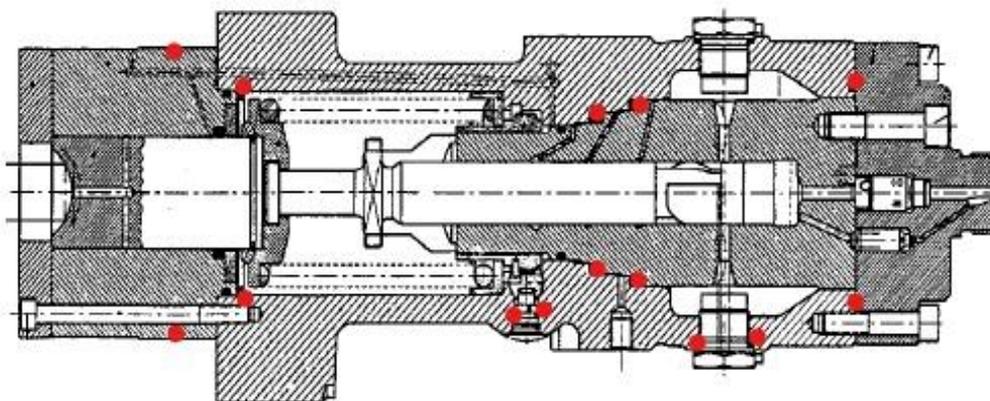
Ilustración 102 Ubicación de las tóricas repuestas. Fuente: [19].

En rojo se indica la localización, en vista transversal de las tóricas que han sido reemplazadas. Como detalle, se puede destacar la posibilidad de juntas que no aparezcan en el esquema, estas, son las que estarán entre la bomba de inyección y la unión al motor, y se empaquetarán junto con la bomba para enviarla al buque que corresponda.

Antes de colocarlas y con el fin de facilitar su introducción, se les aplica con vaselina.

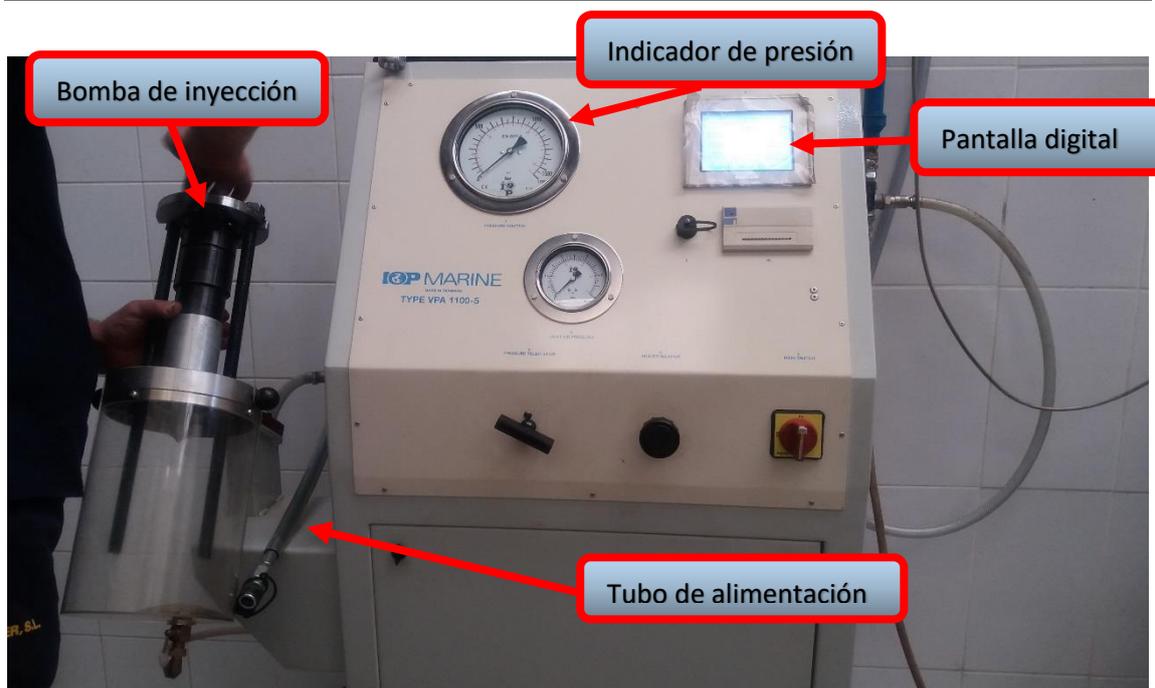
Ilustración 105 Colocación de la bomba en la máquina FPT. Fuente: Trabajo de campo.

Sin embargo, el objetivo es que la inyección a los 450 bar, que es la presión necesaria para una buena pulverización en este modelo de bombas, y la recomendada por el fabricante. Esto significa que el muelle debe estar más contraído para que ofrezca más resistencia, por lo tanto, se da otra vuelta a la contratuerca. El émbolo de la bomba es accionado en la carrera de compresión por un camón y en la carrera de aspiración por el muelle del émbolo.

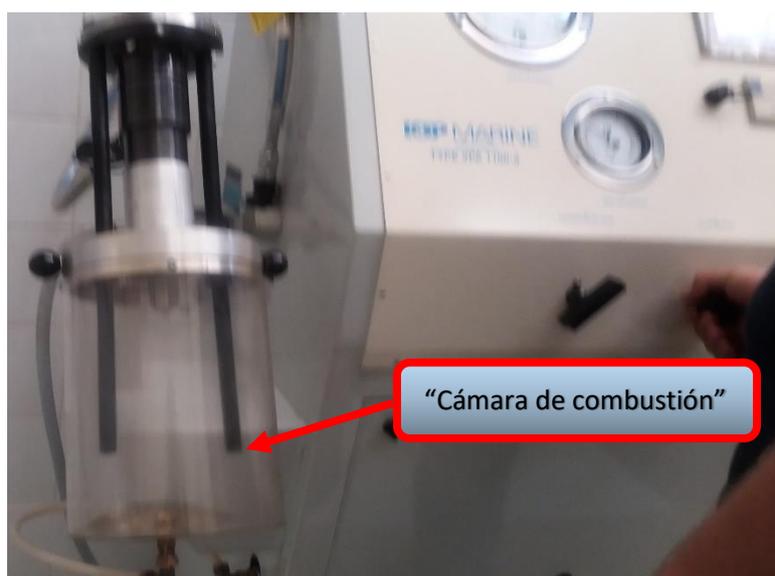
Ilustración 106 Aplicación de presión a través de la máquina FPT. Fuente: Trabajo de campo.

Para aumentar la presión del muelle con el casquillo regulador debe llevarse hasta el banco de trabajo, y desmontar las piezas necesarias para el fácil acceso al elemento en cuestión, lo cual dependerá del tipo de bomba.

Una vez dada la vuelta de más a la contratuerca se vuelve a instalar la bomba de inyección a la máquina de comprobación. Entonces se verifica que la bomba actúa a 530 bar, lo que indica que el muelle sufre demasiada tensión y la presión es demasiado alta. Reajustamos quitando media vuelta.

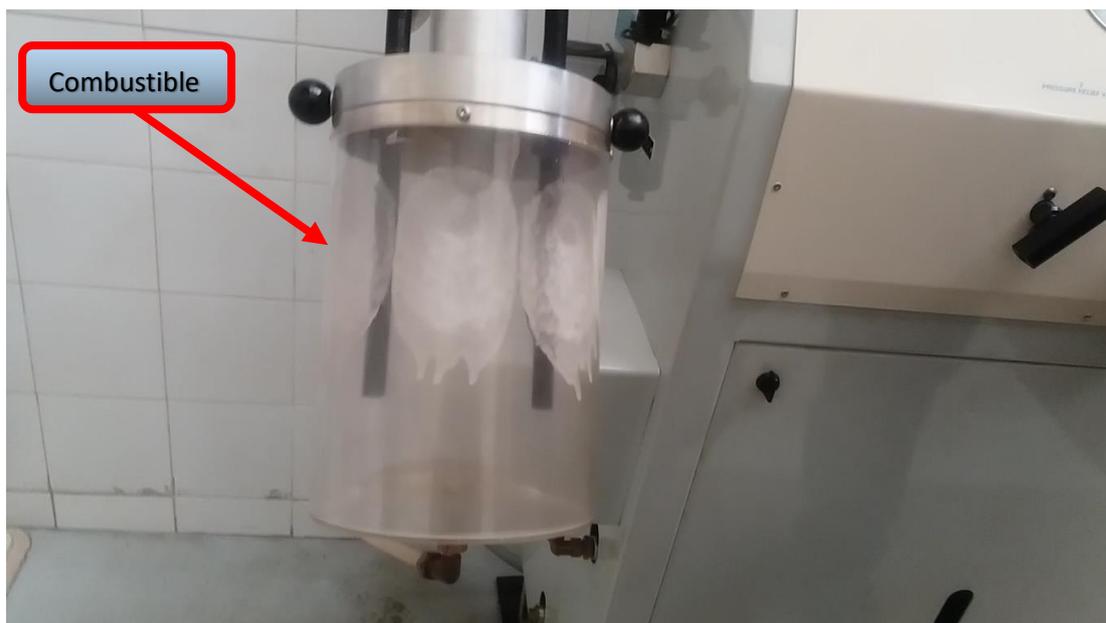
Ilustración 107 Momento del inicio de la inyección. Fuente: Trabajo de campo.

Finalmente la bomba empieza la inyección a la presión indicada por el fabricante, 450 bar. En ese momento podemos dar por superada la prueba y extraemos la bomba de inyección de la máquina para terminar de montar los elementos restantes. Hecho esto, la bomba de inyección en su conjunto se empaqueta para ser enviada al buque.
