**Grado en Geografía y Ordenación del Territorio (2018-2019)**

Aplicación práctica de la Gestión del  
Patrimonio Geológico: Monitorización de la  
Caldera de Los Cuervos y su entorno  
(Lanzarote).

**Trabajo realizado por:** Diego Díaz de León

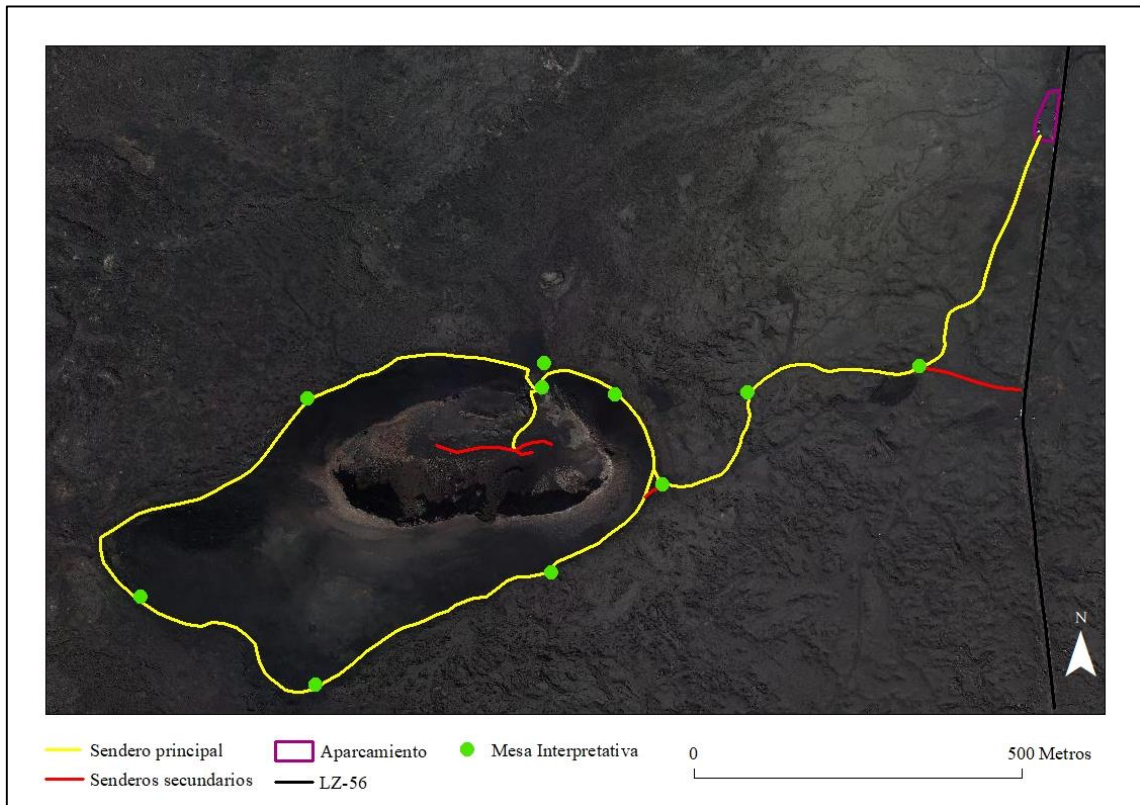
**Figura 10. Estado actual de los senderos y mesas interpretativas**

El color rojo representa los senderos que se han creado de manera irregular o aquellos que fueron transitados hace varios años con otros fines que no fueran turísticos, como por ejemplo la extracción de lapilli. En cualquier caso, se considera que hoy en día son innecesarios para los visitantes, por lo que se debe prohibir el tránsito por ellos para evitar una mayor degradación.

La primera mesa interpretativa se encuentra a 450 metros del inicio del sendero desde los aparcamientos. Dicha ubicación nos da a entender que se ha colocado ahí de manera estratégica, puesto que coincide con un cruce de senderos entre el principal y el secundario (figura 10).
