ESTUDIO DEL ESTADO DE CONSERVACION DEL MURAL ANATOMÍA DE UN BARCO

EN LA ESCUELA TÉCNICA SUPERIOR DE
NÁUTICA, MÁQUINAS Y
RADIOELECTRÓNICA NAVAL

ALUMNA: CARMEN CASTILLA MACÍA
TUTOR: SEVERO ACOSTA RODRIGUEZ
CONSERVACIÓN Y RESTAURACIÓN DE
BIENES CULTURALES
TRABAJO FIN DE GRADO
CURSO ACADÉMICO: 2018/2019

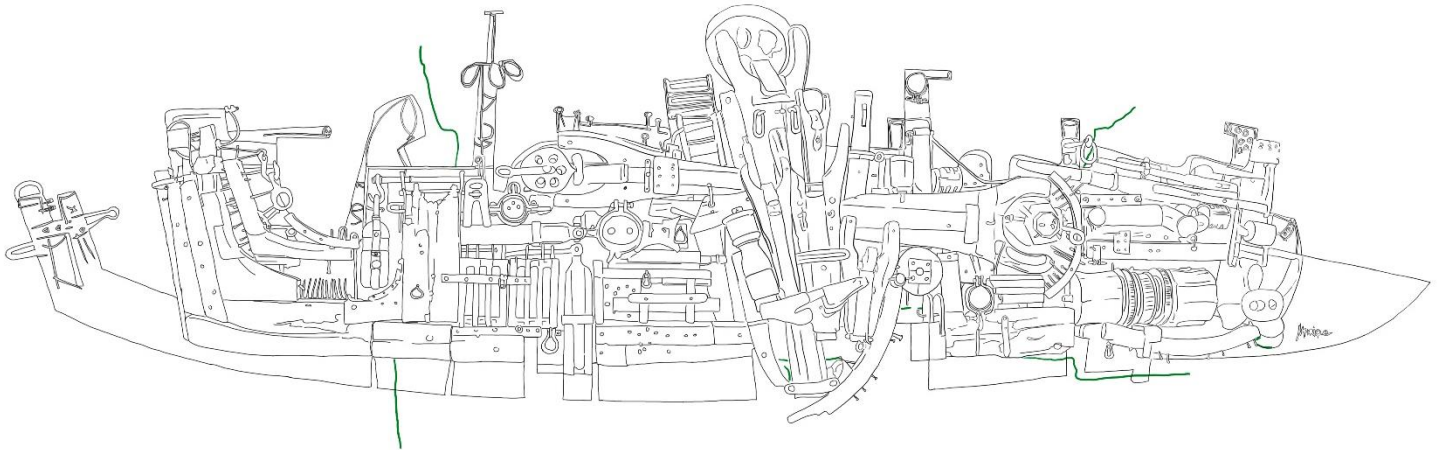
Las grietas o fisuras pueden aparecer debido a variaciones de temperatura y humedad que causan la dilatación y contracción de los materiales constructivos del muro, en nuestro caso particular el muro no solo se ve afectado por estos cambios de humedad y temperatura sino también por el propio peso de la obra que carga.

A simple vista se observan como simples grietas superficiales las cuales no repercuten sobre la estabilidad del muro, sino que más bien son un problema estético, aunque se recomendaría un estudio en profundidad de la estructura para asegurar este dato.

Las grietas mas profundas, aquellas que repercuten en la estructura o la mampostería son aquellas por las que debemos preocuparnos ya que indican que algo no va bien en el soporte mural, requiriendo la supervisión de un profesional, en este caso pueden deberse a una sobrecarga a causa del peso del mural o por esfuerzos higrotérmicos.

En la imagen, grieta en la parte superior, observamos una fisura longitudinal que afecta a la capa exterior de la pared, se debe buscar el problema de fondo que produce el movimiento de los bloques que forman el muro para evitar un posible problema mayor, ya que, solo reparando el revestimiento, no hay garantía de que no vuelva a producirse.

De igual modo, en la fotografía siguiente, grieta en la parte inferior, se ve claramente una grieta, una apertura ancha que puede llegar a afectar al espesor o elementos constructivos del muro, posiblemente generada por un esfuerzo excesivo en el soporte, un agotamiento de la capacidad de carga.

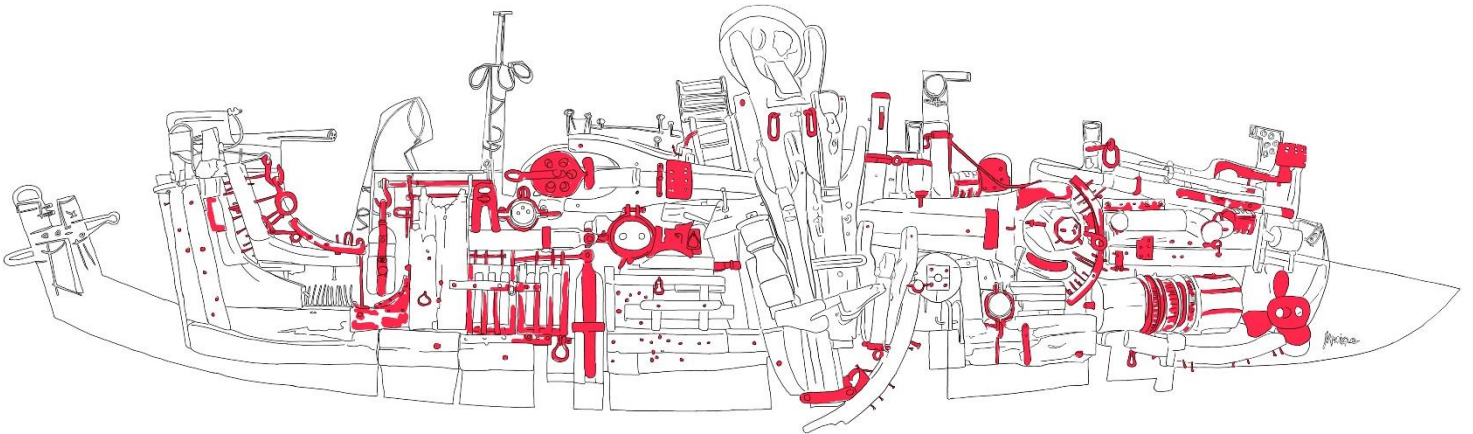
El óxido es un compuesto inorgánico que se origina al unir ciertos elementos químicos con oxígeno, el factor de deterioro de los metales se da por la tendencia de estos a regresar a su estado primigenio, este proceso puede darse por acción química o atmosférica.

Debemos especificar que ciertas piezas ya se encontraban en proceso de oxidación al tratarse de elementos encontrados ya en proceso de degradación en el varadero, siendo necesario parar el proceso de corrosión de las piezas evitando la continuación de su deterioro y su pérdida a futuro.

En la imagen superior, zona de oxido y acumulación de herrumbre, muestra tanto la zona de oxidación como de depósito de la oxidación ferrosa. Este tipo de degradación puede llegar a afectar de manera negativa a las partes de madera próximas oxidando este material.

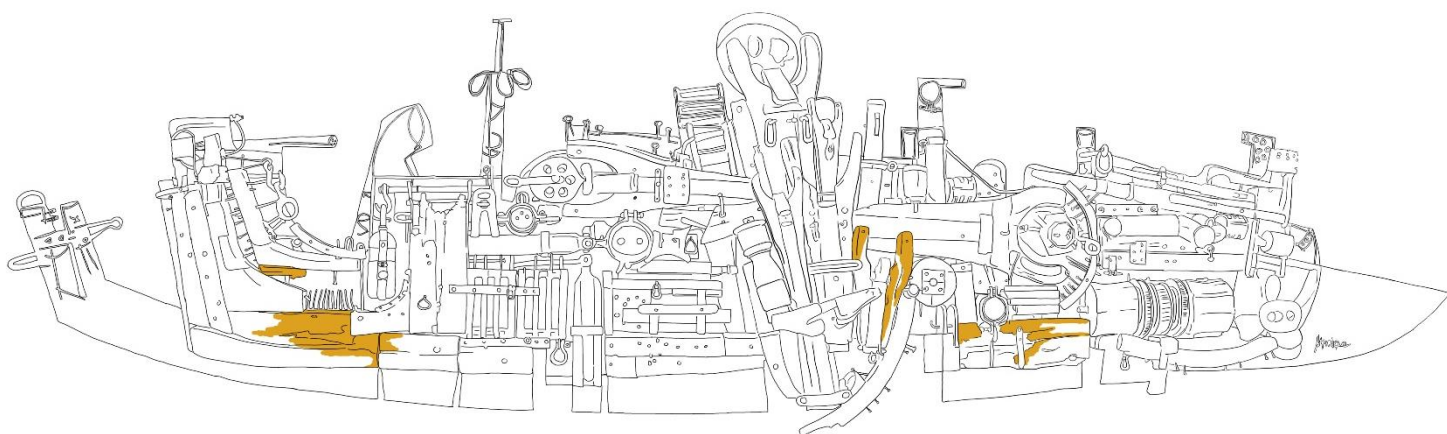
El origen orgánico de la madera hace que este material sea foco de ataques xilófagos. Para la acción de estos ataques se requiere altos índices de humedad, así como unas malas condiciones de conservación.

El ataque que nos encontramos en el mural puede haber sido ocasionado por termitas debido al poder destructivo que ocasionan y que se puede apreciar de manera general en el mural. Estos insectos pueden causar daños estructurales²⁴ como se puede observar en la cabeza de cangreja de policromía amarilla de la zona central la cual se encuentra hueca en su interior, esta hipótesis de termitas queda reforzada por la aparición de alas de insecto en ciertas zonas de la obra.

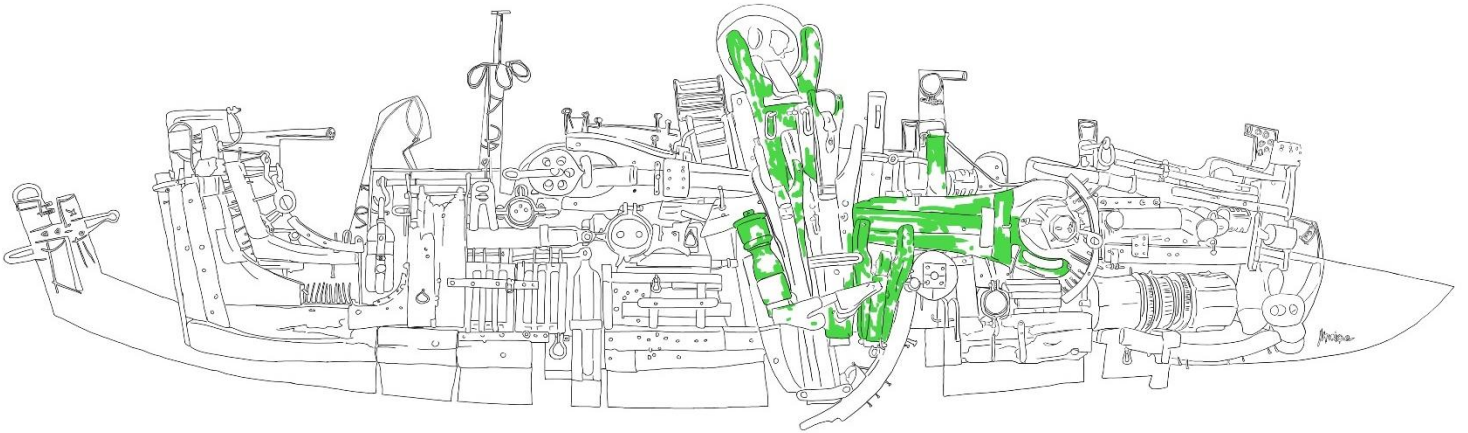
En este caso particular podríamos hablar de una abrasión de la policromía, como consecuencia no solo de las condiciones ambientales sino también de limpiezas inadecuadas, en este deterioro se observa como adelgaza la capa de policromía llegando en casos extremos a observarse las capas preparatorias e incluso el soporte²⁵, sin embargo, deberemos tener en cuenta el abombamiento de la obra mural, la cual hace pensar si esta causa de deterioro se ha propiciado de esta manera, ya que además, esta pérdida de policromía viene propiciada por la propia antigüedad de ella, por tanto, la cohesión entre los estratos se pierde haciendo que la pintura con menor grado de consolidación se descascarille y se desprenda.

La realización de una limpieza inadecuada es un factor de deterioro de la policromía como podemos observar en la imagen, perdida de policromía por abrasión, donde la abrasión producida por una incorrecta limpieza a retirado la capa superficial de la pintura dejando restos de esta y formando craquelados en la misma, además también se encuentran restos de los materiales utilizados en el tratamiento en las grietas de la madera.

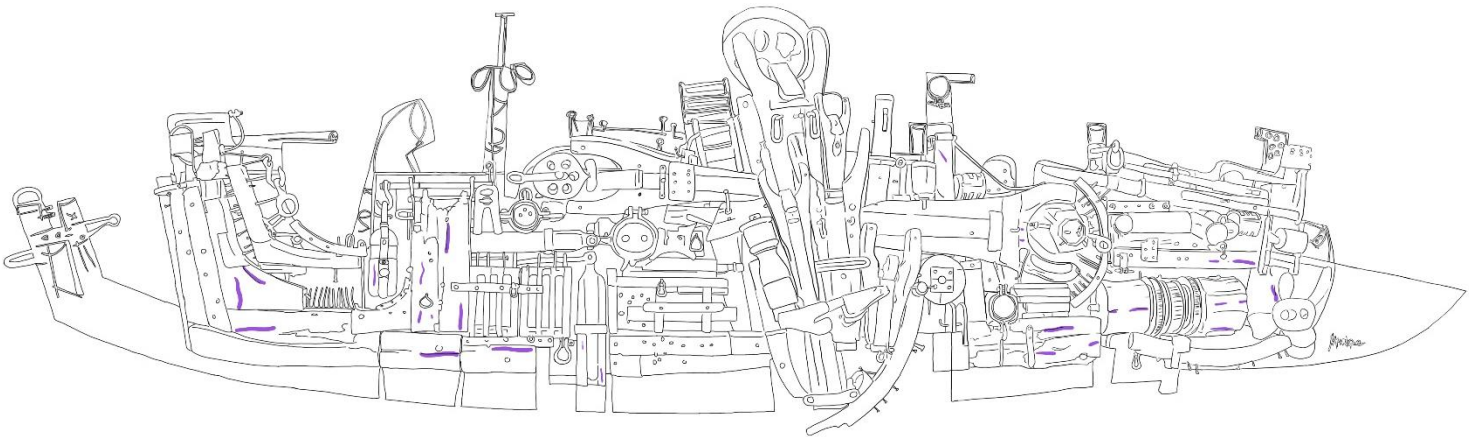
Este es el problema más común que podemos encontrar en piezas conformadas por madera, pueden estar originadas por el movimiento natural de la madera por cambios en la concentración de humedad relativa en el ambiente o grietas estructurales las cuales pueden llegar a dividir las piezas.

Al tratarse de piezas enteras de barcos posiblemente se trate del primer tipo, grietas por el movimiento natural de la madera, estas grietas son irreversibles y no se debe actuar sobre ellas, ya que al sellarlas o intentar unir las podría quebrar la madera en otras direcciones partiendo la pieza y ocasionando un desperfecto mayor.

En este detalle de grieta en la madera podremos ver una fenda debido al propio movimiento de la madera, por la compresión y descompresión de esta al variar la humedad y la temperatura. Este tipo de grietas no debe sellarse, ya que, esto generaría una serie de tensiones que provocarían la ruptura mayor de la madera.

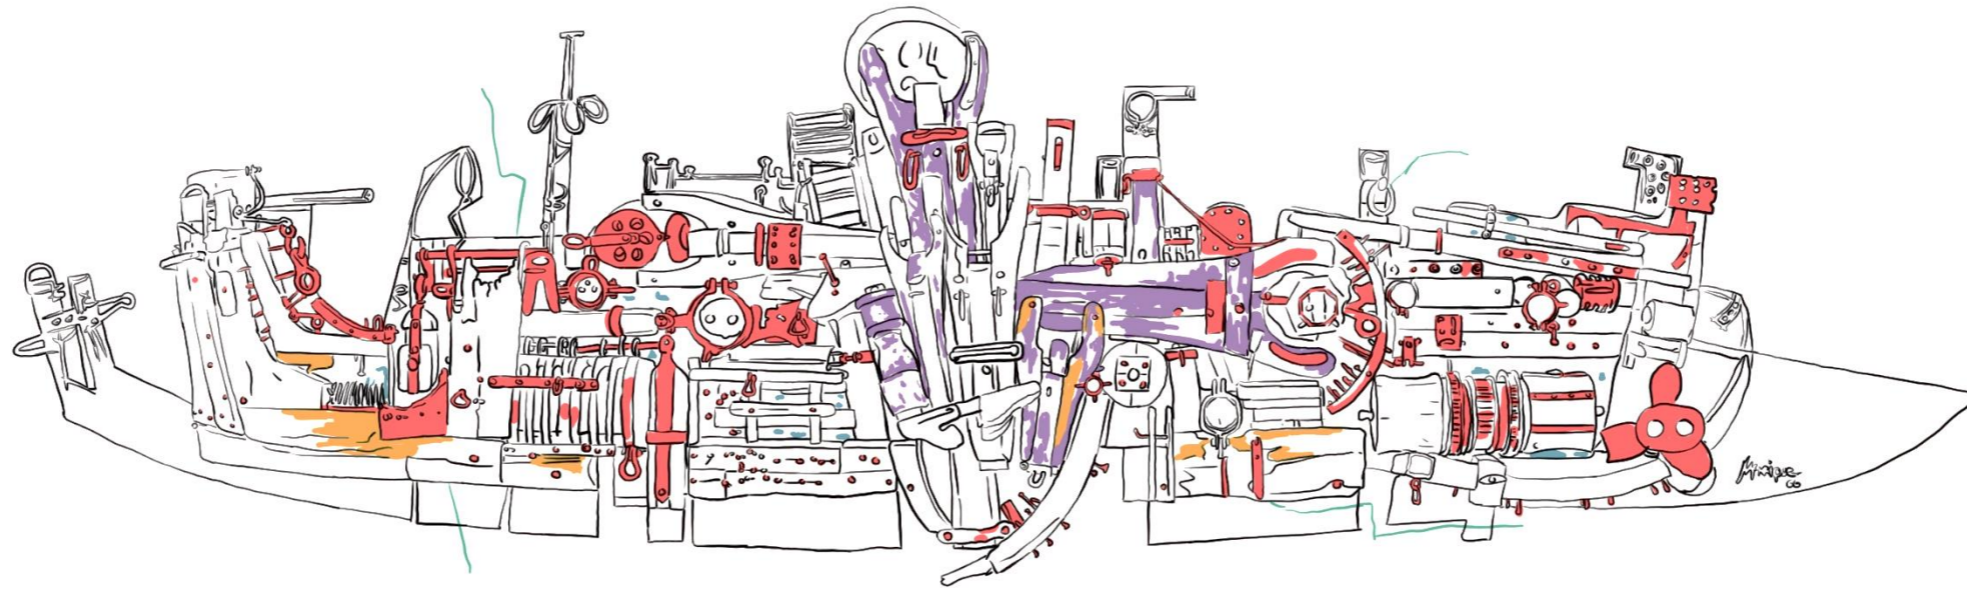
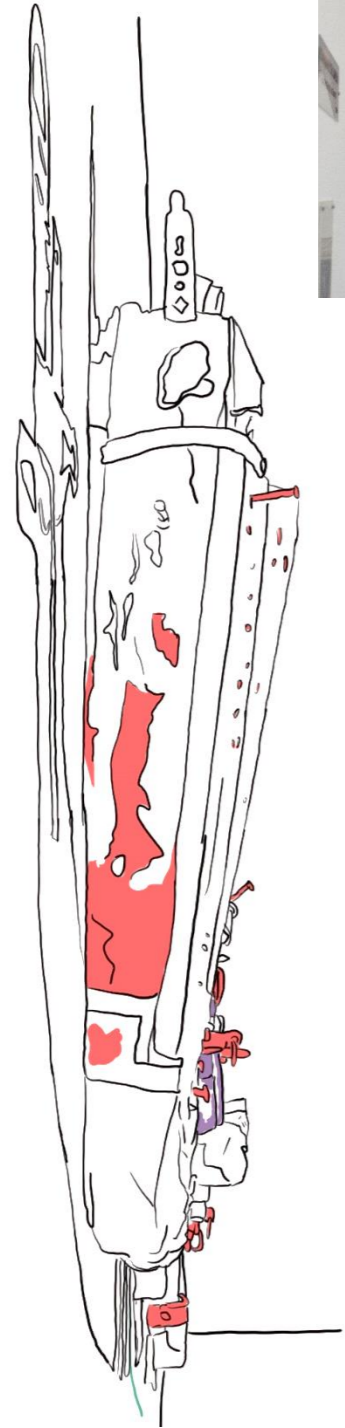
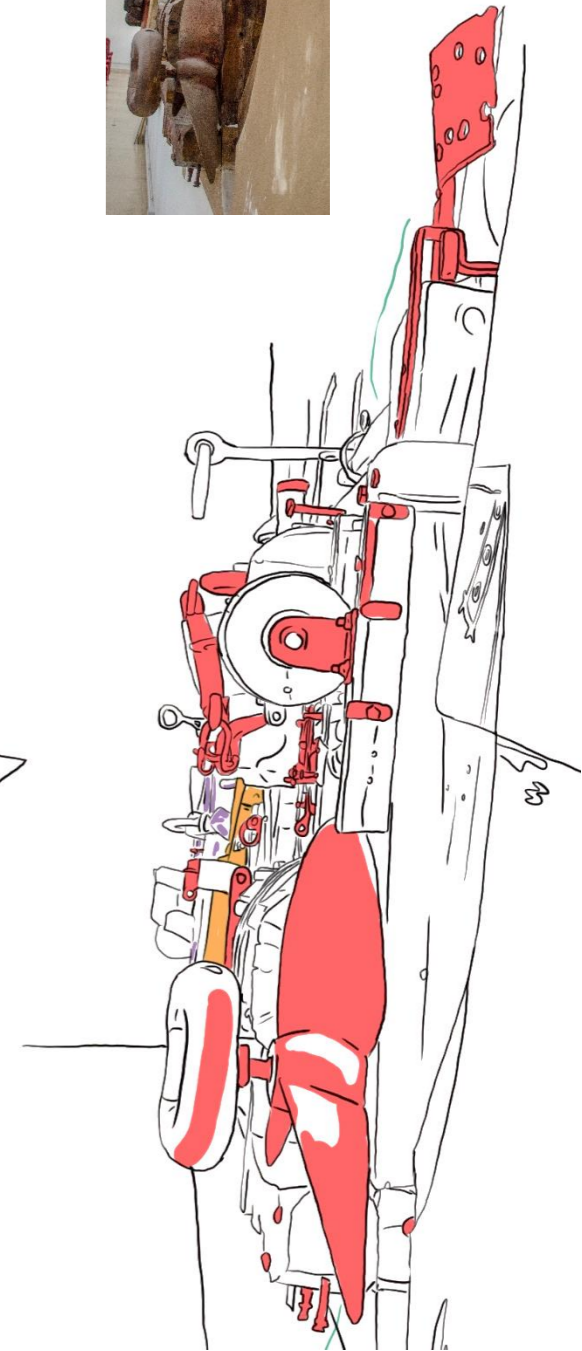
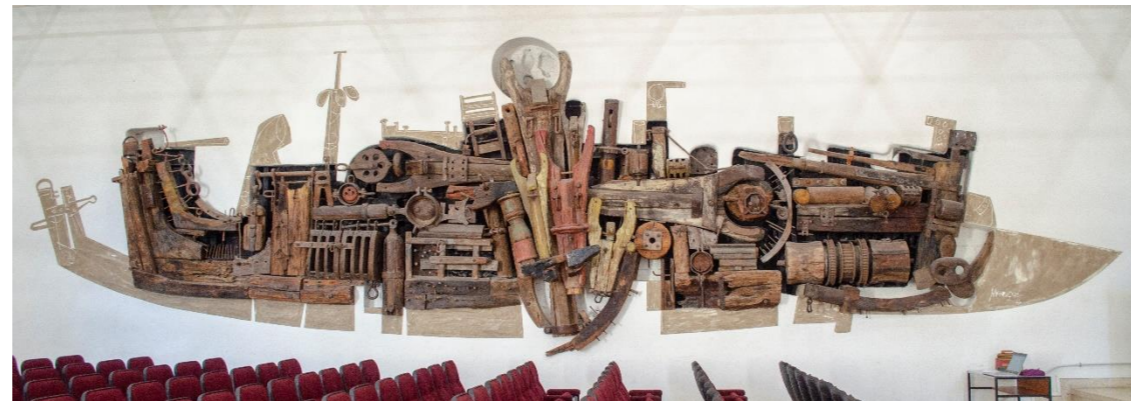
Mapa de daños general

- Oxidación
- Ataque xilófago
- Sulfatación
- Perdida de policromía
- Grietas muro

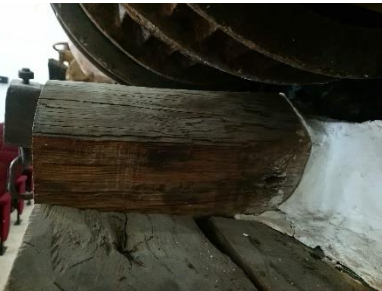
Ficha de datos muestras de madera-Proa			
Zona de toma de muestra	Imagen 1	Imagen 2	Imagen 3

<p>Madera perteneciente a la familia de las coníferas concretamente a la especie del pino. Presenta traqueidas largas de diámetro fino y pared mediana, además de un diámetro tangencial mediano y poco abundante. Se pueden observar hileras con puntuación aureoladas.</p>

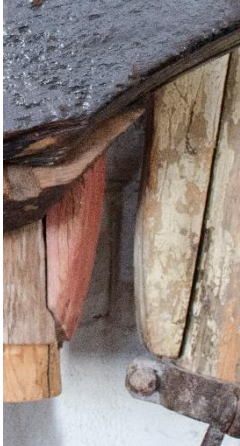
Ficha de datos muestras de madera-Proa			
Zona de toma de muestra	Imagen 1	Imagen 2	Imagen 3

<p>Igual que la muestra anterior puede clasificarse dentro de la familia de las coníferas y concretamente dentro de la especie de los pinos.</p> <p>Traqueidas largas con paredes de diámetro fino y pared mediana, al igual que la muestra anterior es de diámetro tangencial mediano y poco abundante, así mismo también pueden apreciarse hileras con puntuación aureolada a lo la de las hileras.</p>

Se recomienda la realización de unos análisis fitopatológicos los cuales serán más asertivos, sin embargos, también podemos especular que se trata de madera de pino debido al tipo de embarcaciones de las que se tomaron los fragmentos, pailebotes y goletas como ya se ha comentado con anterioridad.
