**TRABAJO DE FIN DE GRADO PARA LA OBTENCIÓN DEL
TÍTULO DE GRADUADO EN TECNOLOGÍAS MARINAS**

**MANTENIMIENTO PREVENTIVO, PREDICTIVO Y
CORRECTIVO DENTRO DEL FAST-FERRY BOCAYNA
EXPRESS**

Adrián Rodríguez Hernández
Septiembre 2019

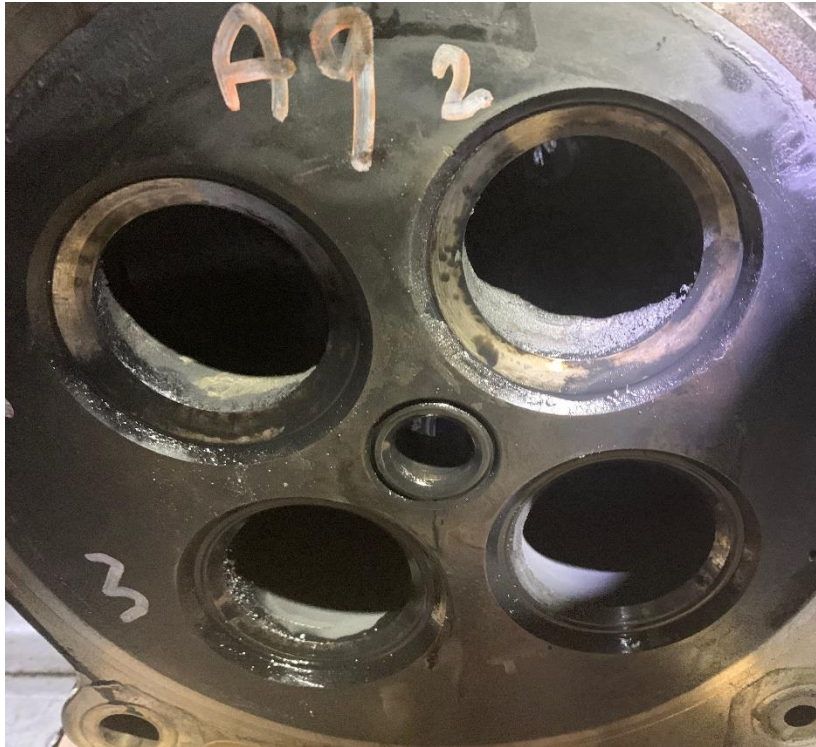
Ilustración 22: “Parte inferior de una culata de un MMPP”

Se exponen dos imágenes de una inspección de culatas llevada a cabo a bordo, en una se puede ver la parte inferior donde asientan las válvulas y en la otra se observan las válvulas y muelles, teniendo carbonilla las válvulas, para llevar a cabo la limpieza de los asientos y asegurarse de un buen asiento, se esmerila con pasta de esmeril:

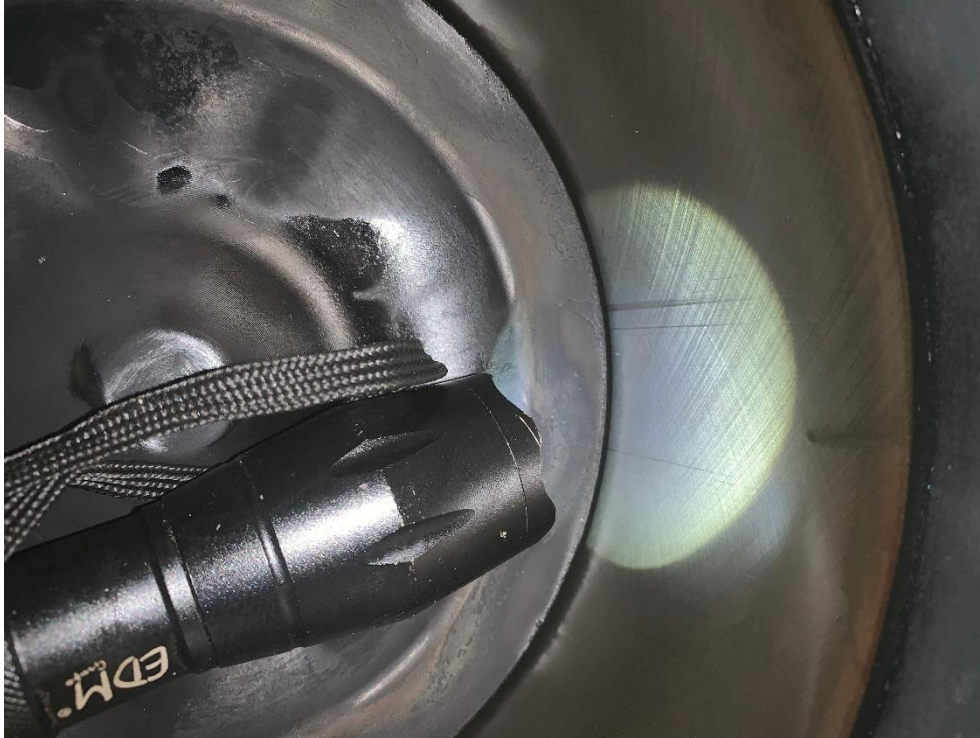
Ilustración 24: “Camisa MMPP”

- "Survey" camisa de los cilindros. Destapar los cilindros para que puedan ser inspeccionados por el inspector presente. Lo se busca durante la inspección de una camisa es que esta no esté arañada y que conserve el bruñido. {4}

Ahora se muestra una imagen de una inspección de camisas llevada a cabo bordo, en la cual se puede ver que la camisa cuenta con unos arañazos y que conserva bruñido

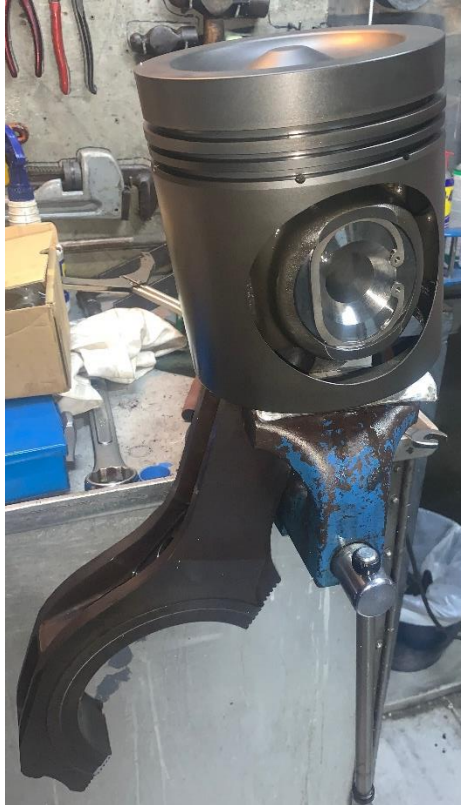
Ilustración 25: "Pistón y biela"

- "Survey" pistón y biela. Mostrar pistón y biela para que puedan ser examinados por el inspector asistente. Durante la inspección de un pistón y biela se mira que el huelgo de los aros sea el adecuado, que estos estén en buen estado, se comprueba que la cabeza del pistón no este fogueteada, que el estado del bulón sea óptimo y los circlip se encuentren en su posición y en buen estado. {4}
Se muestra una imagen de un pistón y biela reacondicionado:

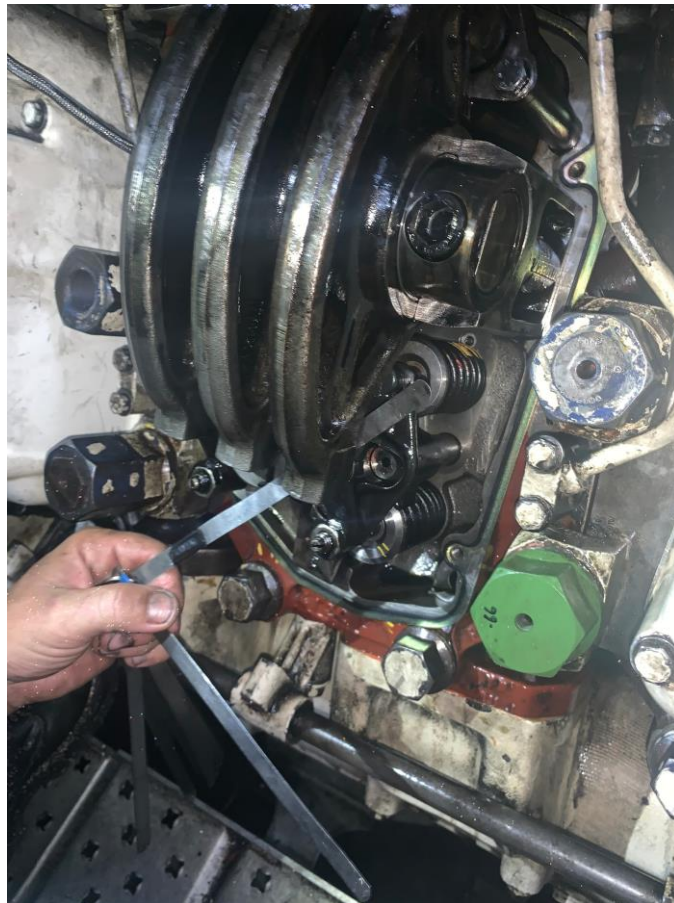
Ilustración 26: “Reglaje de válvulas MMPP”

Se muestra la imagen de un reglaje de válvulas llevado a cabo a bordo:

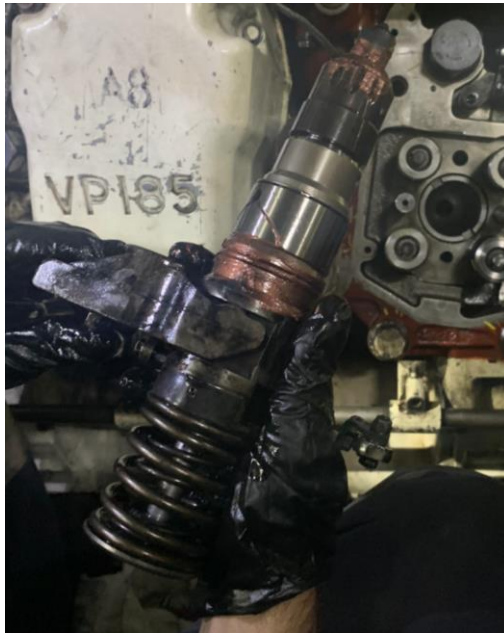
Ilustración 27: "Inyector MMPP"

Se muestra la imagen de un inyector sustituido abordo:

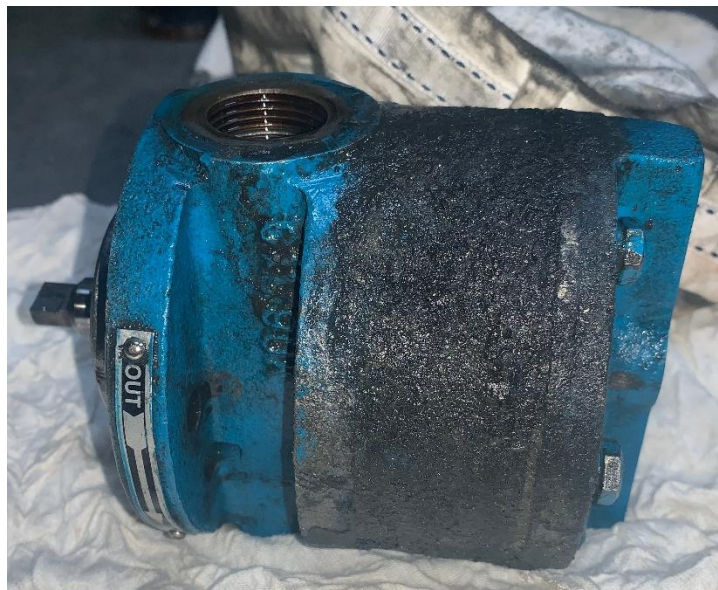
Ilustración 28: “Bomba de combustible acoplada retirada de MMPP”

Se muestran unas imágenes de una bomba de combustible acoplada retirada del SOME:

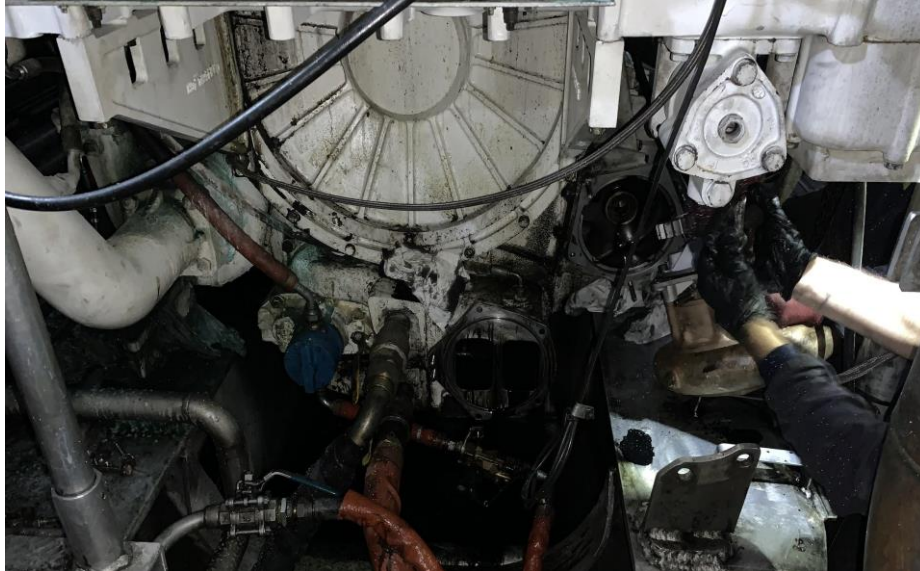
Ilustración 30: “Operación de retirada de bomba A/S”

Se muestran dos imágenes de un ejemplo práctico que se ha tenido abordo referente al "Overhaul" bomba de agua salada:

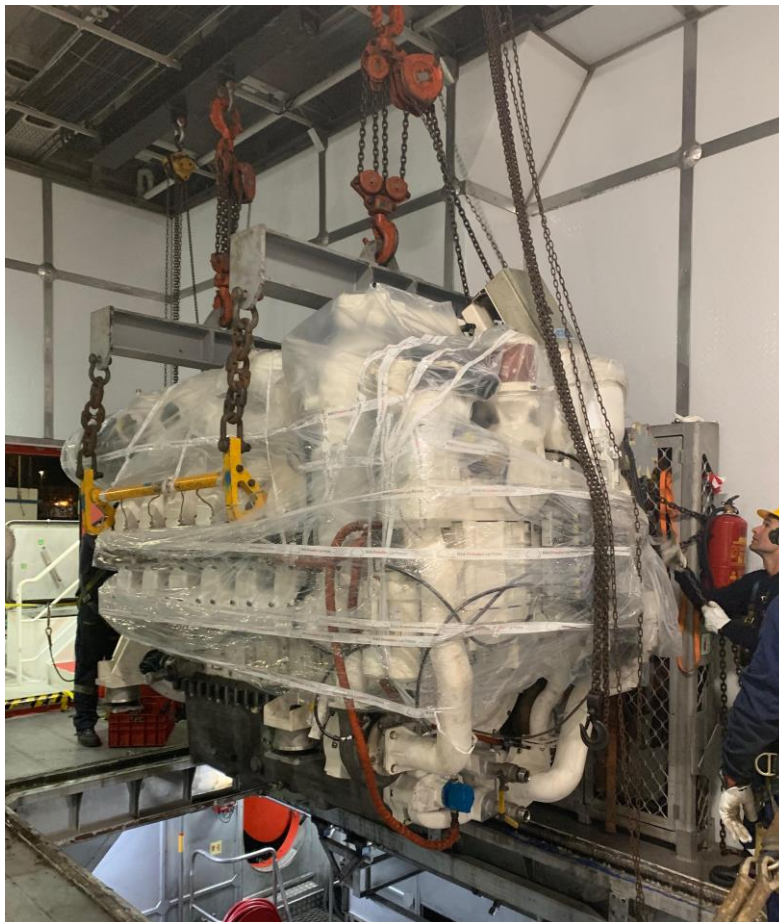
Ilustración 33: “Operación de arriado PIME (1)”

A continuación se exponen unas imágenes de la operación de la colación del motor en el barco tras la realización del “overhaul” pertinente:

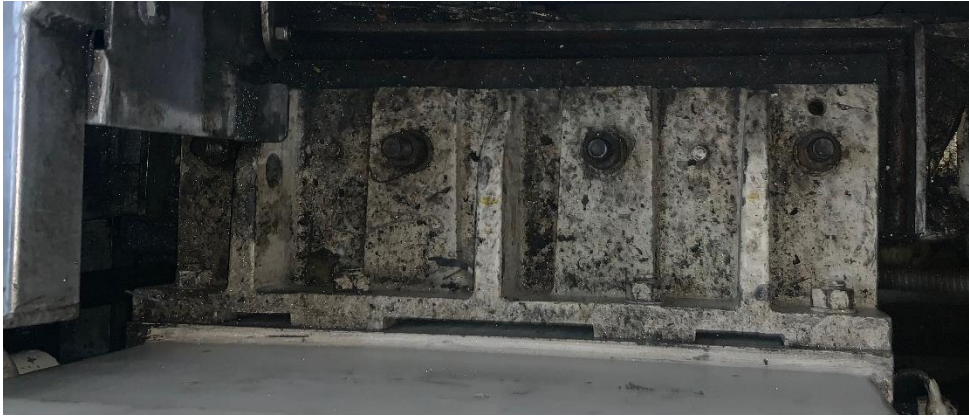
Ilustración 38: “Bancada de la reductora”

Se muestra una imagen de la bancada de la reductora por una de las bandas, esta apoya sobre una resina que le ayuda a absorber las vibraciones:

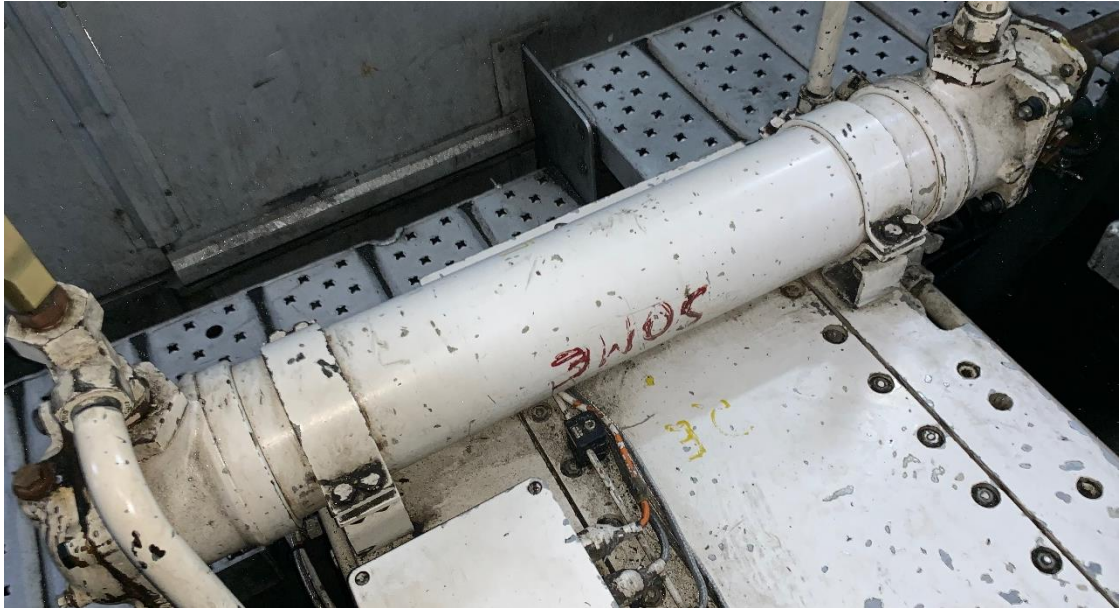
Ilustración 39: “Enfriador de aceite de la reductora”

Se expone una imagen del enfriador de aceite, se trata de un haz tubular por donde el agua salada circula por el interior de los tubos y el aceite se encuentra por fuera llevándose a cabo un intercambio de temperatura:

Durante la inspección de un intercambiador de calor lo que se inspecciona, es que los tubos no estén picados ni obstruidos, además se revisa el estado de las juntas tóricas.

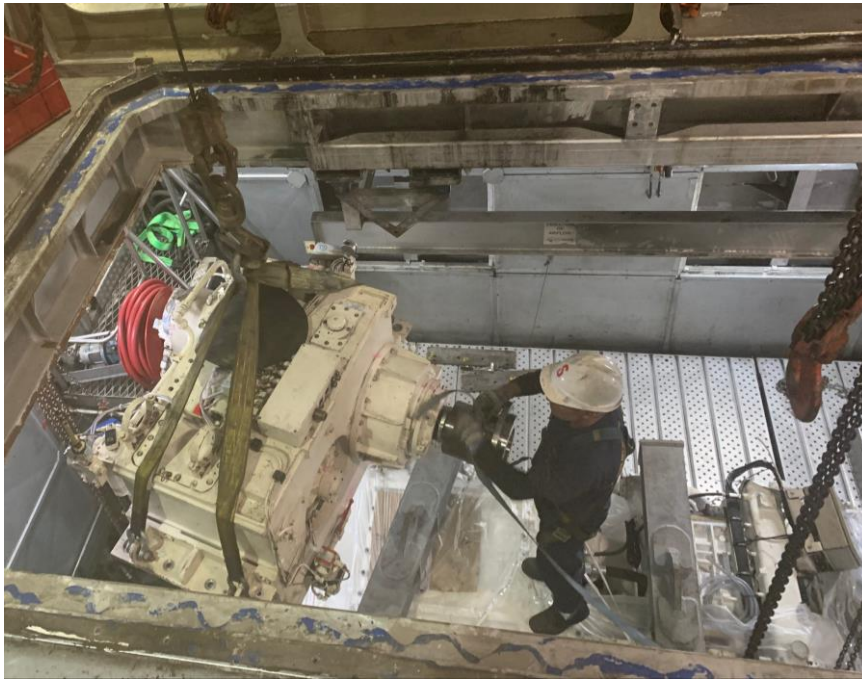
Ilustración 40: “Operación de arriado de la reductora del PIME”

La reductora del PIME se retiró del buque, para llevar a cabo un revisión completa, como sucede con el PIME durante la elaboración del presente trabajo no se recibió la pertinente información en la cual se indica el trabajo realizado. Durante la operación de extracción de la reductora se rompió la resina de la bancada, por lo antes de la alineación se procedió a realizar una nueva base con resina.

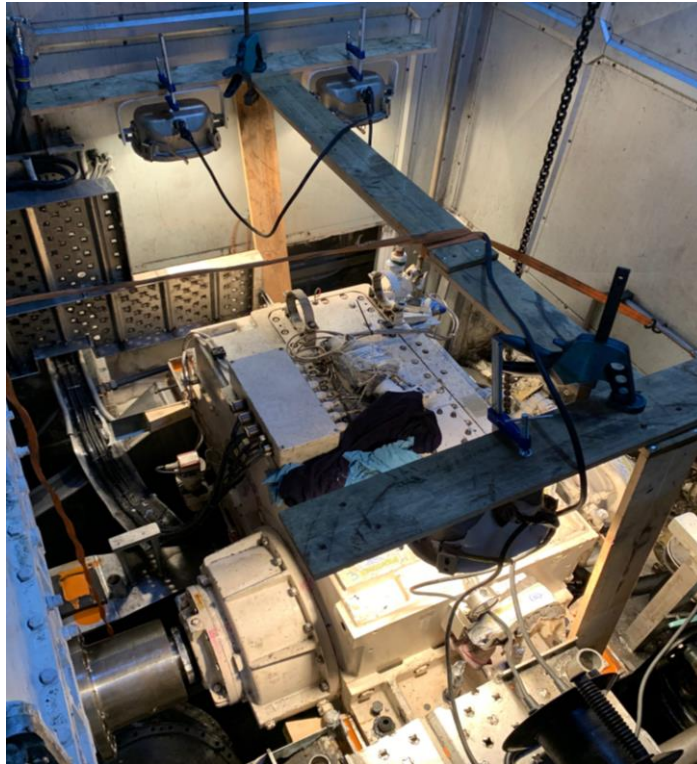
Ilustración 41: “Secado de resina de la bancada de la reductora”

Se expone una imagen en la cual se puede ver cómo se llevó a cabo el secado de la resina de la bancada de la reductora:

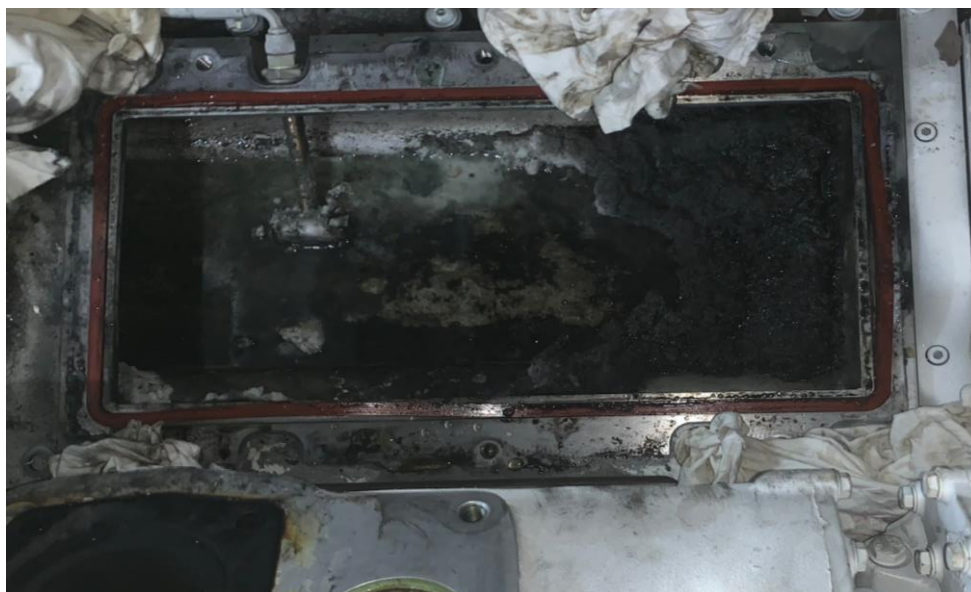
Ilustración 46: “Emplazamiento del enfriador de baja presión de proa”

Rotura del enfriador de aire de baja presión del POME

La rotura del enfriador de baja presión, supuso la sustitución del mismo, del enfriador de aire de alta y de un turbocompresor de alta, debido a que se habían contaminado con sal. Para poder comprender cómo se produjo la contaminación con agua salada dentro del motor, es necesario comprender antes su funcionamiento. Este motor el 18VP185 cuenta con 18 cilindros en V, dispone de 9 turbos, 6 son de la parte de baja presión y 3 son de la parte de alta presión. Así mismo también dispone de 3 enfriadores de baja presión los cuáles se encuentran dispuestos bajo las cajas de humo y 2 enfriadores de alta presión a proa y popa del motor. Las cajas de humo son en recinto al cual llegan los gases de escape de los cilindros, donde se encuentran las turbinas de los turbocompresores, los turbocompresores de alta presión gira a más r.p.m. Ahora que se han detallado los equipos objeto de este mantenimiento correctivo, es el momento de explicar cómo se produjo la contaminación con sal dentro del motor, partiendo del funcionamiento del motor.

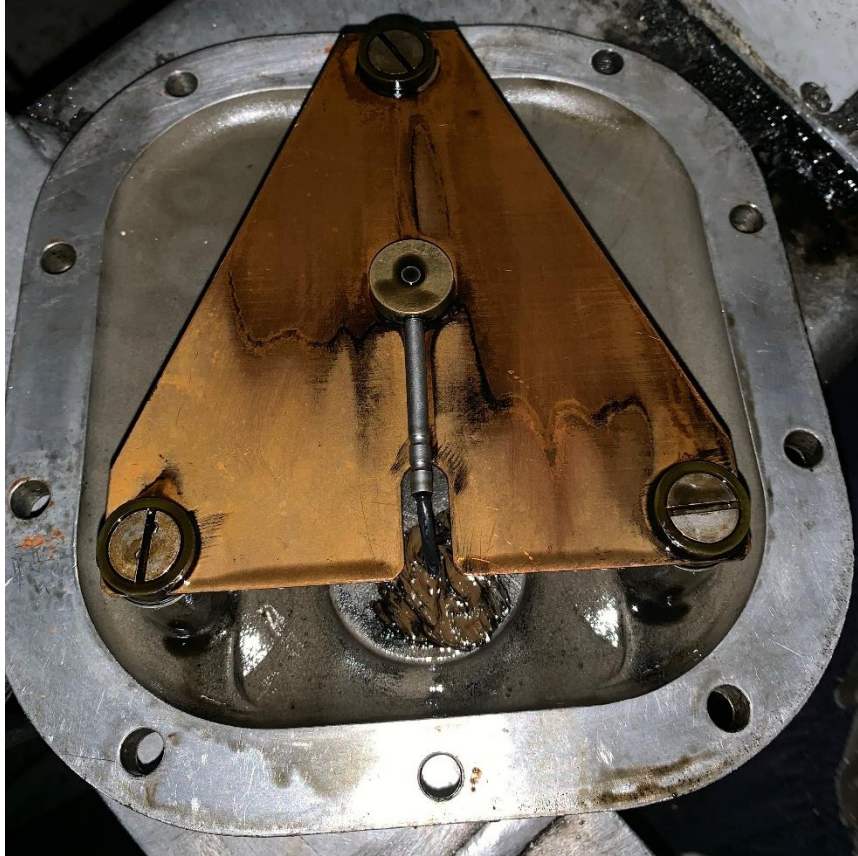
Ilustración 52: “Sensor de temperatura localizado en la tapa de registro el cigüeñal del SOME”

El problema persistió por lo que empezó a tomar las temperaturas con una cámara termográfica y se detectó seguía dando una temperatura superior a la del resto.

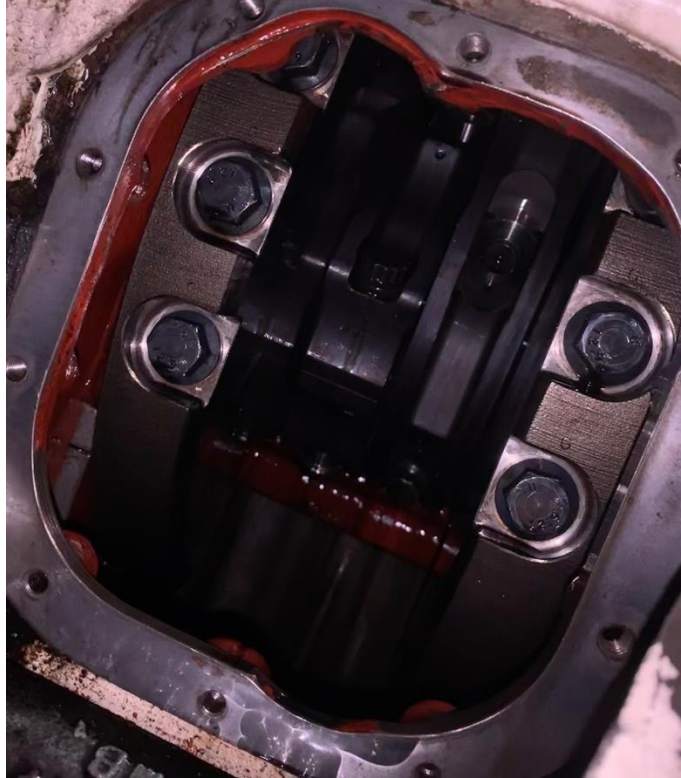
Ilustración 53: “Vista del cigüeñal del SOME desde la tapa de registro”

Se expone una imagen en la cual se puede observar que se encuentra la tapa de registro retirada y se puede ver la cabeza de biela:

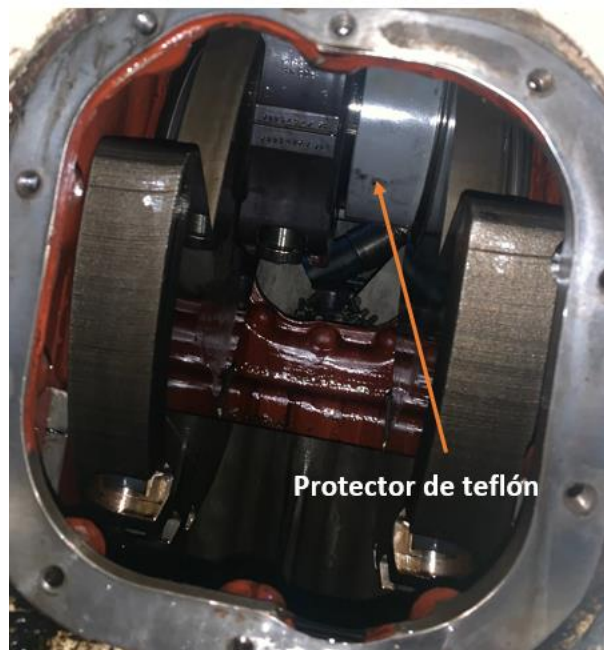
Ilustración 54: “Protector de teflón en la muñequilla del cigüeñal del SOME”

Una vez retirado se inspeccionó la muñequilla en busca de arañazos o desgastes anormales, pero no se detectó ningún incidente, se puso la bomba de prelubricación para comprobar que el aceite fluyera por los taladros del cigüeñal sin ningún funcionamiento anormal.

Antes de proceder a retirar la biela se le colocó un protector de teflón alrededor de la muñequilla para evitar que esta se arañara en la maniobra de salida del pistón y la biela, para ello se llevó ese este cilindro hasta el PMS para así poder retirar el conjunto, con la culata previamente retirada.
