TRABAJO FIN DE GRADO

**EXPLICACIÓN – ETAPAS PARA LA REMOTORIZACIÓN DE UN
MCI EN UNA PLANTA DE PROPULSIÓN GENÉRICA**

Samuel Bonilla Reyes

Junio 2016

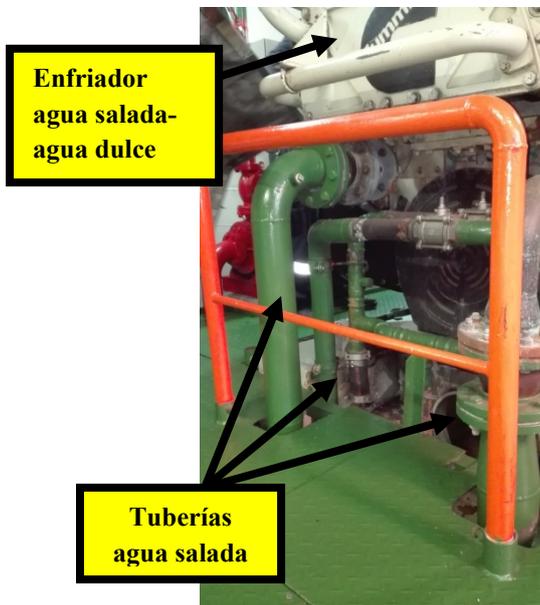
Ilustración nº 31. Conexiones

El proceso de desmonte de conexiones de agua salada fue algo más complejo, debido a que la toma de agua salada sobresalía demasiado del tecele, impidiendo la maniobra de izada del motor. Por ello hubo que desmontar el tramo de tubería que impedía la maniobra. Para ello hubo que levantar las chapas del tecele; cerrar las válvulas convenientes para evitar una fuga de agua salada; desmontar el tramo de tubería; finalmente colocar una brida ciega para poder abrir las válvulas de agua salada las cuales alimentaban a otros sistemas del barco. *Véase Ilustración 31.*

de agua salada del motor.

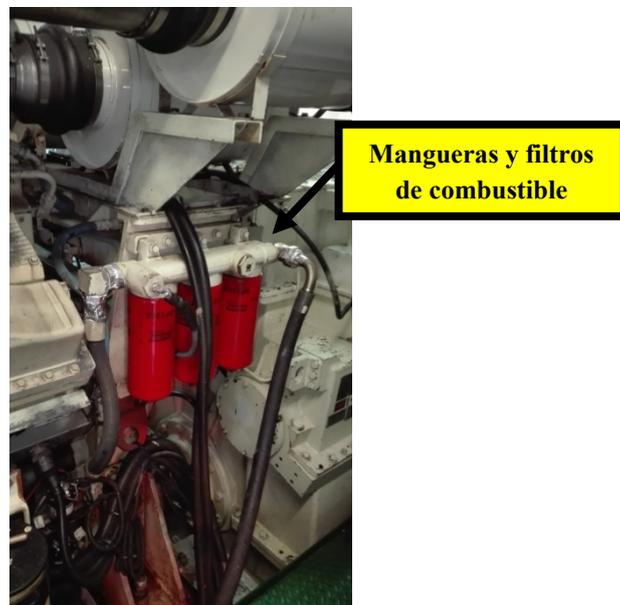
Ilustración nº 32. Conexiones

de combustible del motor.

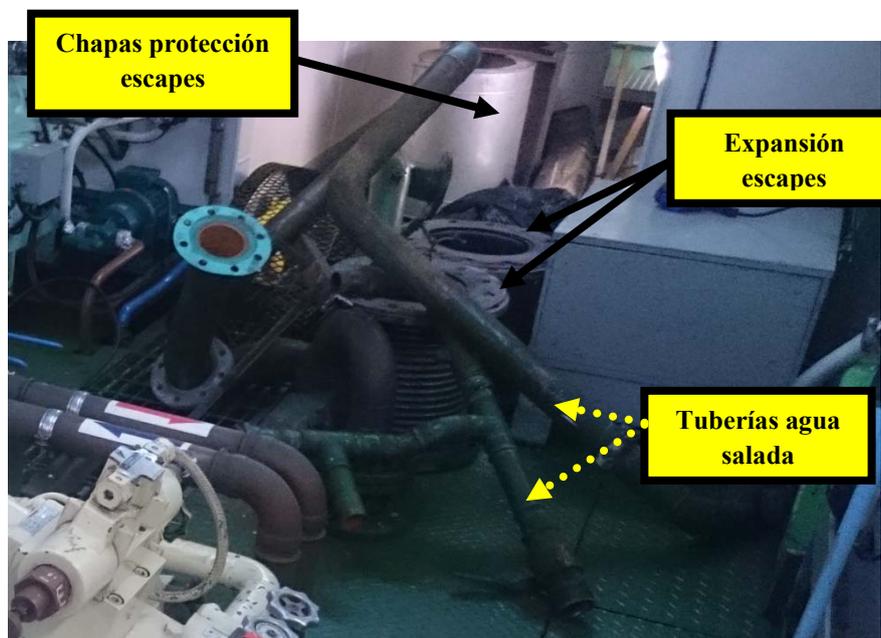
Ilustración n° 34. Elementos desmontados del espacio de la lumbrera.

En la ilustración n° 34 se aprecian las tuberías, aislamientos y expansiones que fueron desmontados del espacio de la lumbrera.

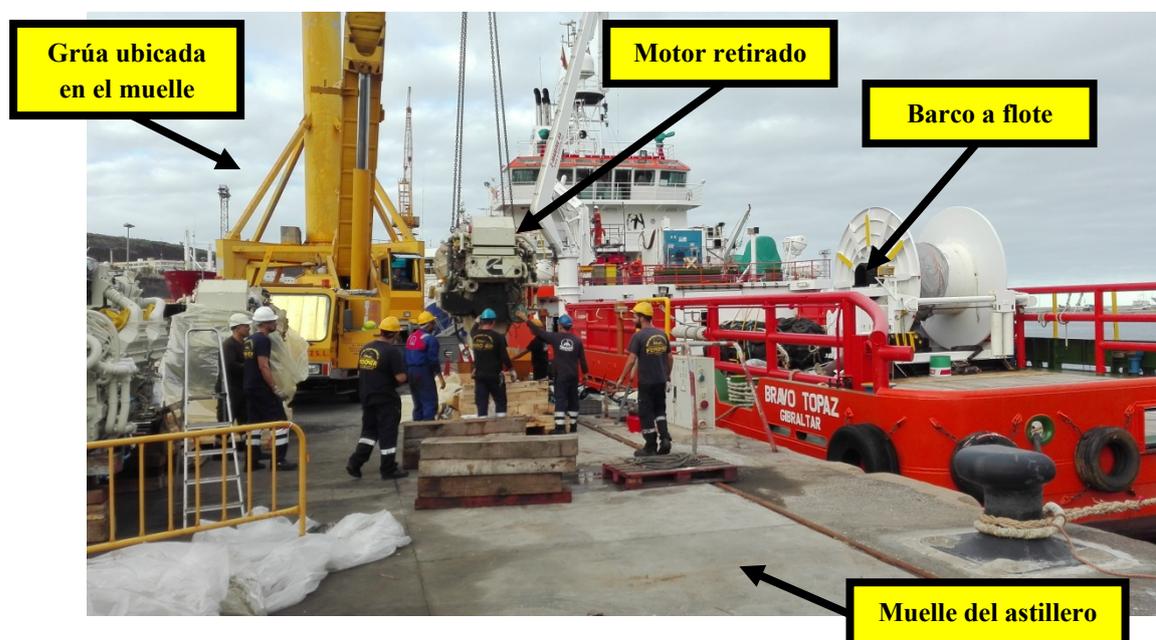
Ilustración n° 35. Vista general de la maniobra de izada desde el muelle.

El barco disponía de una grúa la cual hubiera disminuido éste balance y cabeceo, al estar ubicada en el propio barco. Sin embargo el peso de los motores excedía la carga máxima que podía soportar dicha grúa. Por tanto, la solución fue utilizar una grúa desde el muelle.

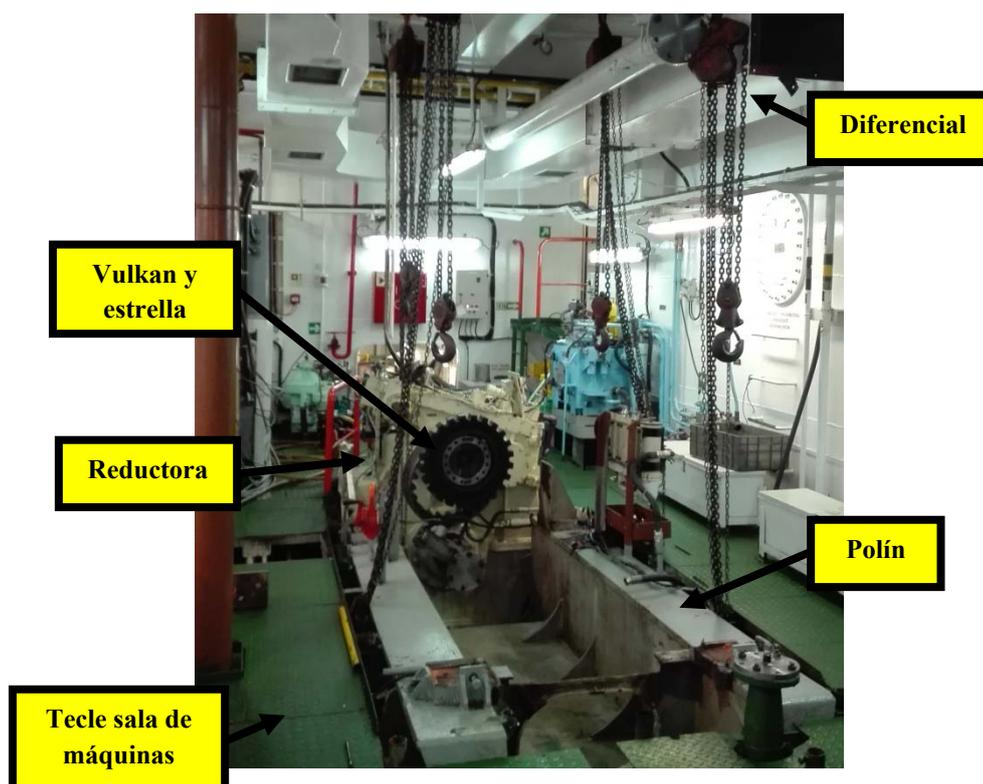
Ilustración n° 49. Vista del polín del motor principal de babor.

- Primero se retiraron los restos de resina epoxi del taqueado (chockfast orange), así como el óxido del polín, mediante la utilización de herramientas manuales (martillo y cincel). Una vez retirados los restos

mayores, mediante la utilización de una repasadora se eliminó el **óxido** y restos adheridos de la **resina del taqueado**.

- Una vez eliminados los restos del taqueado, óxido y otros materiales, se limpiaron y recogieron las bancadas y sus alrededores.
- Luego se procedió al pintado de los polines.
- Con los polines de ambos motores preparados, el ingeniero de la empresa encargada de la reparación (FEROHER) y el jefe de buque del astillero (ASTICAN) decidieron repasar el mecanizado de los agujeros de los polines donde se alojan los pernos de anclaje de los soportes de ambos motores, ya que en su día fueron realizados a soplete oxiacetilénico obteniendo un mal acabado, el cual imposibilitaría la colocación de los nuevos pernos previstos. Para éste mecanizado se utilizó un taladro magnético. El taladro magnético consiste en un taladro que dispone de

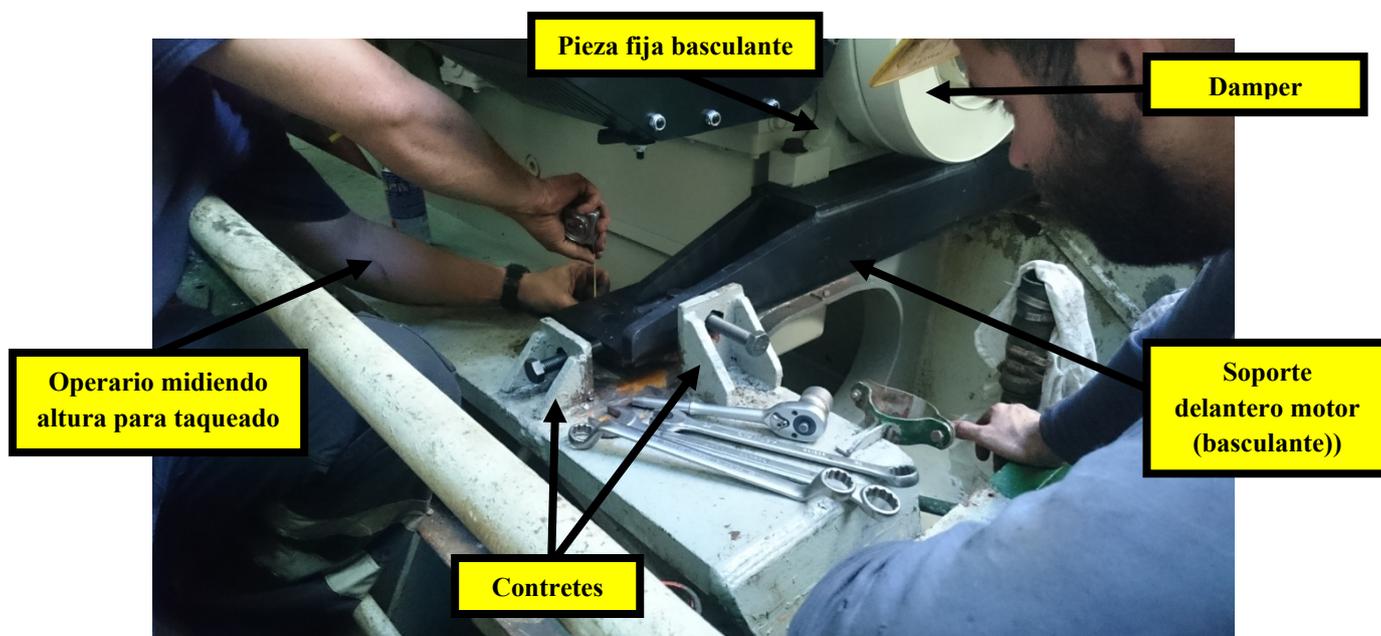
Ilustración n° 66. Verificación de la altura entre los soportes del motor y el polín.

Instalados los nuevos motores sobre el polín se originó un problema. El problema consistía en que los soportes del motor, tanto los traseros (escuadras) como el delantero (basculante), no permitían proporcionar el espesor mínimo recomendado para los tacos del taqueado. Esto se verificó comprobando la alineación y *midiendo la distancia existente entre los soportes y el polín*.

Al darse cuenta de que para que el motor estuviera alineado con la reductora era necesario disminuir demasiado la distancia entre los soportes del motor y el polín, se barajaron diferentes alternativas:

Finalmente la naviera decidió modificar los soportes nuevos, asumiendo los trámites que requería.

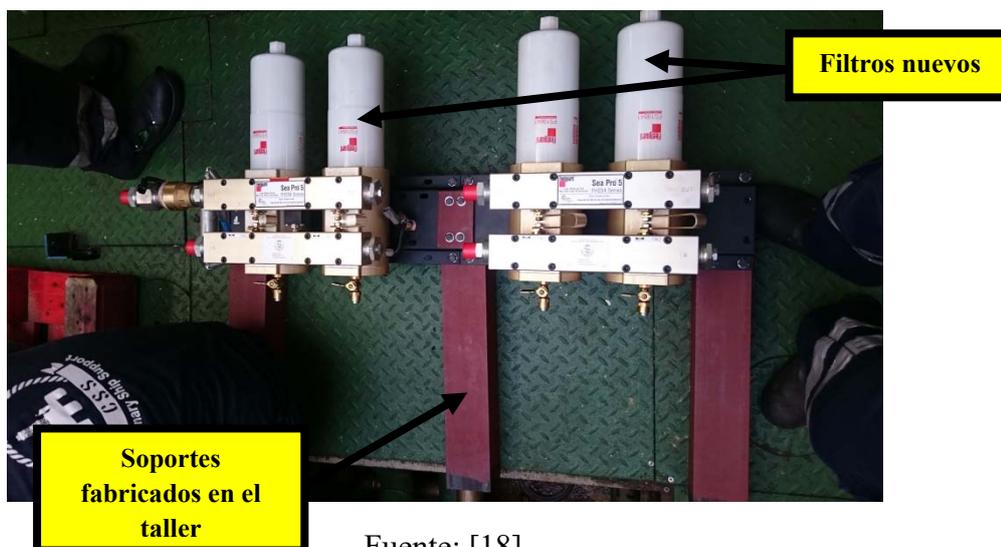
Ilustración n° 70. Filtros y soportes nuevos.

- **Fabricación de nuevos soportes.** Debido a los cambios dimensionales y de disposición de elementos de los nuevos motores, los *soportes de los filtros* antiguos hubo que retirarlos y fabricar unos nuevos. Se fabricaron dos soportes uno para cada motor. El problema era que los soportes antiguos ocupaban el espacio de los nuevos motores.

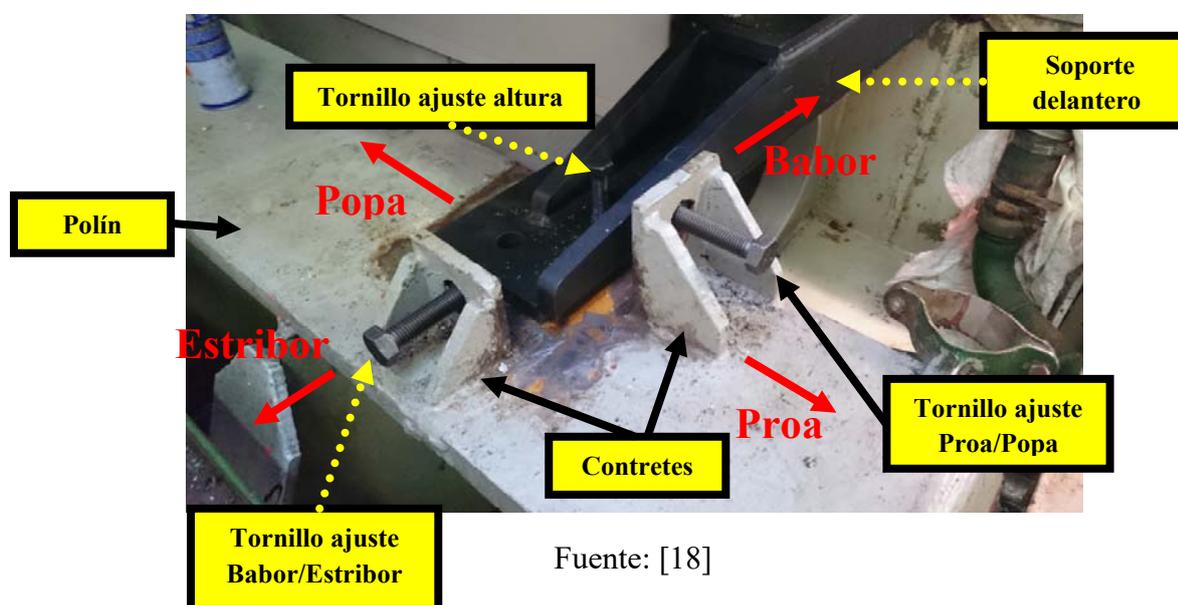
Ilustración nº 73. Soporte del motor, concretos y tornillos de ajuste.

Los concretos disponen de dos tornillos perpendiculares, que permiten ajustar el alineado del motor, empujando el soporte correspondiente sobre el polín, en la coordenada X e Y, es decir, X (desplazamiento del motor hacia proa o popa) e Y (desplazamiento del motor hacia estribor o babor). Para el ajuste de la altura del motor, coordenada Z, el tornillo de ajuste va montado en cada soporte. Véase *Ilustración 73*.

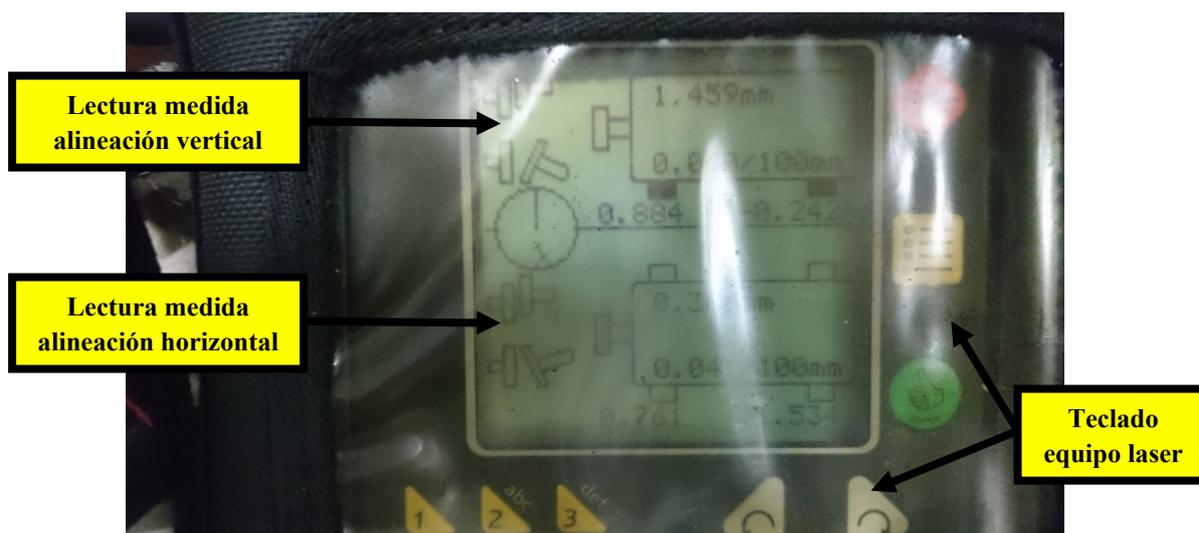
Ilustración n° 78. Pantalla del equipo laser, con lectura de la medición.

✓ Corrección de alineación vertical y horizontal. Una vez efectuadas las mediciones, el equipo, teniendo en cuenta todos los parámetros introducidos en la etapa 1. más las medidas realizadas, muestra en la *pantalla del equipo* las desviaciones verticales y horizontales que sufre el motor. Así como la corrección que hay que efectuar tanto horizontal como vertical.

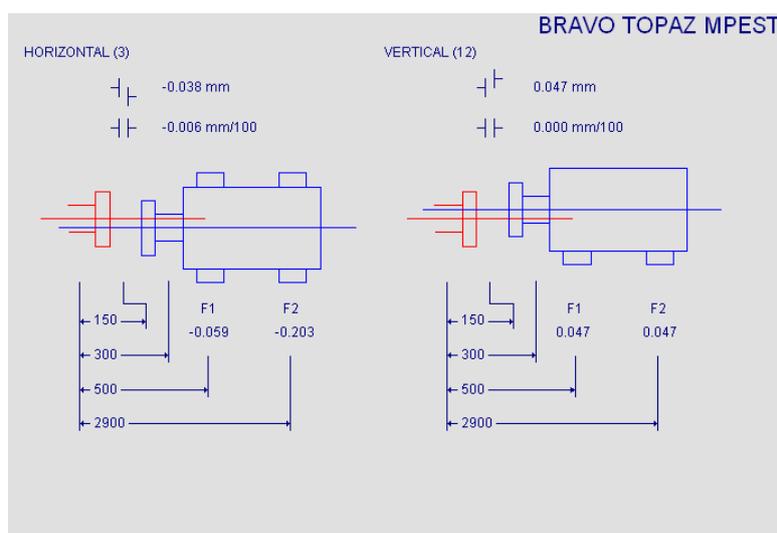
Ilustración n° 81. Informe de alineación de un motor por parte de FEROTHER.

✓ Informe de alineación. Una vez el técnico especialista en alineación da por alineado el motor con respecto al eje de la reductora, finaliza el proceso de alineación. Los resultados obtenidos en las mediciones quedan almacenados en la

memoria del equipo. Posteriormente el técnico entrega los resultados al ingeniero de la empresa de reparación naval FEROTHER, el cual realizará un *informe de la alineación* y el mismo será entregado a la naviera, sociedad de clasificación y administración de bandera, véase, *Ilustración n° 81*. Llegado éste punto el motor está listo para ser taqueado.

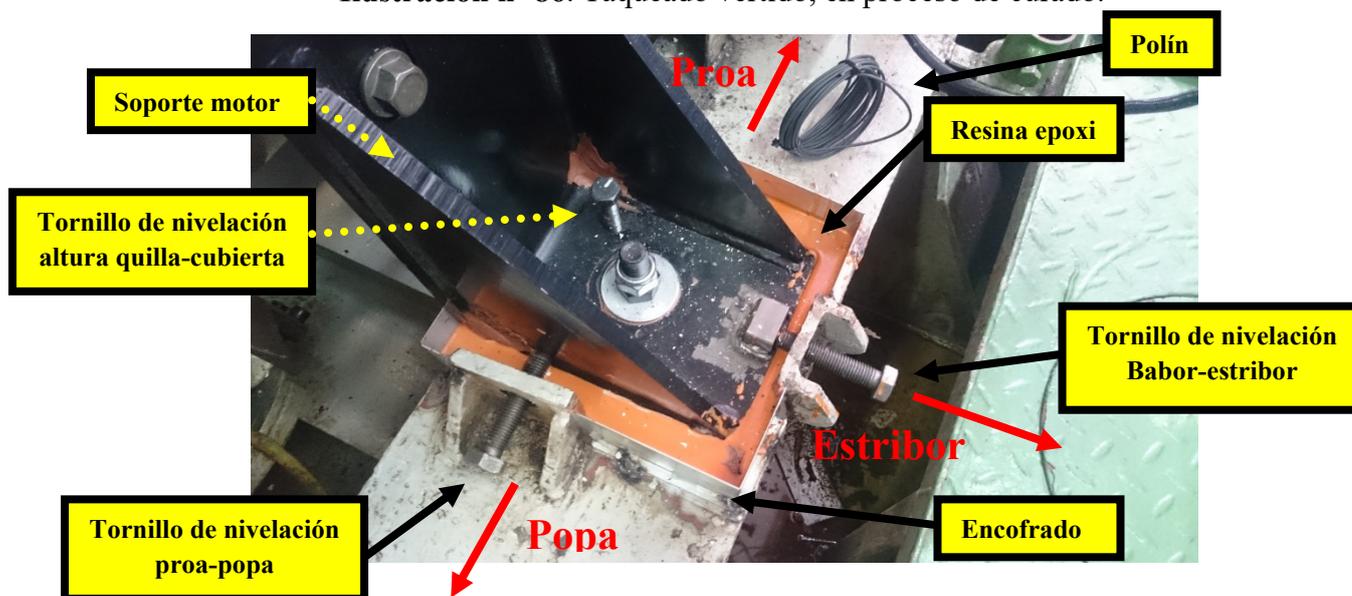
Ilustración n° 86. Taqueado vertido, en proceso de curado.

En éste caso la temperatura durante el curado la temperatura estaba entorno a los 17 grados. Por ello se dejó curar la resina durante 48 h. [39]

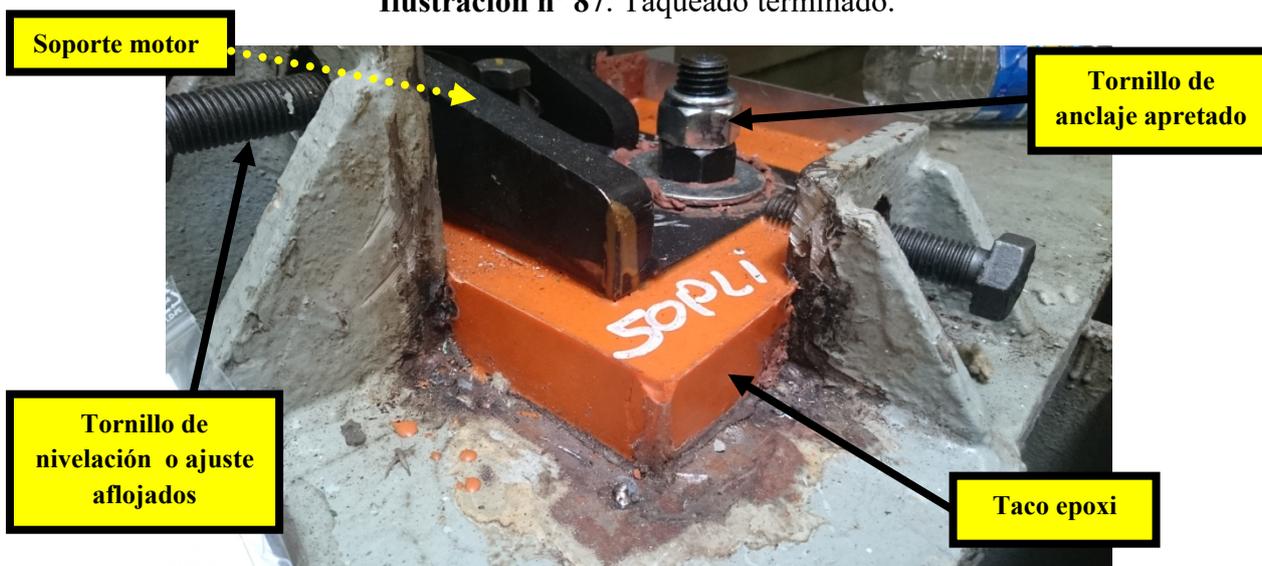
Ilustración n° 87. Taqueado terminado.

3. Una vez pasado el tiempo necesario para que fragüe bien la resina, se desmontan las chapas del *encofrado*.
4. Luego, se *aflojan los tornillos de nivelación*.
5. Por último, se *aprietan los pernos de anclaje* a la tensión o par de apriete designado por el fabricante.

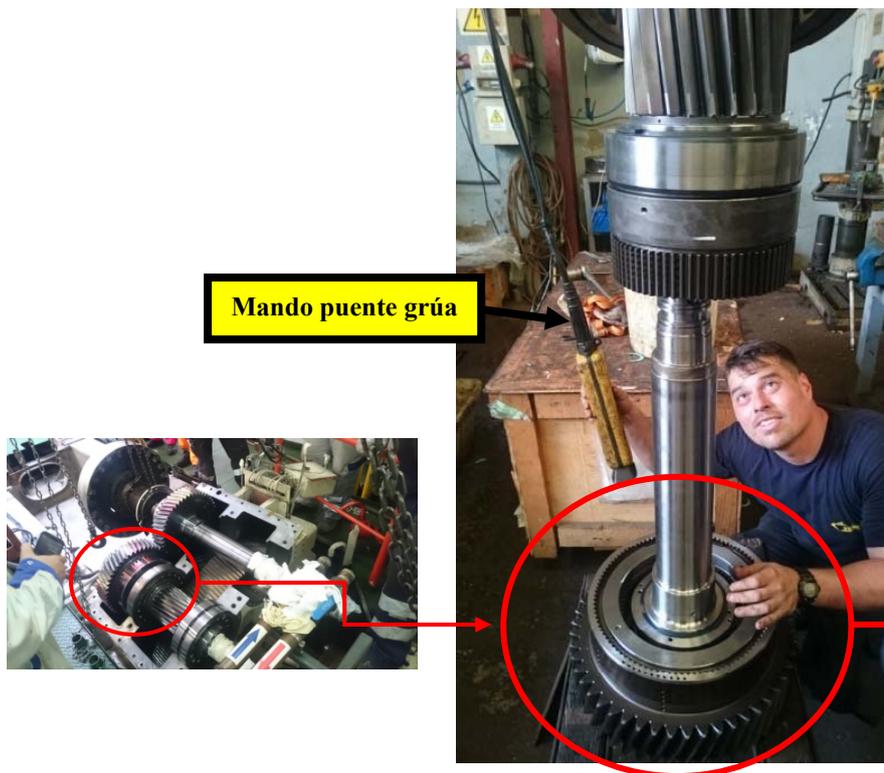
Ilustración nº 93. Montaje eje de embrague de la reductora.

Con los ejes en el taller se inspeccionaron con mayor detenimiento. Se verificaron y repararon los rodamientos de ambos ejes. Además se desmontó el embrague, sacando disco por disco e inspeccionándolo. Finalmente, reparado el embrague, se montó de nuevo en el eje intermedio, *véase Ilustración 93*.

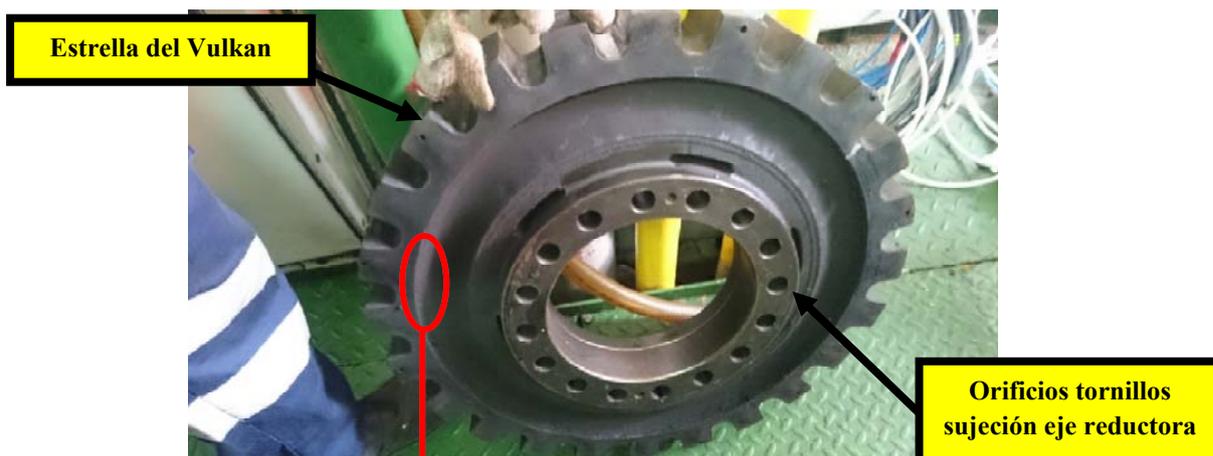
Ilustración n° 98. Acoplamiento elástico (Vulkan).

Con el motor perfectamente alineado y taqueado, listo para acoplarlo a la reductora mediante su acoplamiento elástico (Vulkan), los operarios detectaron que uno de los vulkan, el del motor de babor tenía una fisura.

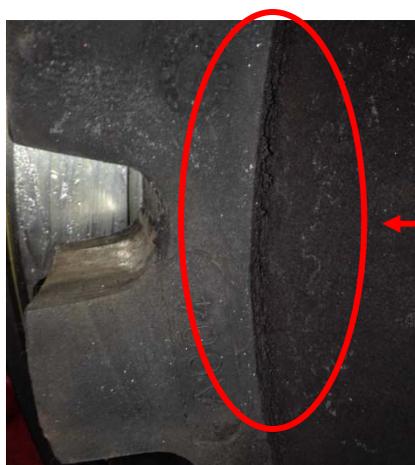
Ilustración n° 99. Fisura en el Vulkan.

Detectado el problema el ingeniero de FEROTHER le transmitió el problema al jefe de buque del astillero y él a su vez al inspector de la naviera, que se encontraba en el astillero. El inspector verificó la fisura que sufría el Vulkan, y determinó sustituirlo. La naviera no poseía documentación de éste elemento.

Para poder solicitar al fabricante de dicho acoplamiento elástico, el vulkan específico, se utilizó el código tabulado en la *campana de la estrella de vulkan*. Posteriormente se envió al fabricante el cual envió un plano acorde a esa referencia.

Finalmente, se pidió un *vulkan* nuevo. Con el acoplamiento nuevo en el barco se instaló y quedó acoplado el motor a la reductora.
