La restauración del retrato del Beato Fray Francisco de Posadas

Alumno: Jorge Andrés Medrano Escobar
GRADO EN CONSERVACIÓN Y RESTAURACIÓN DE BIENES
CULTURALES

Facultad de Bellas Artes. Universidad de La Laguna.

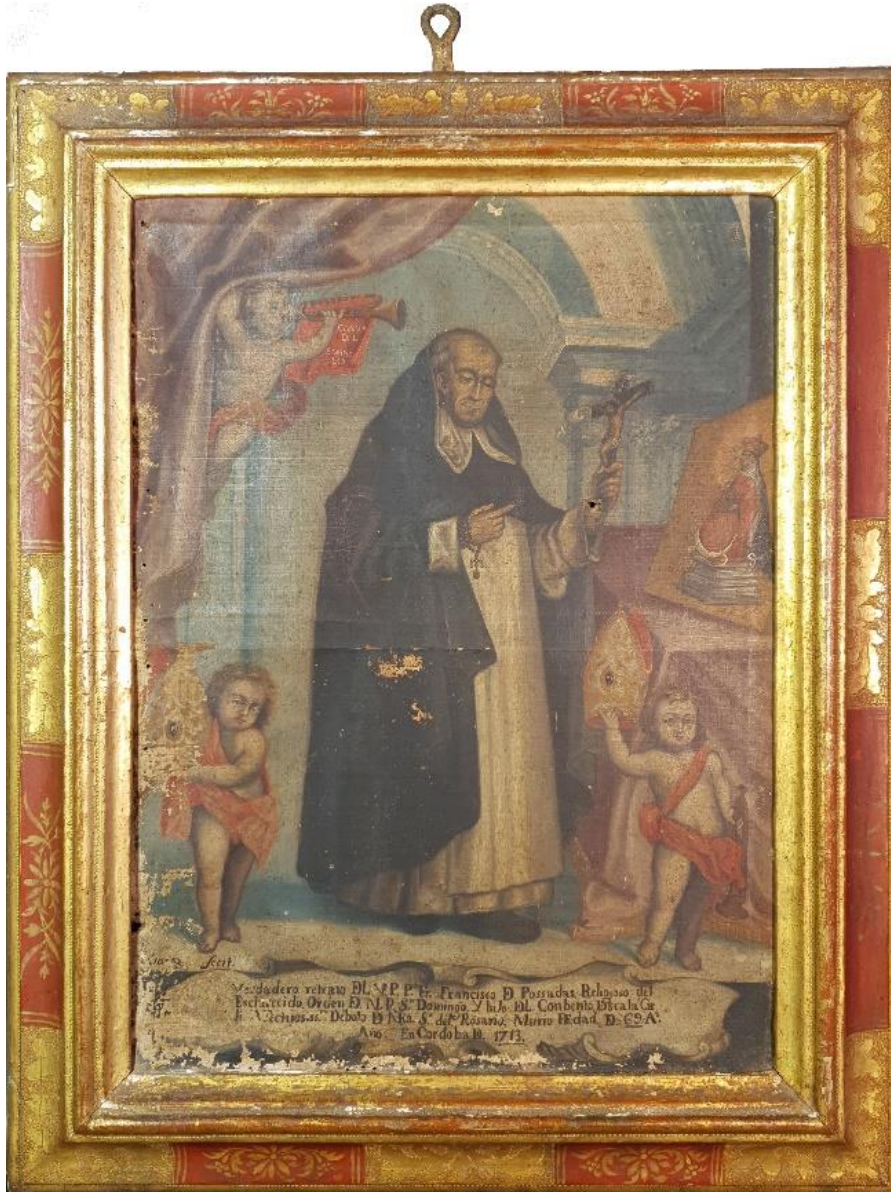
Ilustración 19.- Fotografía luz visible. Anverso (con marco).

El bastidor presenta un estado de conservación malo, mostrando daños estructurales. El paso del tiempo ha provocado que uno de sus largueros haya desaparecido, tal y como se puede ver en *las imágenes generales*.

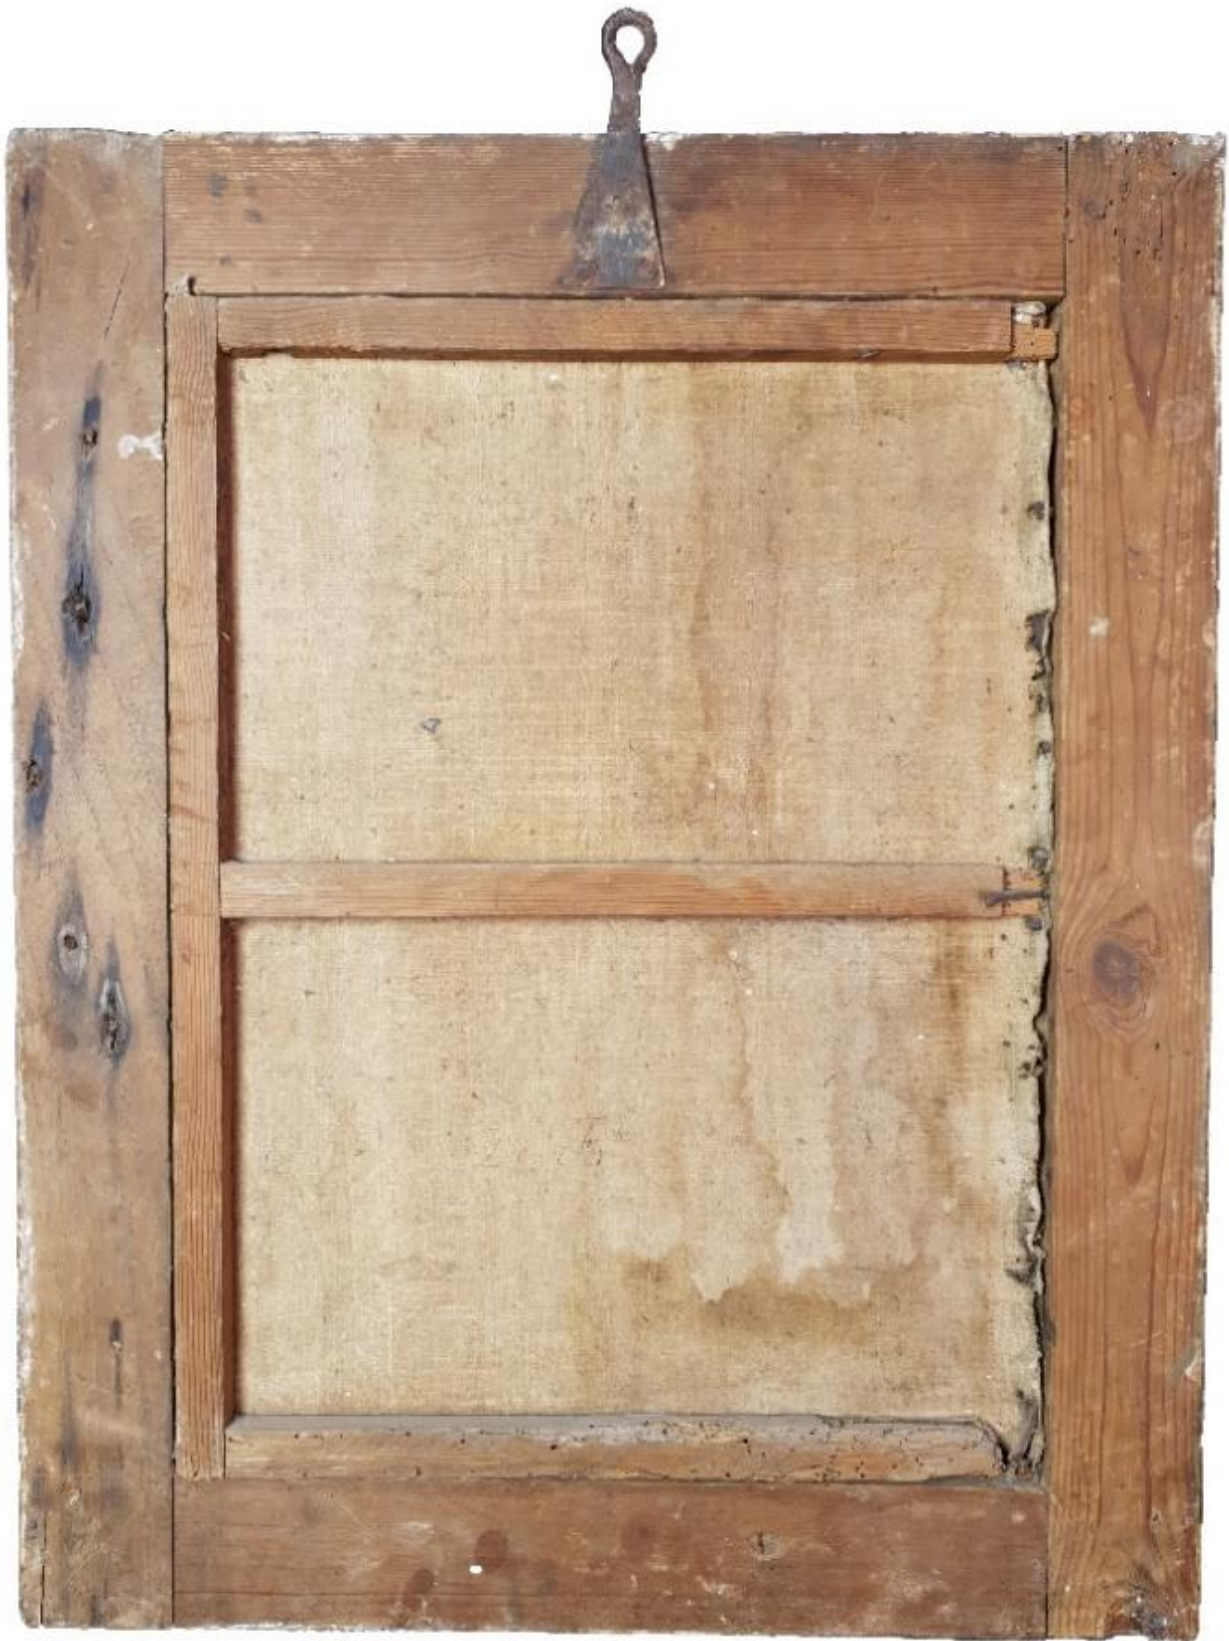
Ilustración 20.- Fotografía Luz visible. Reverso (con marco).

La pérdida del larguero derecho del bastidor tuvo como consecuencia, que para que la obra en su ubicación original permaneciera estéticamente correcta, se clavetearan los bordes de la tela al marco. Provocando, en conclusión, que permaneciera una parte desnuda de la tela en contacto directo con la cara interna del mismo, generando la aparición de roturas y pérdidas pictóricas en base a la tensión provocada durante el claveteado al marco.

El bastidor presentaba serios daños por lo que se eliminará y se sustituirá por uno nuevo.

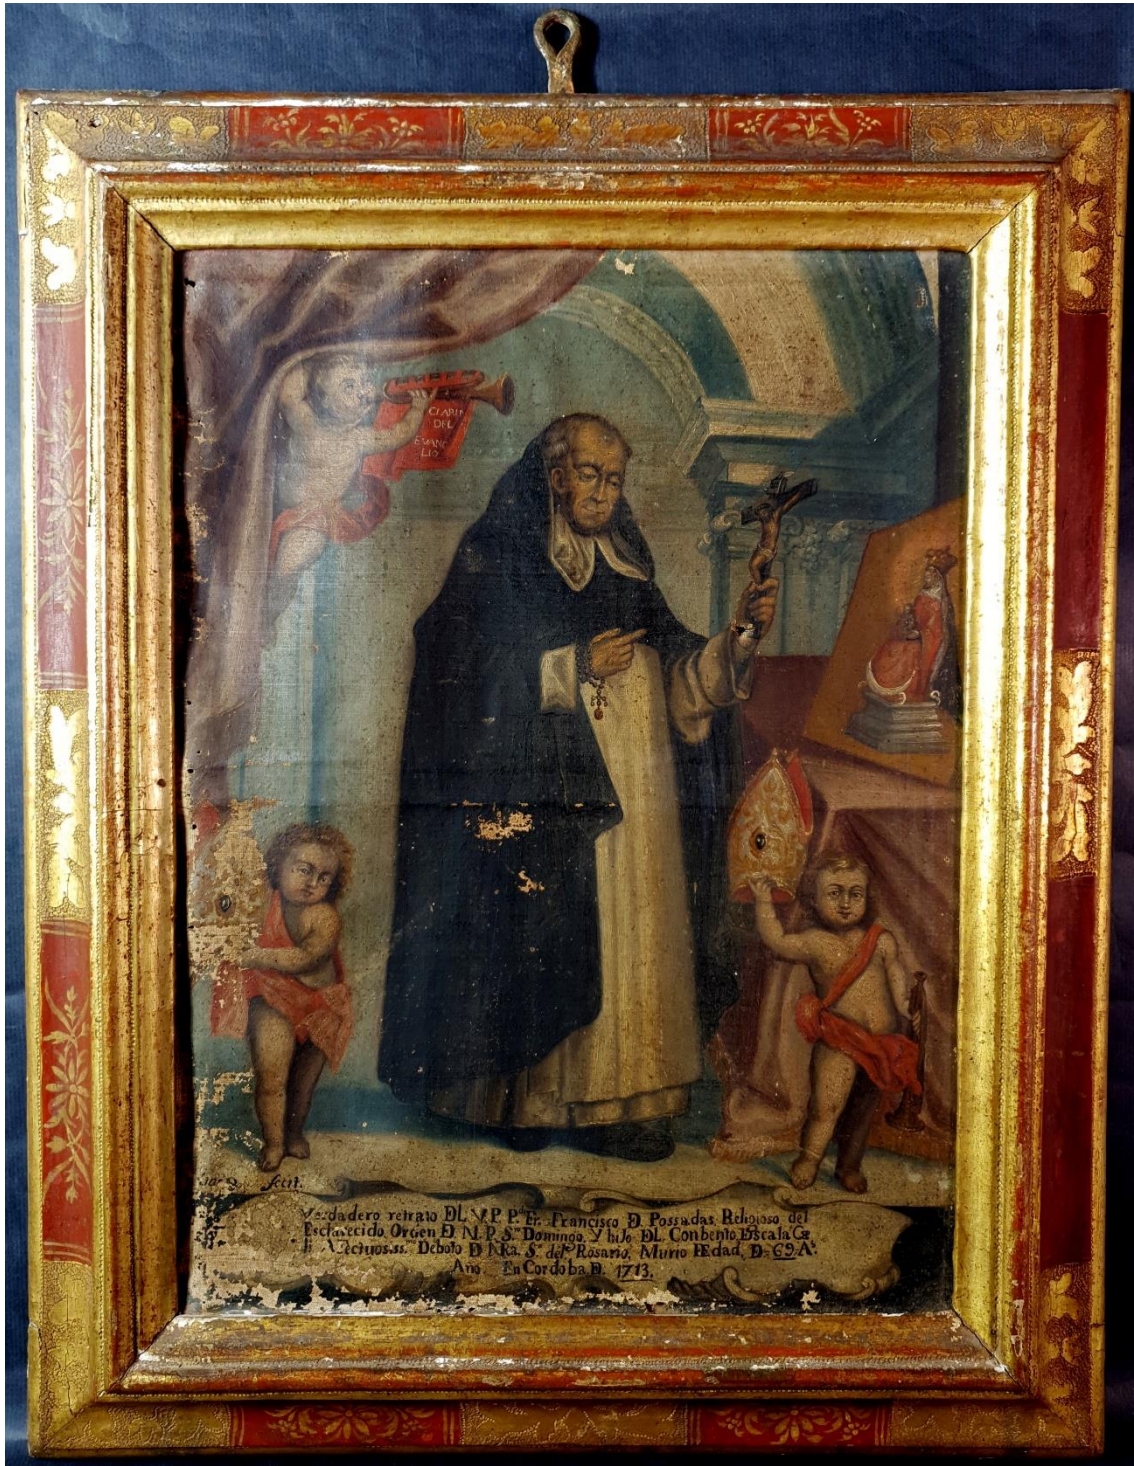
Ilustración 21.- Fotografía de luz rasante.

El objetivo de este tipo de fotografías es el estudio de las deformaciones del soporte en su estado original. De tal modo, que con la colocación de un foco (entre 0-30º), se nos permita ver alabeos, craquelados, ampollas, deformaciones e incluso la propia textura de la pincelada.

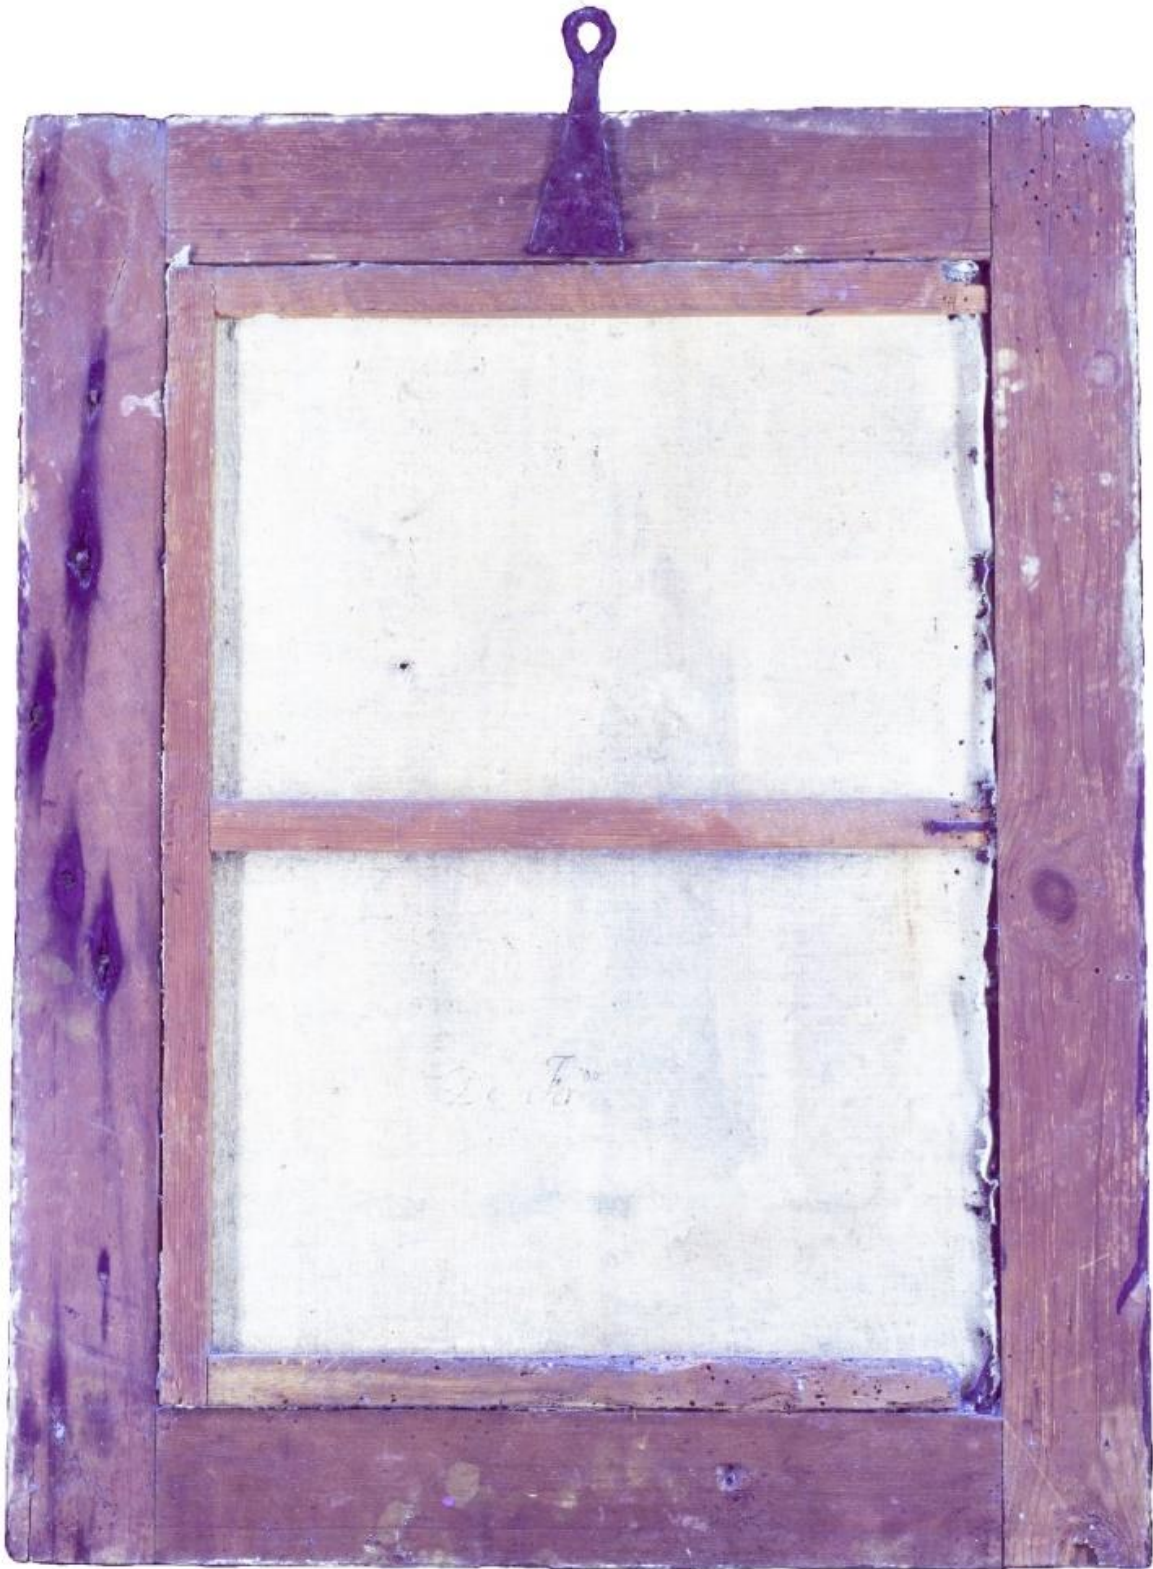
Ilustración 29.- Luz ultravioleta. Reverso.

La principal patología que se puede observar gracias a este tipo de luz sería la oxidación del barniz y suciedad superficial, posiblemente por la colocación en su lugar de procedencia, así como un descuido de las condiciones de limpieza recomendadas sobre este tipo de obras.

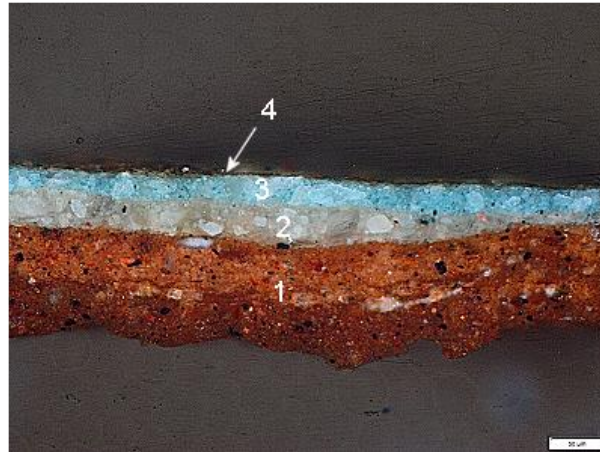
Estratigrafía 1.- FPA-2,100X.

La preparación tiene dos capas de tierra de diferentes colores. Tienen, no obstante, la misma composición. La diferencia podría estar en una mayor proporción de aglutinante aceite secante en la capa inferior de esta muestra.

La pintura tiene dos estratos. La base de color gris, con albayalde, yeso y trazas de negro carbón e índigo. El remate final tiene como color azul la indigotina, procedente del índigo o de la hierba pastel.

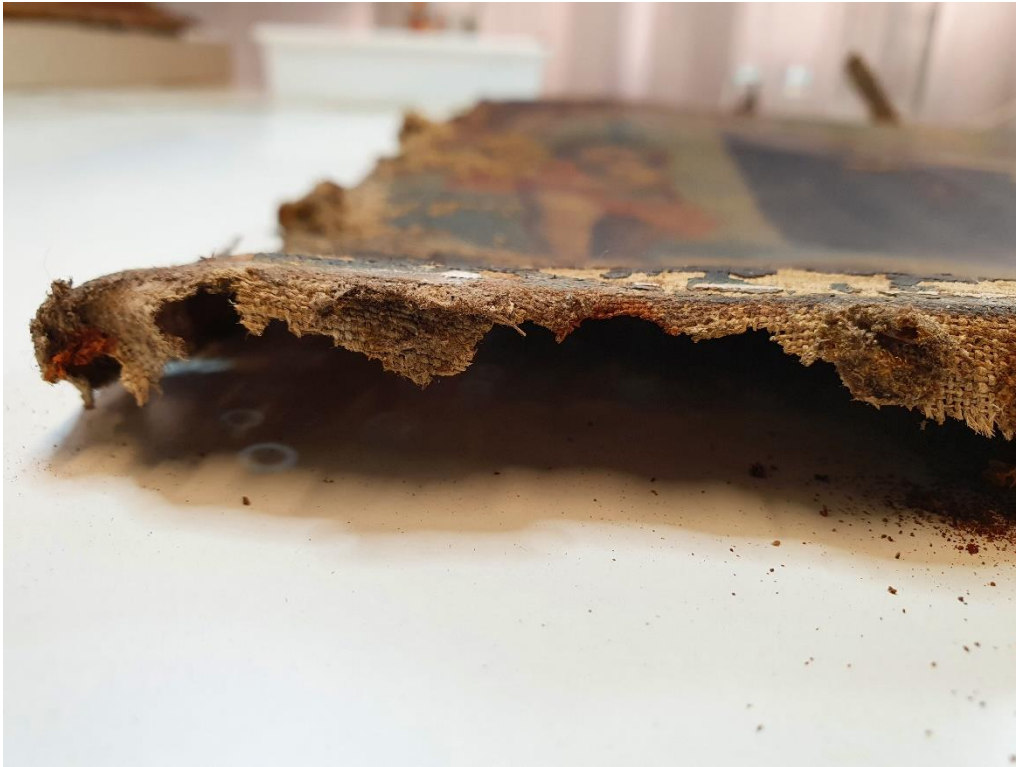
Por lo general, se presenta junto a la patología mencionada anteriormente, una suciedad superficial (polvo).

Ilustración 57.- Estado de los bordes de la tela. Observación de la deposición de tierra en el reverso.

Después de la extracción de los clavos y la separación del bastidor original de la tela, se observó tierra que se habían quedado incrustada en la parte del reverso. Esto es muy común en este tipo de obras, ya que, con el paso del tiempo, el polvo y otros agentes de deterioro se incrustan en los espacios entre la tela y el bastidor generando este tipo de acumulaciones. Por lo que el siguiente paso, fue eliminar esta suciedad con una brocha y un pincel semi-blando y una aspiradora. Para evitar así que, durante la rotura de la estructura de la acumulación de polvo, esta se esparciera por más zonas de la obra.

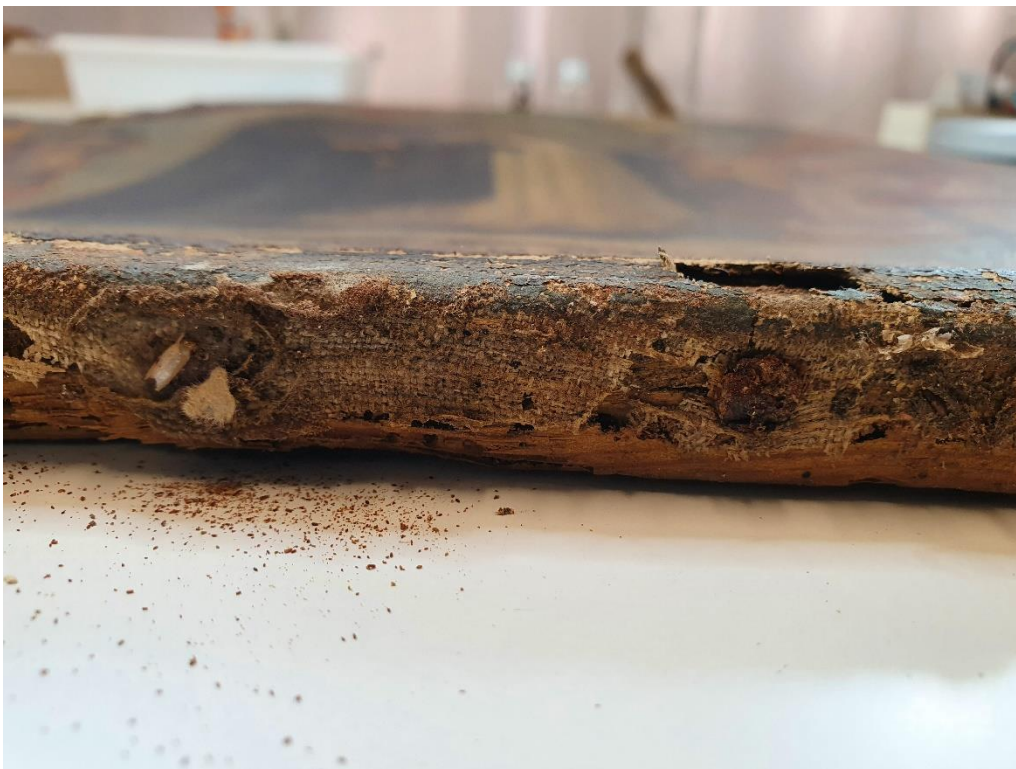
Ilustración 58.- Estado de los bordes de la tela claveteada al bastidor original.

La obra perdió uno de sus largueros y, en una intervención anterior, la solución fue clavetear directamente la tela sobre el marco. Esto provocó la distensión del soporte y en consecuencia la marca de las aristas del bastidor sobre la tela.

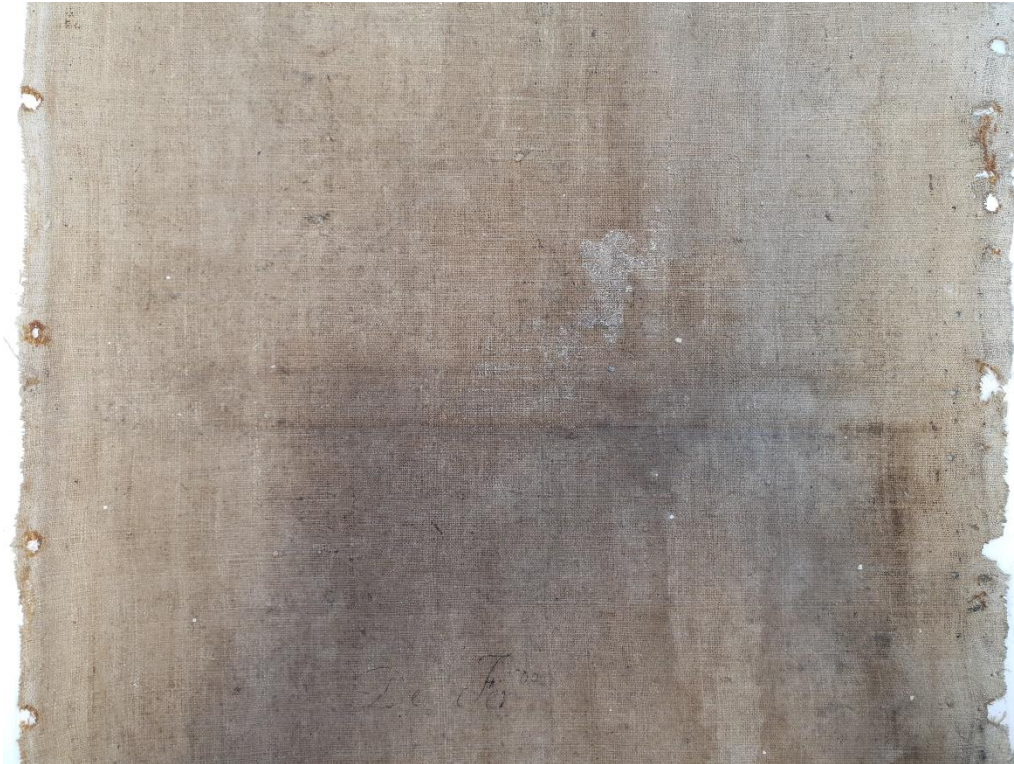
Ilustración 59.- Marca del travesaño a la altura de la mitad del soporte.

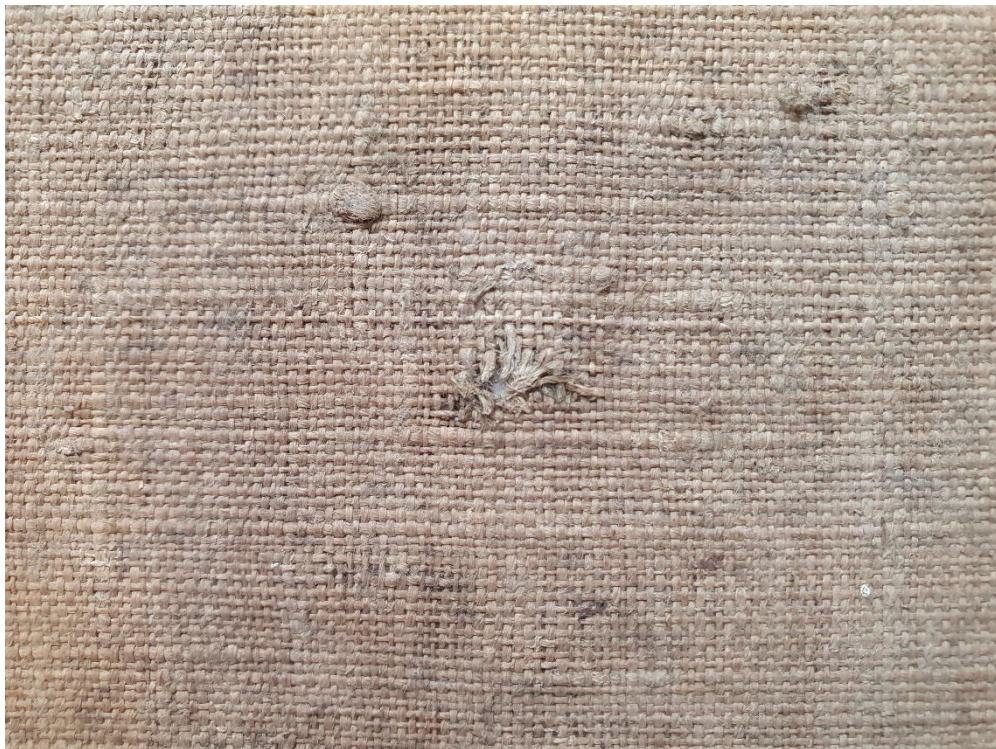
Ilustración 60.- Detalle de roto.

Además, por la exposición frente a los clavos, se produjeron pequeñas roturas de fibra que generaron huecos e hilos sueltos, por lo que, humectando la tela y con un movimiento suave de la herramienta, esta fibra se iba colocando hasta rellenar el hueco o recuperar una forma adecuada para dar lugar al siguiente paso.

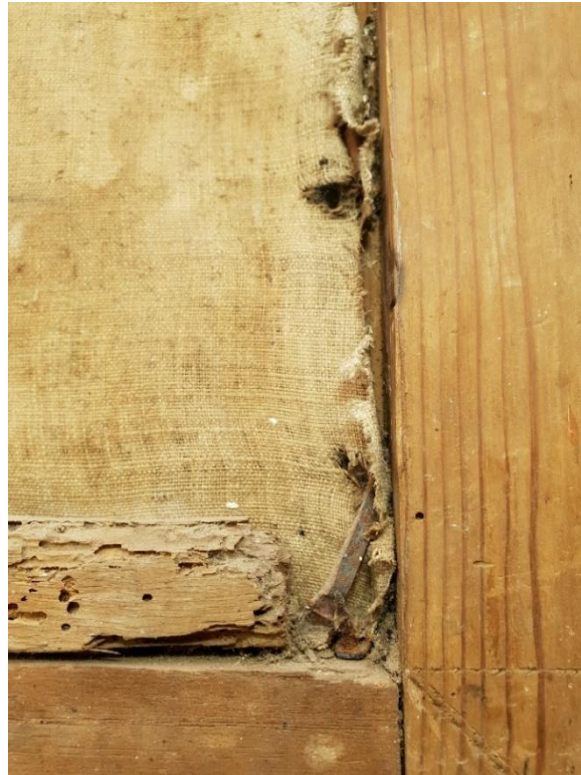
De igual modo, todos y cada uno de los clavos que permanecían tanto en el bastidor, como en el marco, se encontraban oxidados y desgastados¹⁷.

Ilustración 62.- Detalle del estado de la esquina inferior derecha del bastidor claveteado al marco.

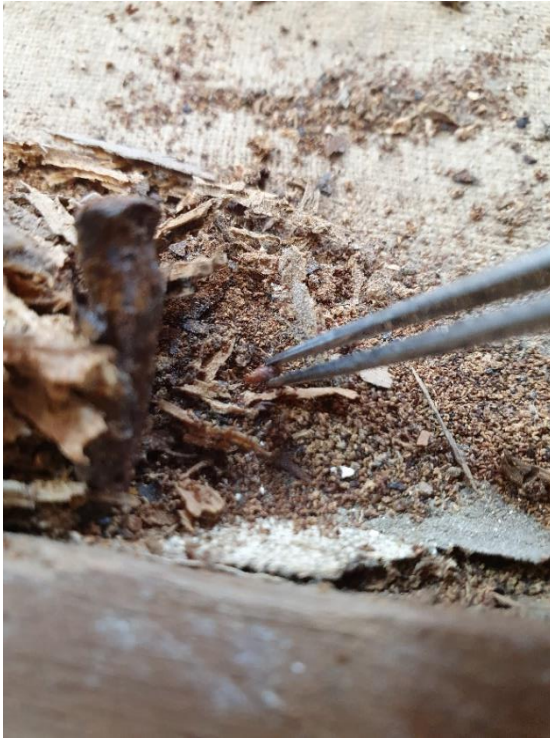
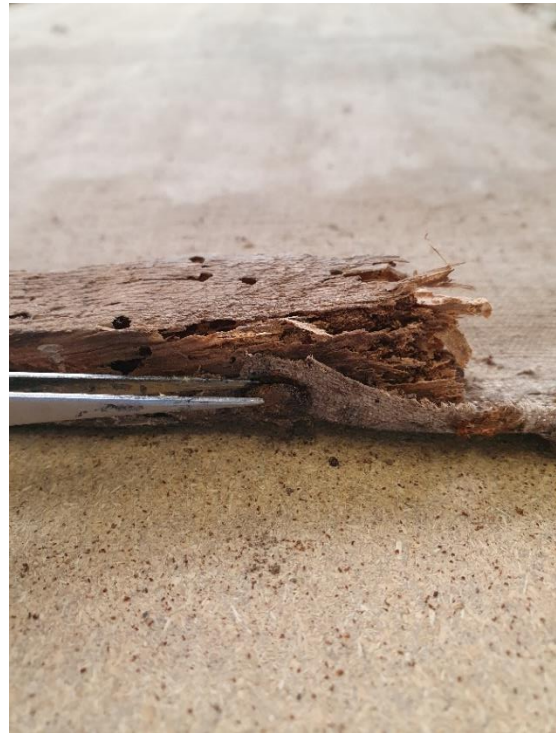
El ataque de insectos xilófagos que presentaba esta pieza, es el propio de maderas blandas (pino), dato pendiente de estudio. Durante la extracción de los clavos se encontró un insecto disecado que en función del tipo de galería y rastro que permanecía en la madera, se presume que el ataque que sufrió fue de familia de la termita o en este caso, Rhinotermitidae “flavipes”¹⁸.

Ilustración 65.- Extracción de restos de insectos durante la separación de los clavos del bastidor y del marco, concretamente de la zona inferior de la obra. Ilustración 66.- Extracción de clavos oxidados del bastidor, se aprecia el estado grave de conservación de la madera.

La madera del bastidor, presentaba graves daños, no solo por la pérdida de uno de sus largueros, sino también por un ataque de insectos xilófagos que actualmente permanece inactivo, tal y como mencionamos anteriormente en el apartado de *estado de conservación*.

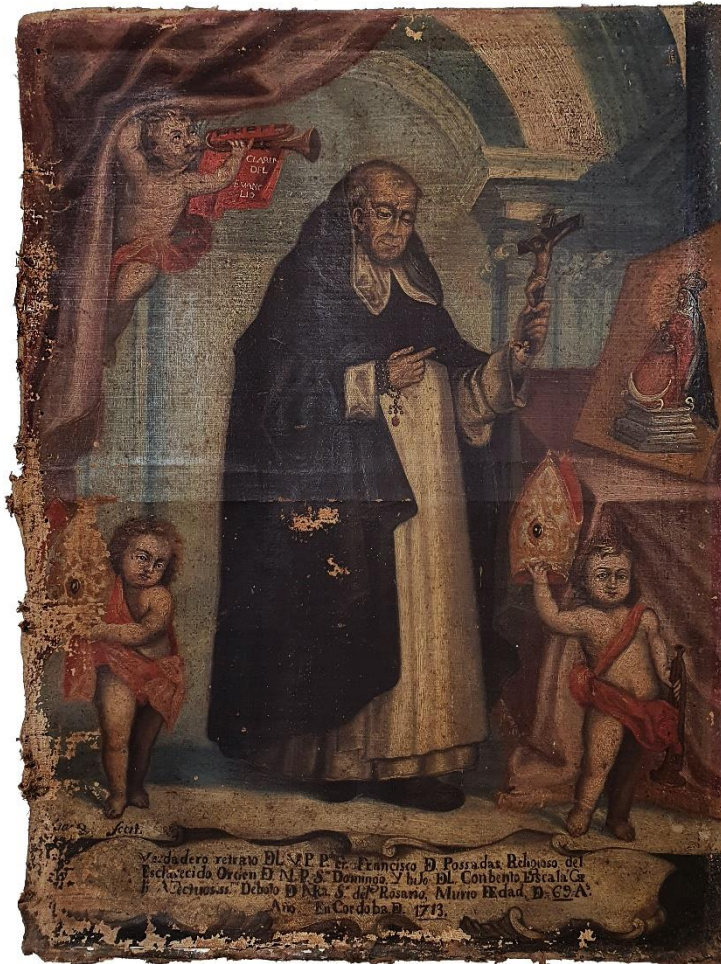
Ilustración 69.- Estado de la capa de barniz.

La observación a simple vista, nos deja ver que se trata de un barniz oxidado debido posiblemente a exposición lumínica inadecuada, el paso del tiempo y la suciedad superficial. También, se observa en prácticamente toda la obra pequeñas manchas debidas al detritus de mosca.

Para la eliminación de la ligera capa de barniz oxidado que presentaba la obra, se decidió utilizar Contrad 2000®. Este solvente, es una emulsión acuosa de tensoactivo aniónicos y no iónicos inorgánicos y agentes estabilizantes que no son corrosivos ni tóxicos utilizado para la eliminación de sustancias carbonosas, grasas y oleosas, además de materiales proteicos de obras en piedra y cerámica, por lo que consideramos que sería el más óptimo para la limpieza de este retrato.

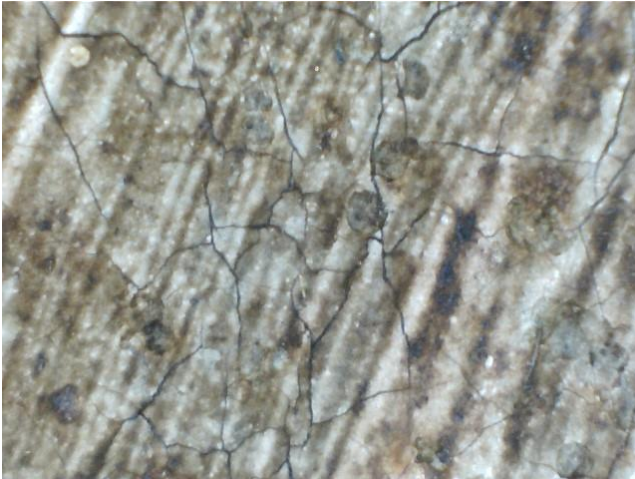
El detritus o restos de mosca que se puede observar, se presenta como una masa negruzca de un alto nivel de grosor muy adherida a la superficie pictórica y de barniz. A consecuencia, ha generado una malformación en la superficie pictórica, generando huecos y hundimientos de policromía en determinadas zonas en las que se presenta muy adherida.

Ilustración 70.- Microfotografía de la suciedad superficial de la zona de la arquitectura del fondo.

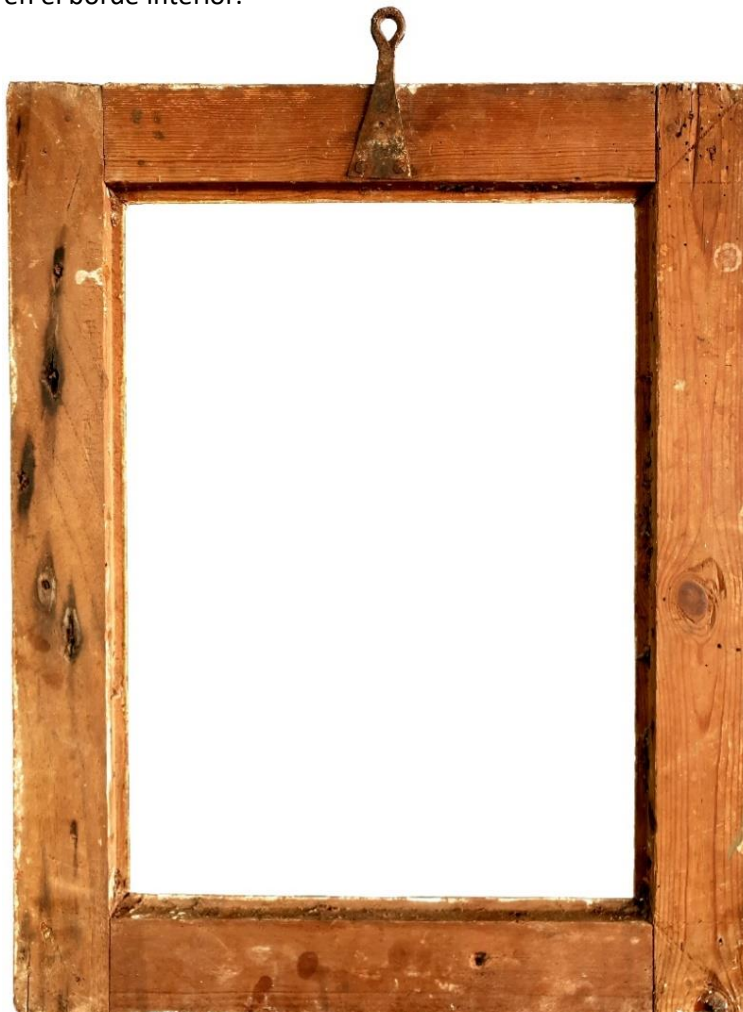
El marco se presenta como un conjunto de cuatro listones presenta suciedad superficial, más abundante en el borde interior.

Ilustración 71.- Reverso del marco.

La patología más llamativa es la falta de soporte que aparece en los nudos desprendidos en la parte izquierda.

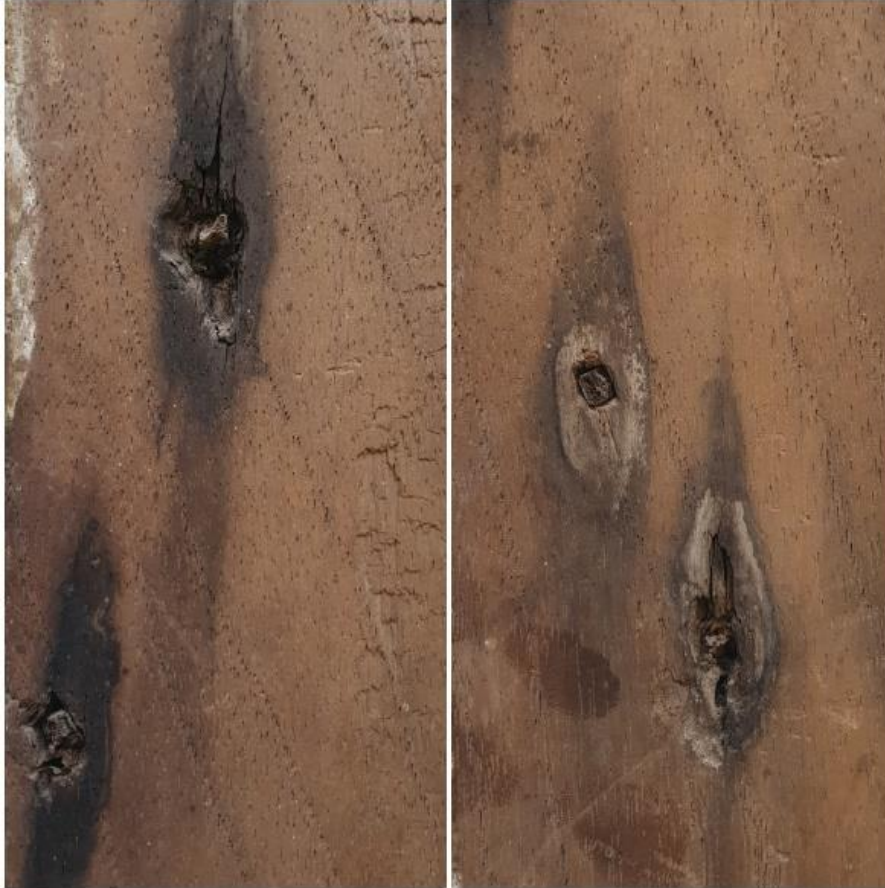
Ilustración 73.- Detalle de los nudos desprendidos.

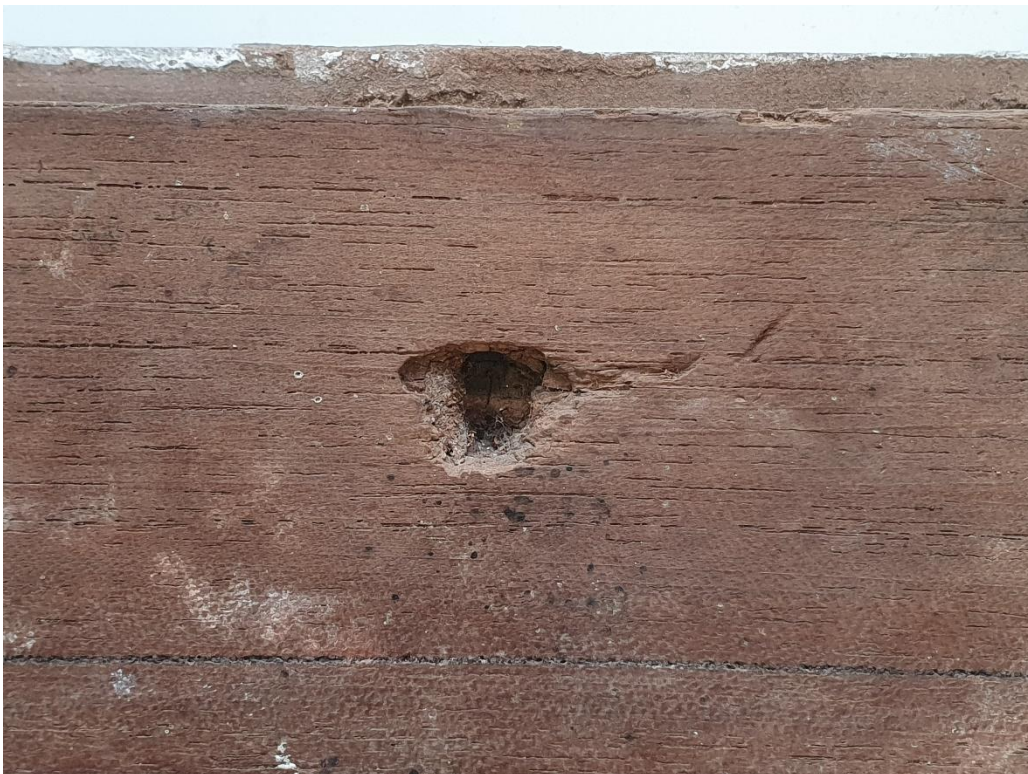
Ilustración 74.- Nudo desprendido de la parte inferior a la mitad del larguero.

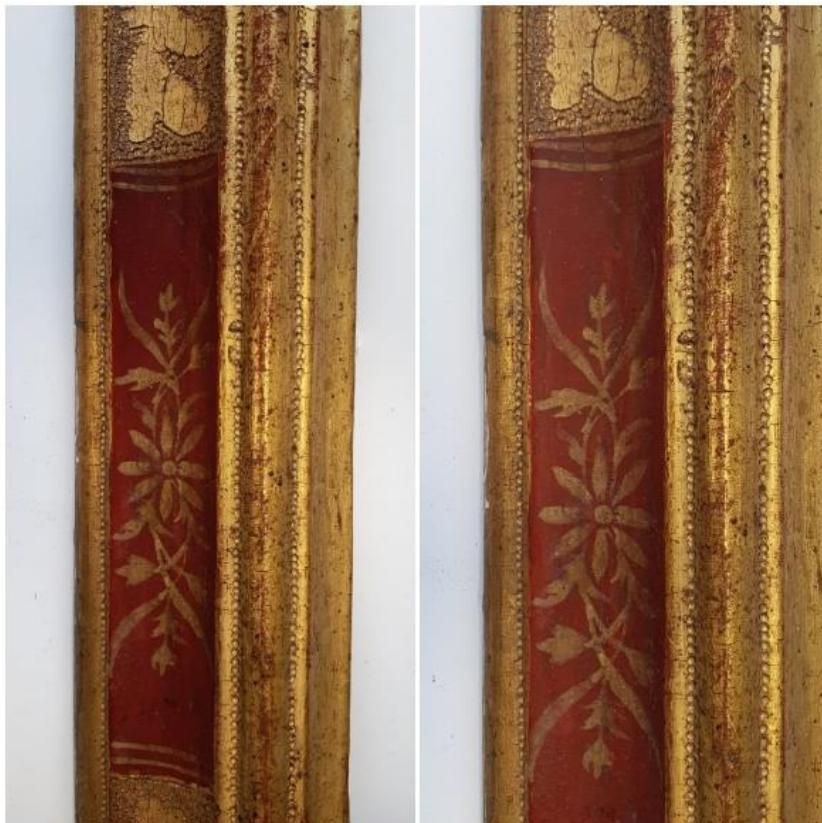
Ilustración 78.- Desgaste y oxidación de la capa de protección. Detalle de decoración de larguero izquierdo.

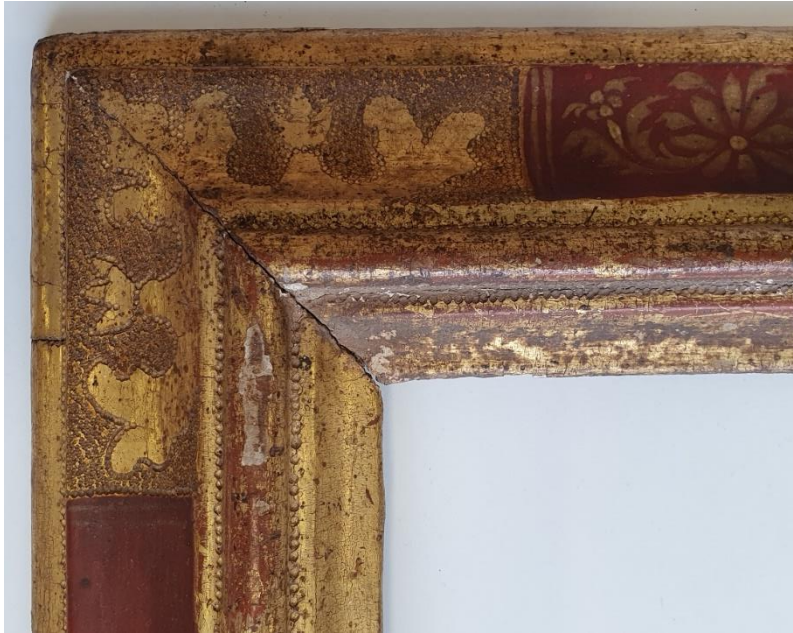
Ilustración 79.- Desgaste del dorado y lagunas pictóricas. Suciedad superficial. Esquina superior izquierda.

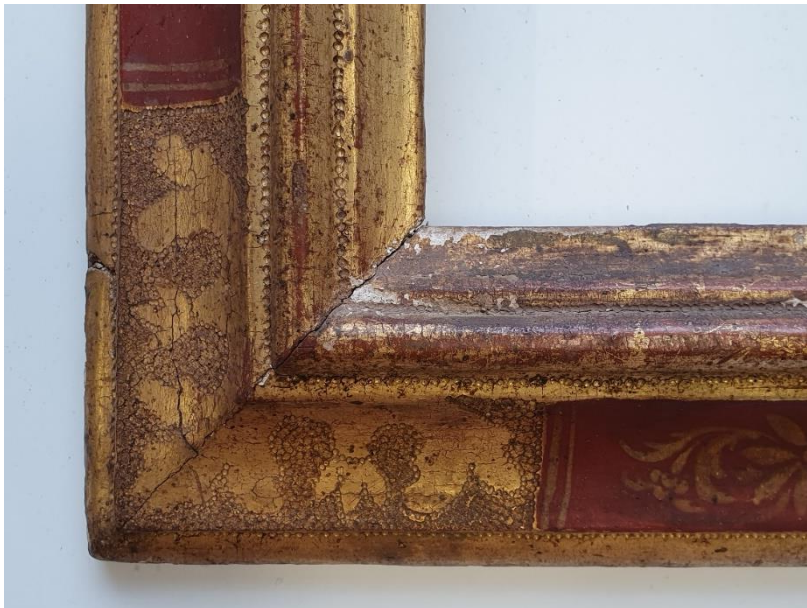
Ilustración 80.- Desgaste del dorado y lagunas pictóricas. Detalle de la esquina inferior izquierda.

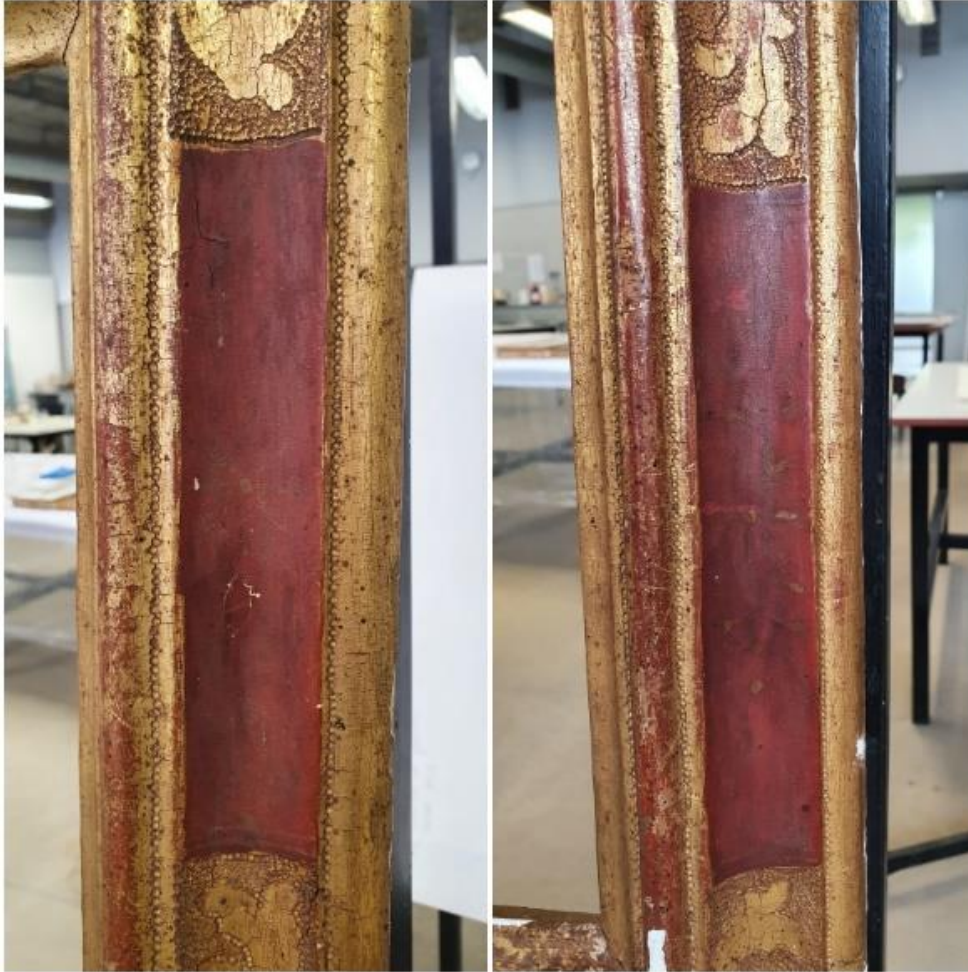
Cabe destacar que aparecen zonas ennegrecidas en el dorado como consecuencia al desgaste y oxidación de la capa de protección, probablemente provocadas por agentes lumínicos y deposiciones.

Ilustración 81.- Oxidación de la capa de protección. Detalle de la pérdida de la decoración del larguero derecho.

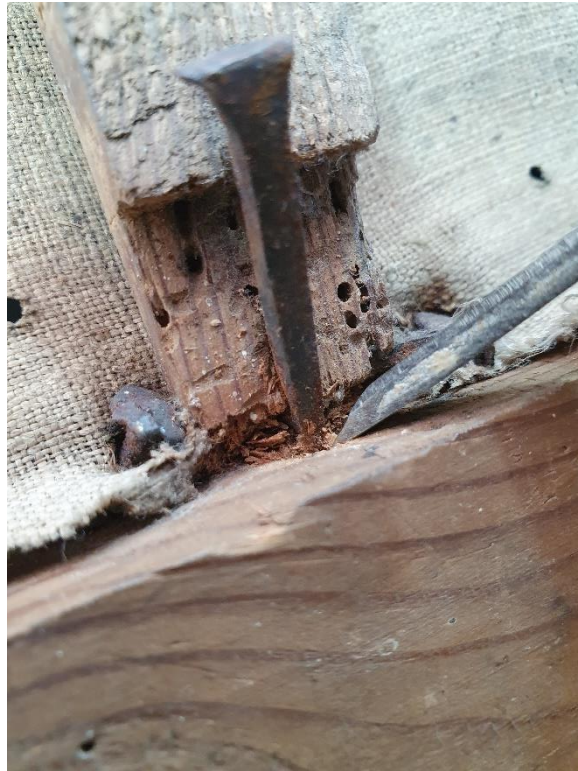
Tal y como se puede observar, los clavos utilizados en este proceso, se tratan de clavos de forja sin protección alguna y por reacciones con la humedad, se han oxidado y han tenido como consecuencia que su masa haya crecido, provocando que se encuentren muy adheridos al soporte. Por esto mismo, hemos optado por realizar incisiones en la madera en torno a los clavos, de tal manera que no toquemos la tela y a base de hacer palanca con una espátula, se hayan podido extraer estos clavos. A su vez, algunos de los clavos, presentaban una adhesión no solo a la tela, sino a la madera del bastidor, por lo que debido a la posición se utilizó una herramienta multiusos DREMMEEL, para incidir en el soporte de madera y así por extraer los clavos con la tenaza, ya que estaban muy enterrados en la superficie.

*Ilustración 82.- Proceso de separación del desmontaje.
Extracción de clavos del travesaño.*

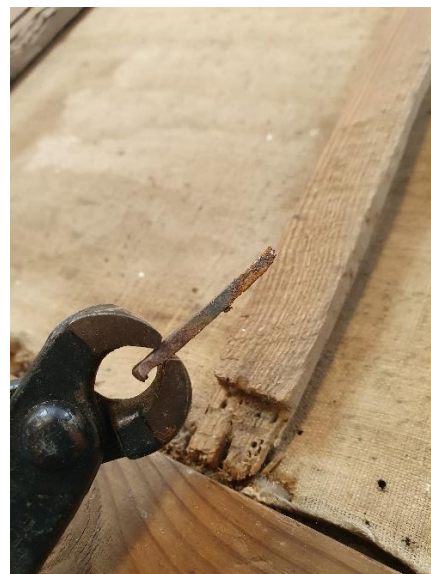
Ilustración 84.- Detalle del clavo extraído del travesaño.

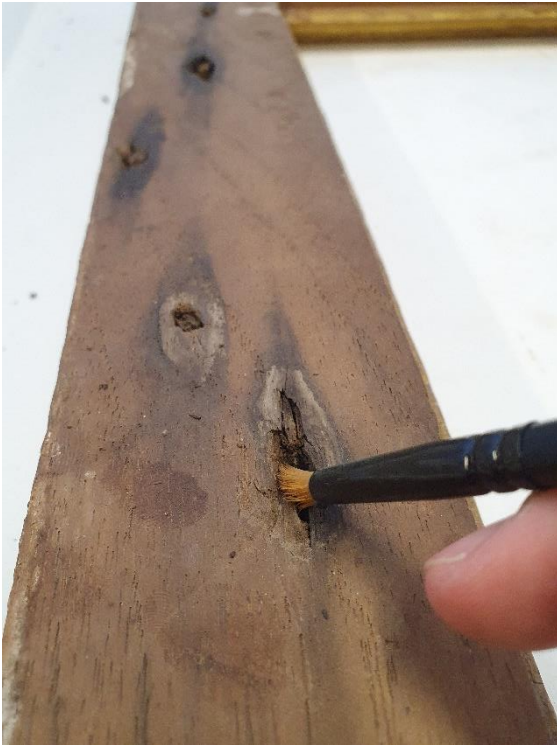
Tal y como se puede observar en las imágenes de la parte del reverso del marco, se aprecia una suciedad acumulada en las caras internas del marco, concretamente en la parte inferior. A su vez, aparecían telas de araña en la parte de las esquinas superiores de la cara interna y en la hembrilla, que permanece oxidada pero estable.

Ilustración 86.- Eliminación de suciedad y telas de araña de los huecos de la trasera del marco.

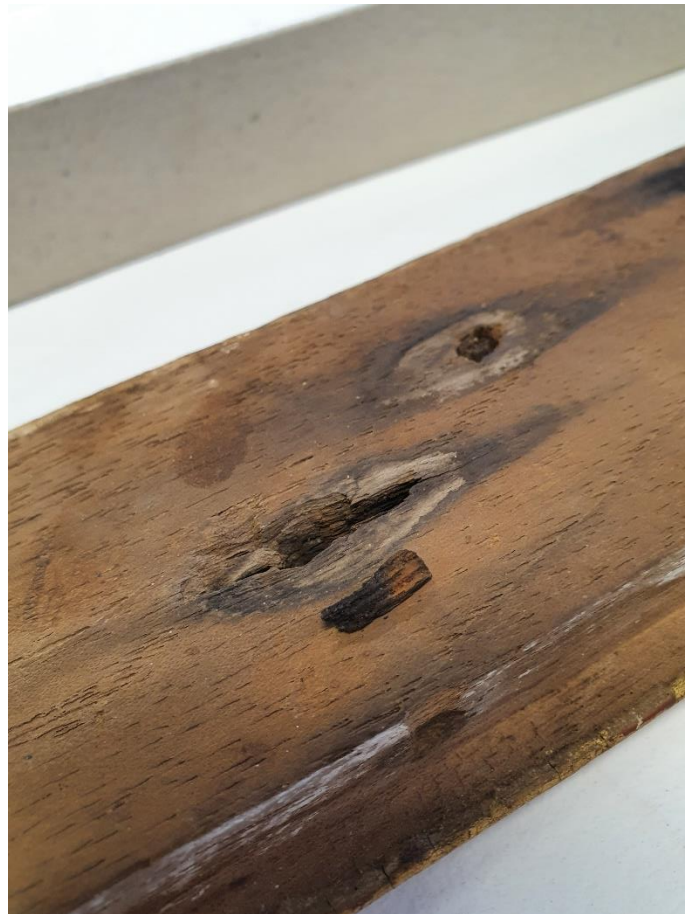
Ilustración 88.- Detalle de una lasca apunto de soltarse. No era necesario su consolidación, por lo que se decidió desecharlo.

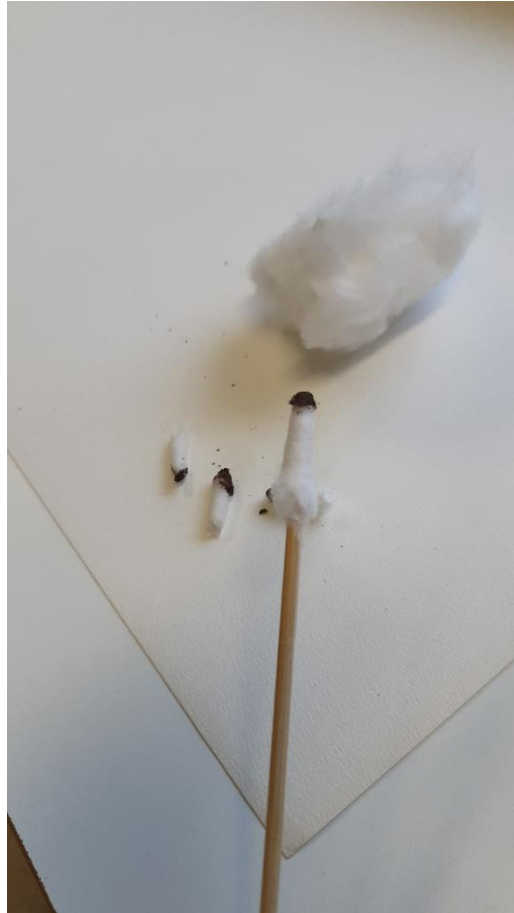
Ilustración 91.- Detalle de la suciedad en hisopo

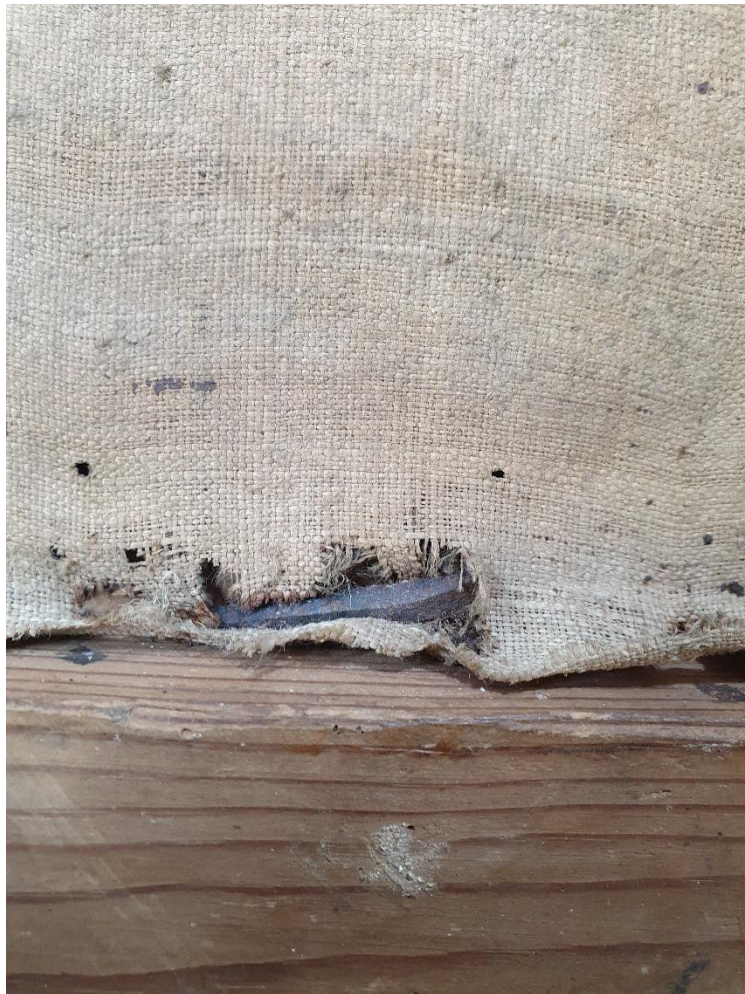
Ilustración 96.- Clavo adherido a la superficie de la tela y en contacto directo con la madera del marco.
