La restauración del retrato del Beato Fray Francisco de Posadas

Alumno: Jorge Andrés Medrano Escobar
GRADO EN CONSERVACIÓN Y RESTAURACIÓN DE BIENES
CULTURALES

Facultad de Bellas Artes. Universidad de La Laguna.

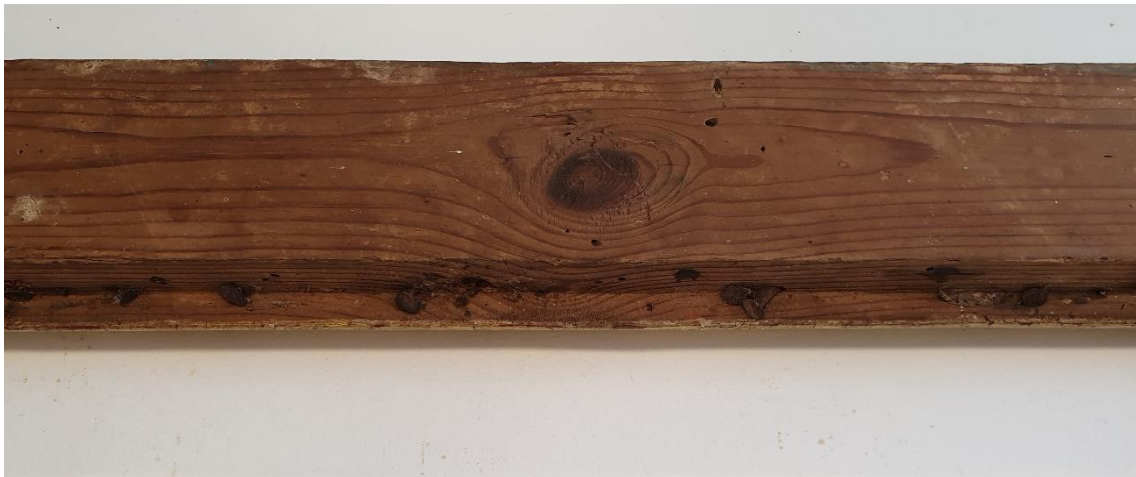
Ilustración 99.- Detalle de los clavos que quedaron en la cara interna posterior al desmontaje.

Tal y como se puede ver en estas imágenes, después del desmontaje de la pieza, algunos clavos quedaron muy adheridos y por la posición que presentaban era muy difícil de retirar sin provocar algún daño sobre el soporte. Además, la ubicación que tenían, presentaban altas probabilidades de provocar graves daños, por lo que se decidieron limar con una moleta de punta, devastando así la superficie hasta el nivel de la madera y posteriormente añadiendo alcohol para eliminar su oxidación.

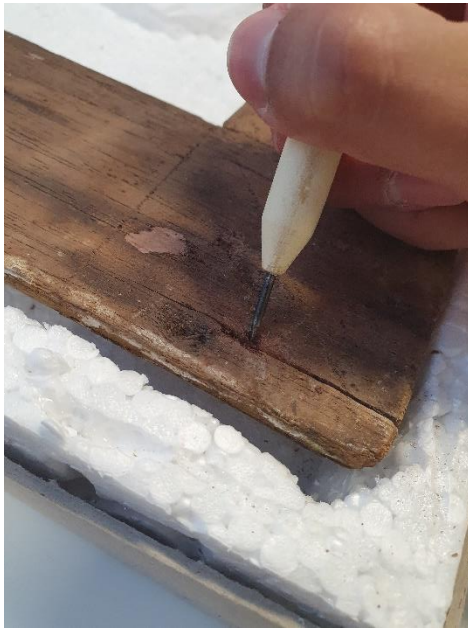
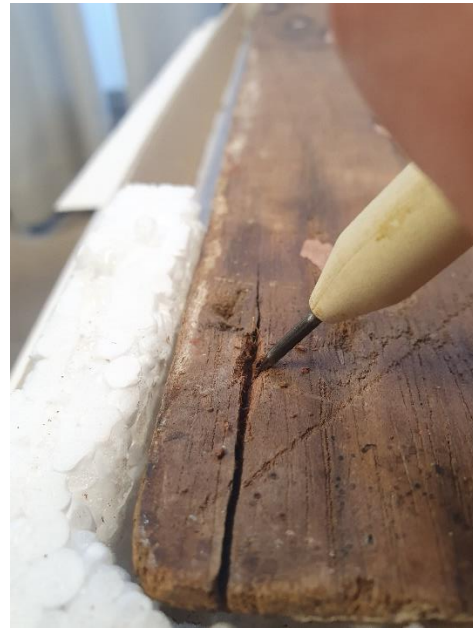
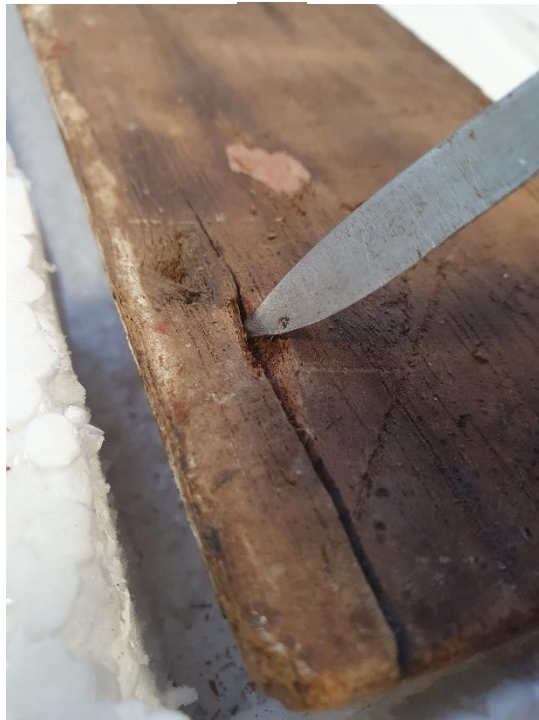
En lo referente a la consolidación de estratos del soporte de madera, se realizó una intervención en la esquina inferior izquierda del marco, debido a que aparece una grieta que incidía sobre uno de los nudos de la madera. Este nudo, ejercía de efecto cuña, de tal manera que iba haciendo la grieta cada vez mayor por efectos de dilatación y contracción de la madera.

La solución que se optó en este caso, fue la de realizar una incisión en el nudo con un punzón y un escarpelo del nº16, para retirar el nudo y posteriormente volver a adherir ambas partes de la grieta con cola de carpintero.

*Ilustración 102.- Detalle de extracción del nudo.
Incisión en la madera 1. Punzón.*

*Ilustración 103.- Detalle de extracción del nudo,
incisión en la madera 2. Punzón.*

*Ilustración 104.- Detalle de incisión con escarpelo para
la eliminación total del nudo.*

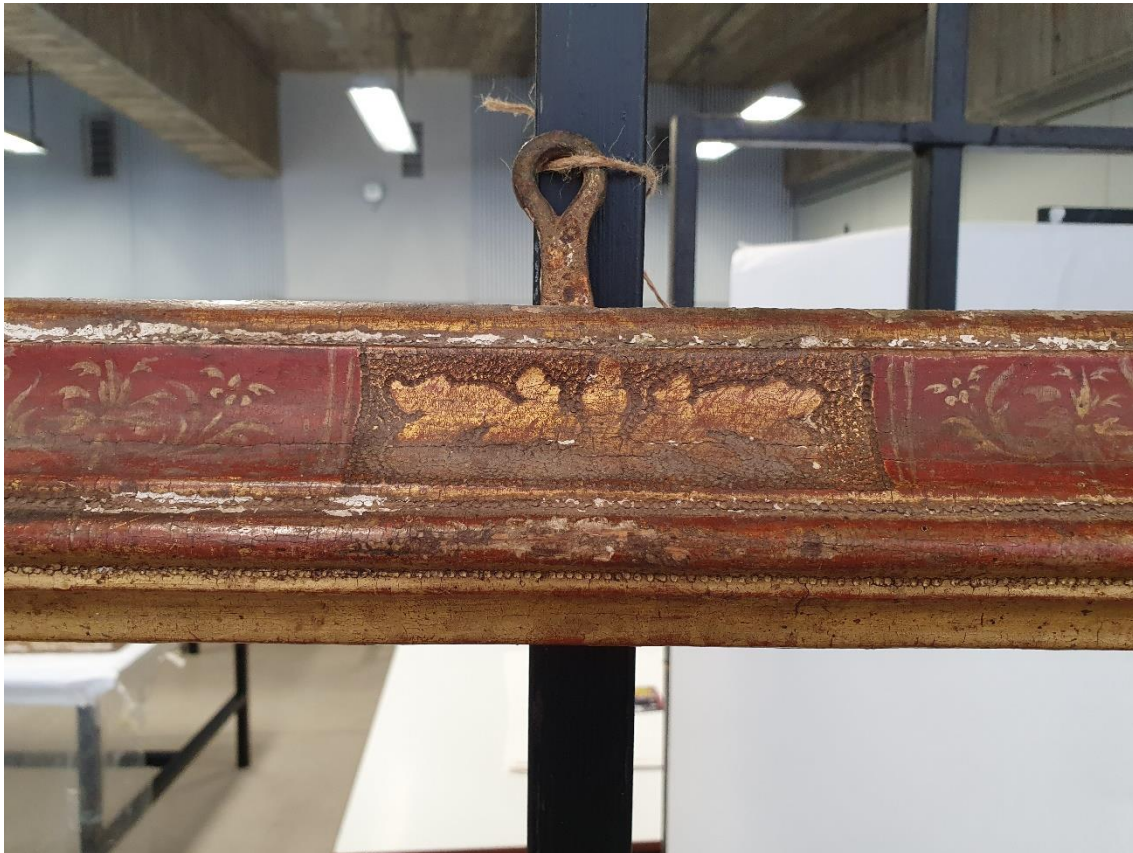
Ilustración 112.- Detalle del estado de desgaste de losoros de la parte superior del marco.

Durante la realización de este proceso, se observó que, al ser una capa de pan de oro fina, tiene una alta probabilidad a ser rayada durante este proceso, por lo que se decidió mezclar ambas, la limpieza mecánica para eliminar mayormente aquellas partes más incrustadas y la química, para tratar de reblandecer aquellas superficies que no eran capaces de eliminarse con la disolución de limpieza.

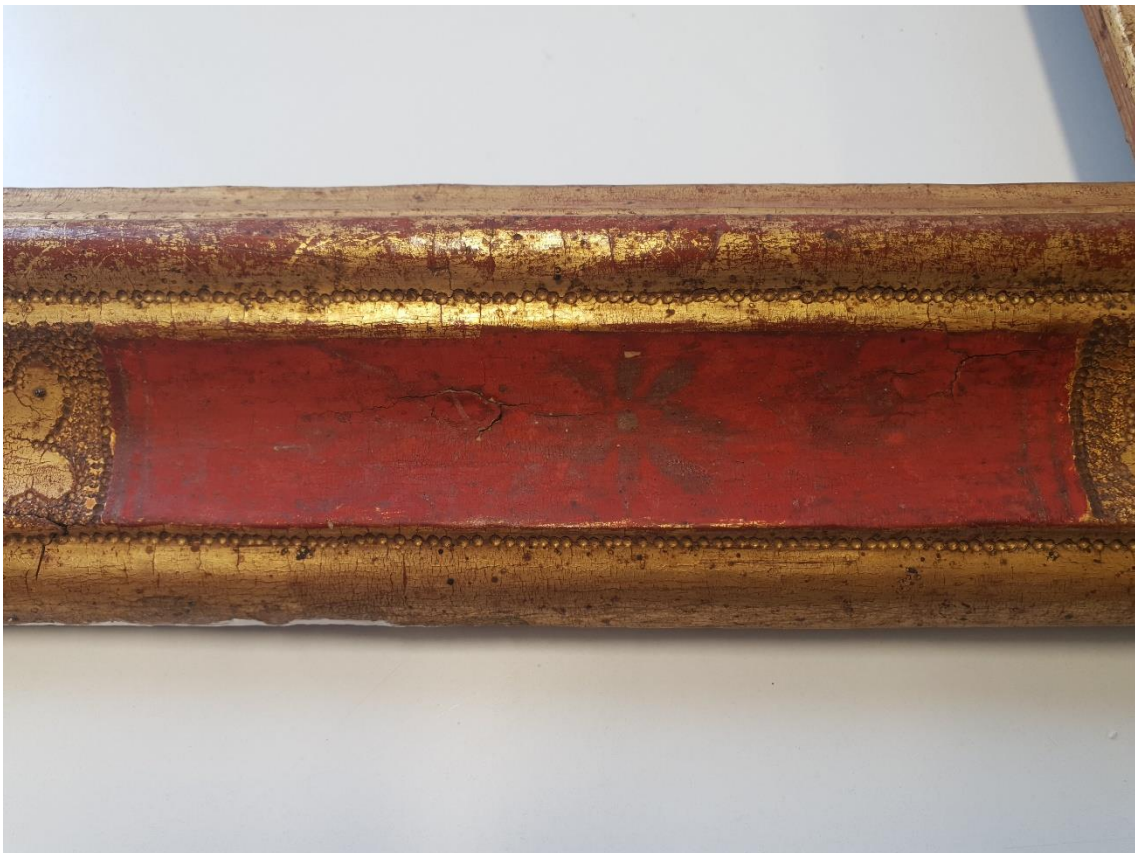
Ilustración 120.- Progresión de limpieza 4. Se aprecia la pérdida total de la decoración del lado derecho del marco. Misma pérdida que aparece en ambas decoraciones del larguero derecho del marco.

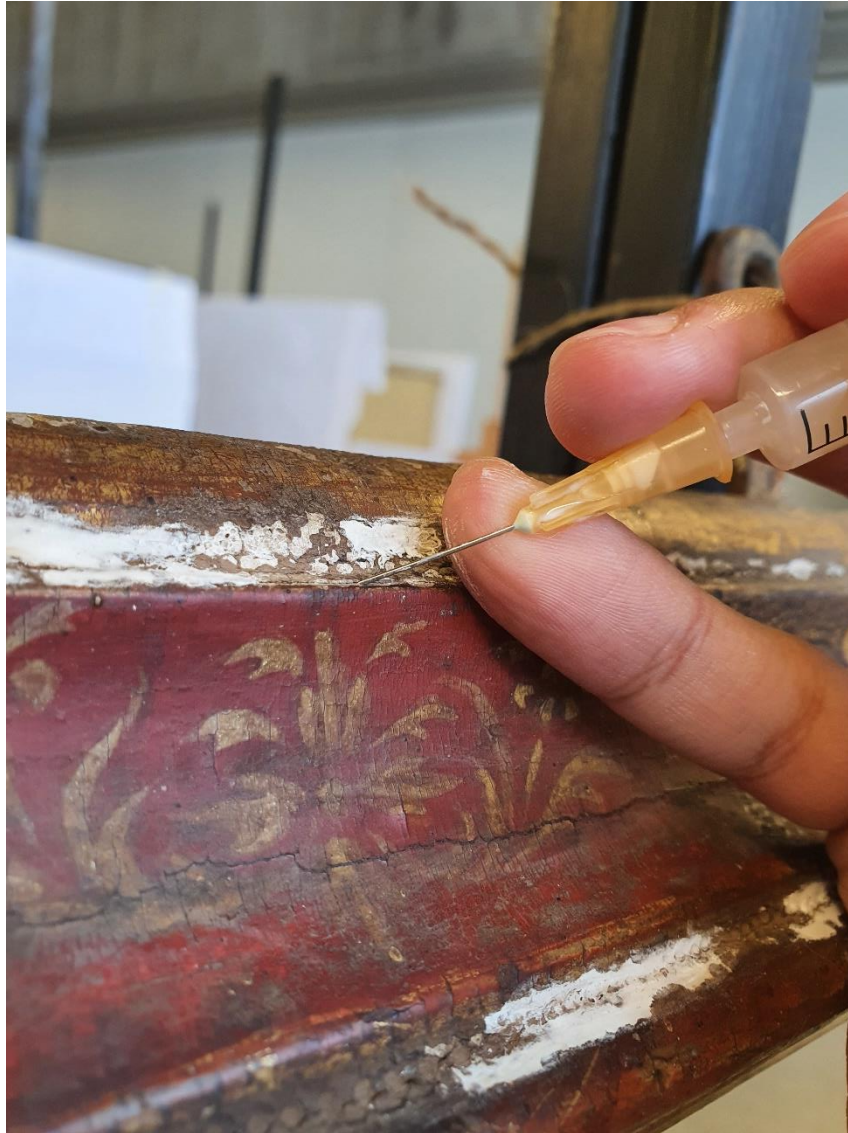
La consolidación del estrato, fue llevada a cabo en superficies de la policromía que presentaba debilidad o levantamiento. Por ello, se inyectó cola de conejo en proporción 1:7 tibia con una jeringuilla. Se trata de consolidaciones puntuales, por lo que no fue un proceso muy extenso ya que la integridad de la policromía se presentaba en buen estado

Ilustración 121.- Método de consolidación por inyección.

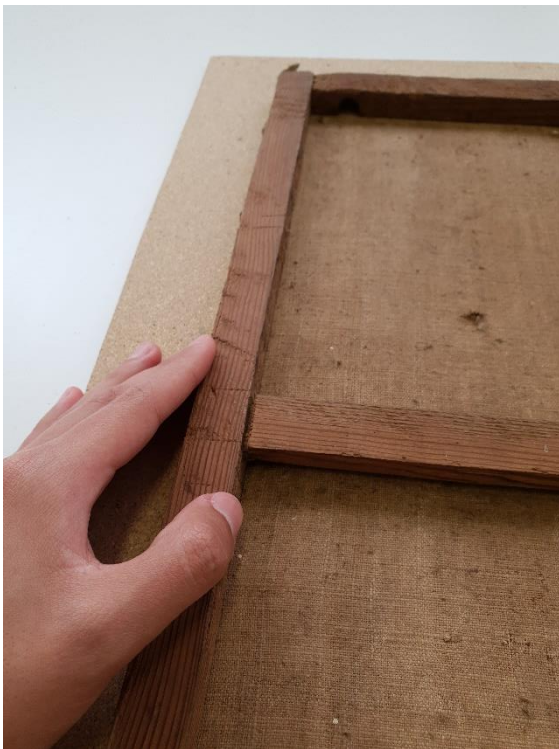
La madera del bastidor, presentaba graves daños, no solo por la pérdida de uno de sus largueros, sino también por un ataque de insectos xilófagos que actualmente permanece inactivo, tal y como mencionamos anteriormente en el apartado de *estado de conservación*.

Ilustración 134.- Detalle del desmontaje del travesaño.

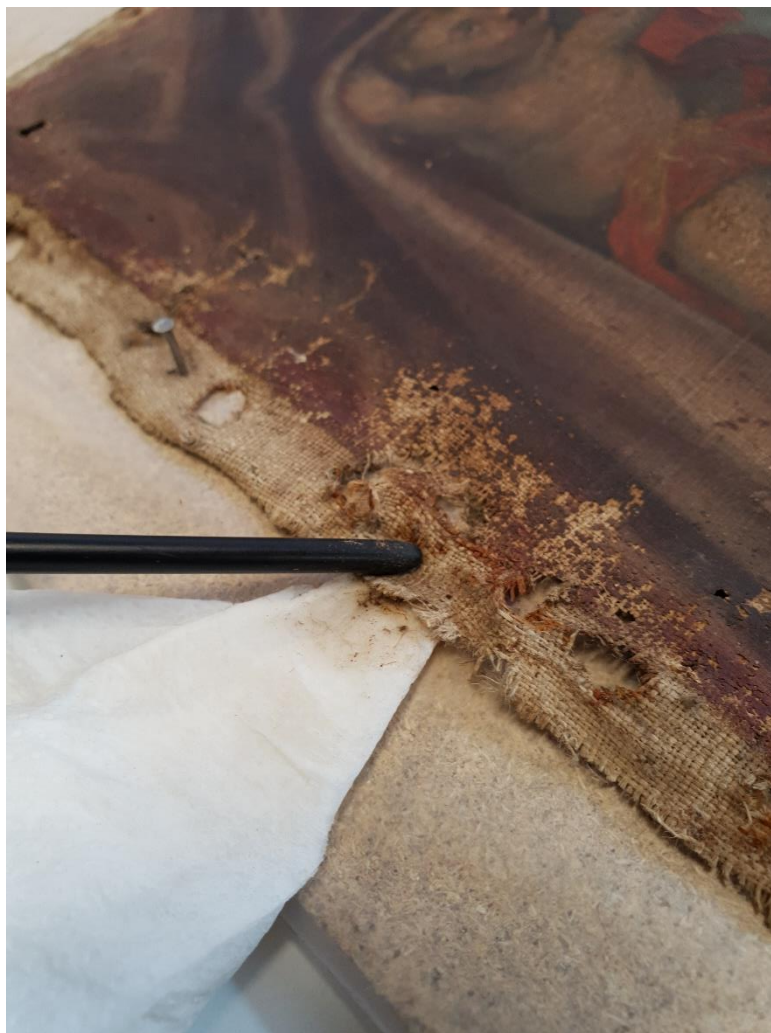
Además, por la exposición frente a los clavos, se produjeron pequeñas roturas de fibra que generaron huecos e hilos sueltos, por lo que, humectando la tela y con un movimiento suave de la herramienta, esta fibra se iba colocando hasta rellenar el hueco o recuperar una forma adecuada para dar lugar al siguiente paso.

Ilustración 143.- Proceso de reubicación del soporte de tela en la zona de los agujeros.

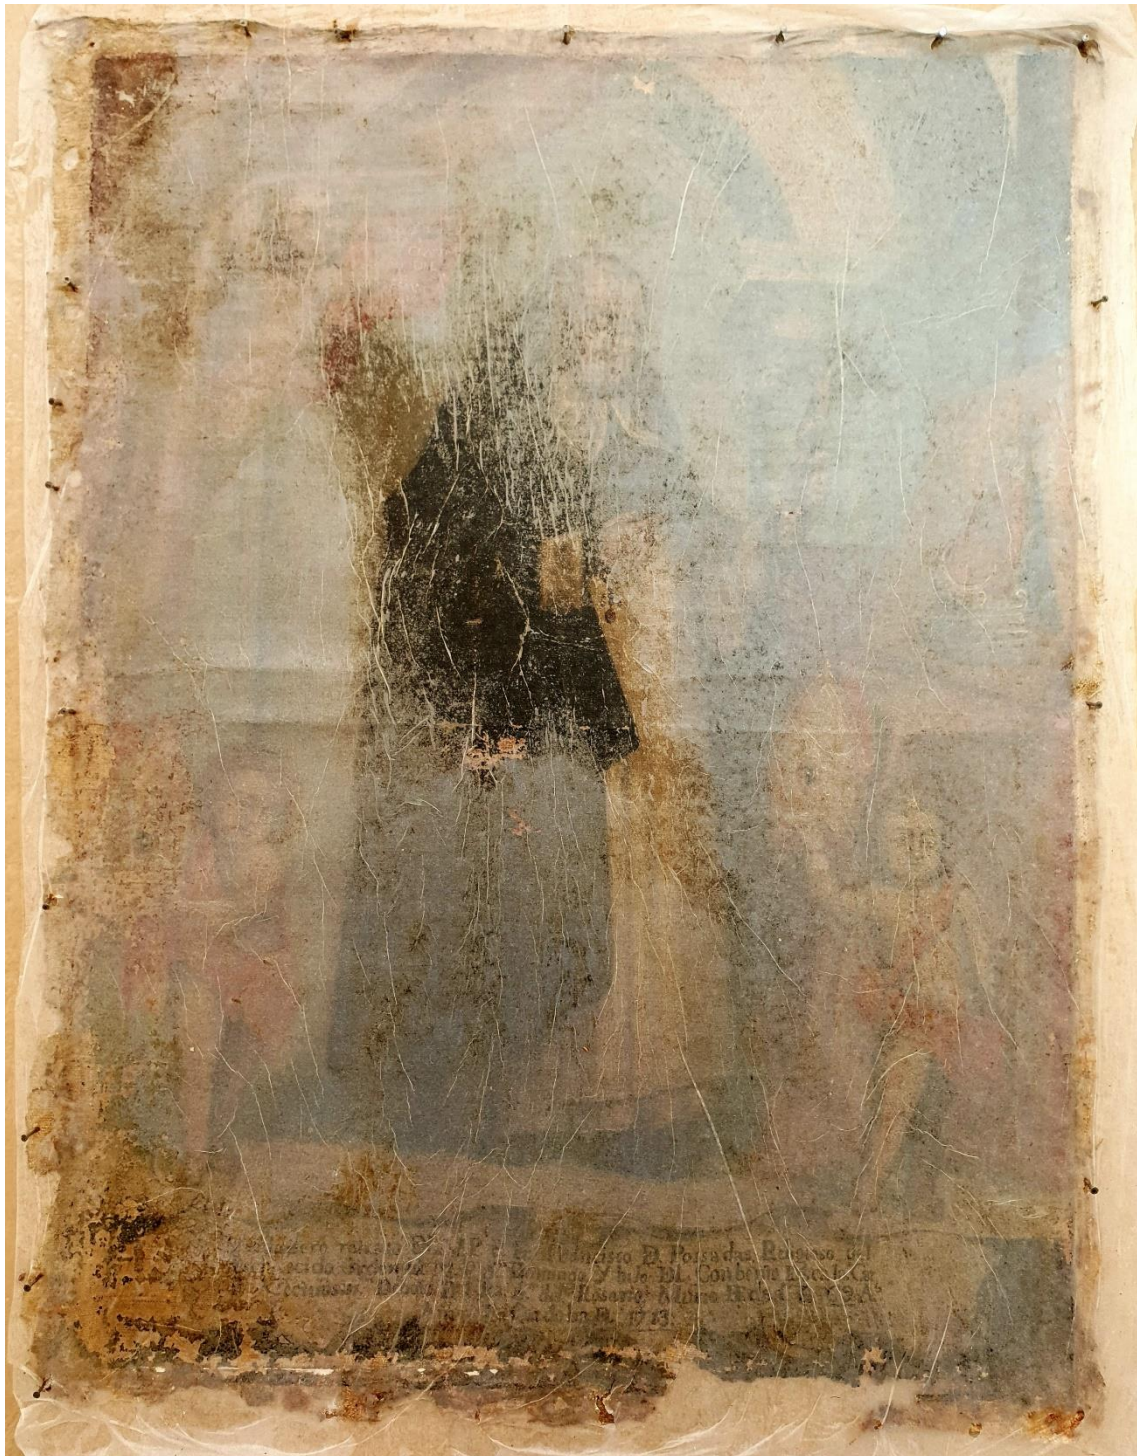
Ilustración 147.- Estado en seco de la protección. Surgió una llamada de atención en ciertas zonas, como son la inferior, la central y la esquina superior izquierda, ya que se ha retenido más la cola, permitiendo que cuando se ha secado, se aprecie más la policromía y el papel permanezca transparente.

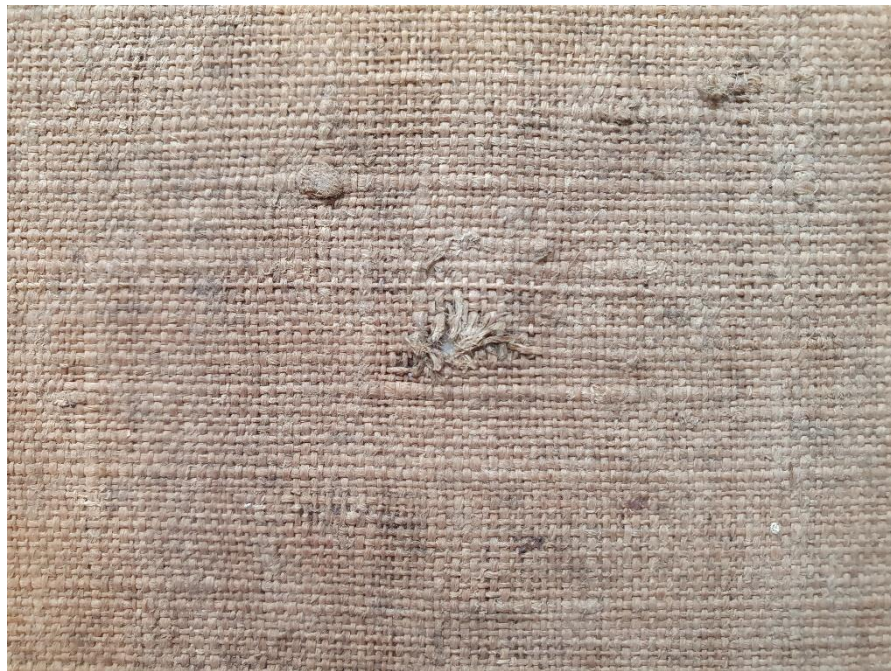
Ilustración 152.- Detalle de roto.

Del mismo modo que se terminaron las bandas perimetrales y se adhieren al soporte, se prepararon grapas con el mismo adhesivo para la reparación de un agujero en el soporte.

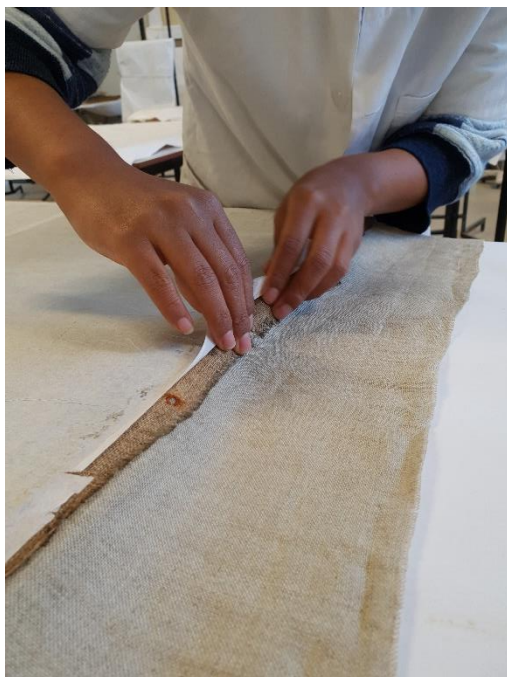
Ilustración 156.- Doblado de los bordes para delimitar la zona de la policromía con respecto del marco.

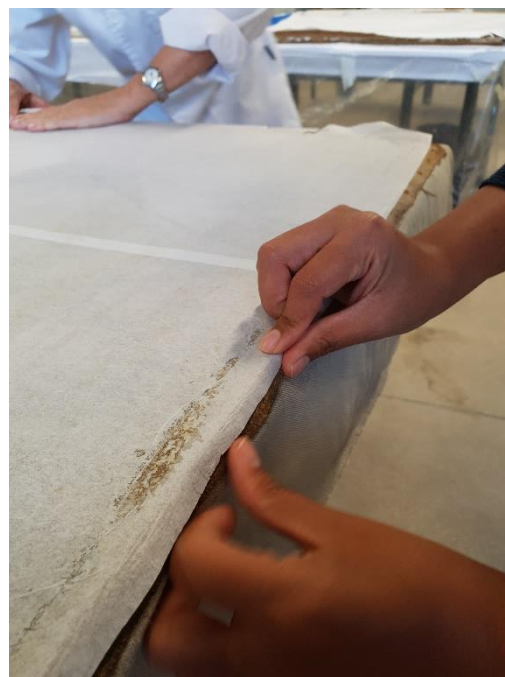
Ilustración 157.- Progresión del doblado de los bordes.

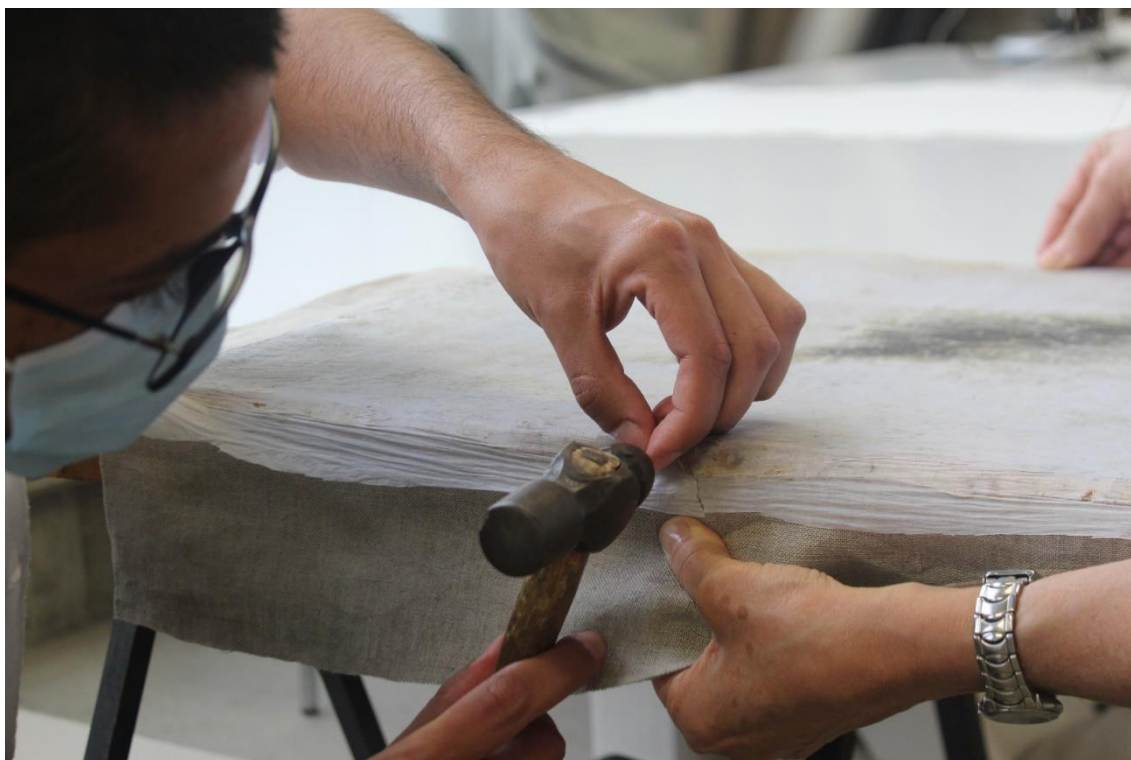
Ilustración 158.- Claveteado puntual de los bordes para la colocación de las grapas.

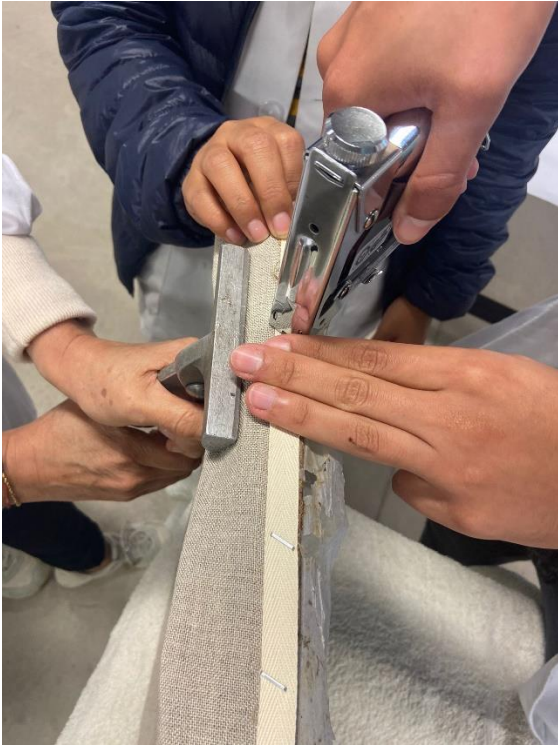
Ilustración 159.- Proceso de grapado de la tela 1.

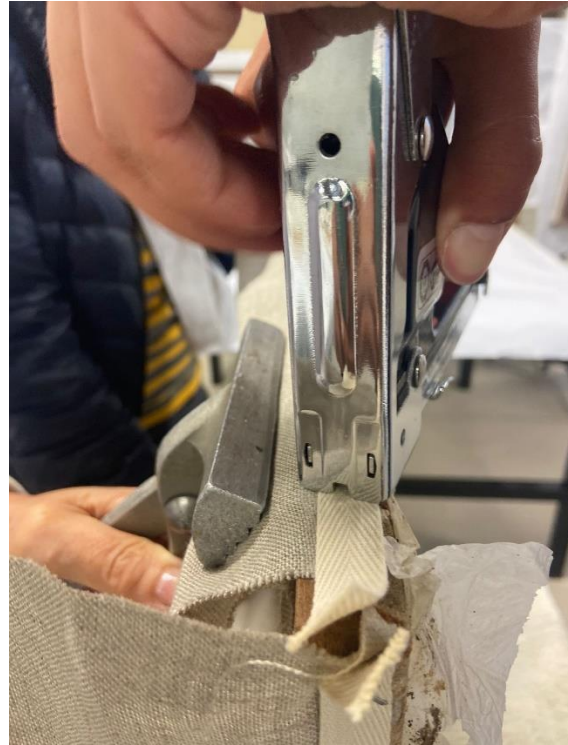
Ilustración 160.- Proceso de grapado de la tela 2.

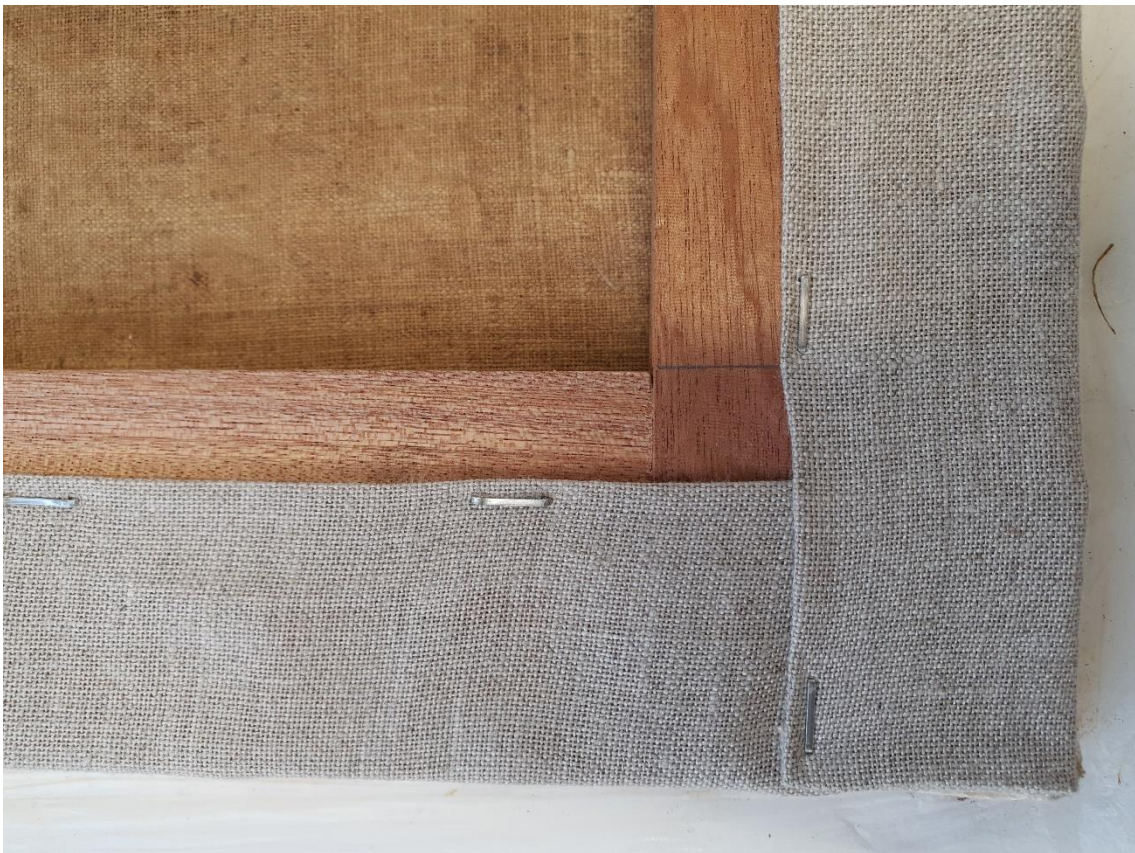
Ilustración 161.- Remate de las esquinas del bastidor.

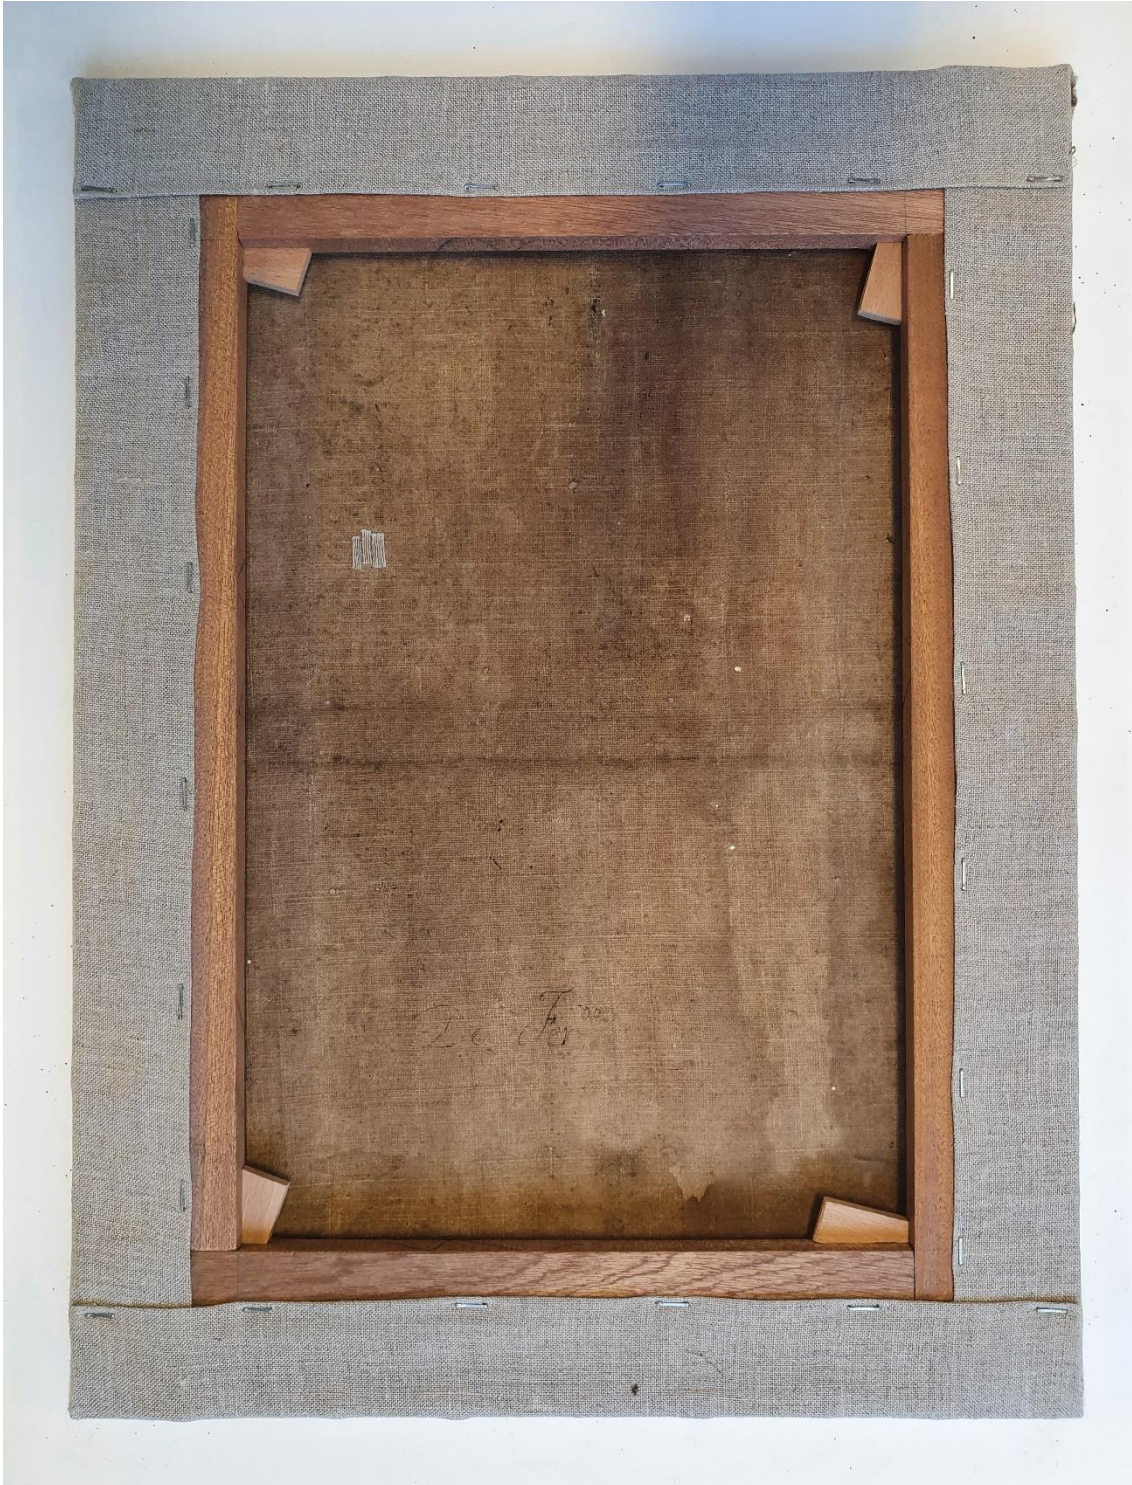
Ilustración 162.- Estado final después de la colocación en el nuevo bastidor. Como añadido final, se colocan las cuñas en el sentido de las agujas del reloj, indicado previamente por el carpintero y se ajustan dando golpes con un mazo blando, siempre procurando dar los mismos golpes en cada cuña.

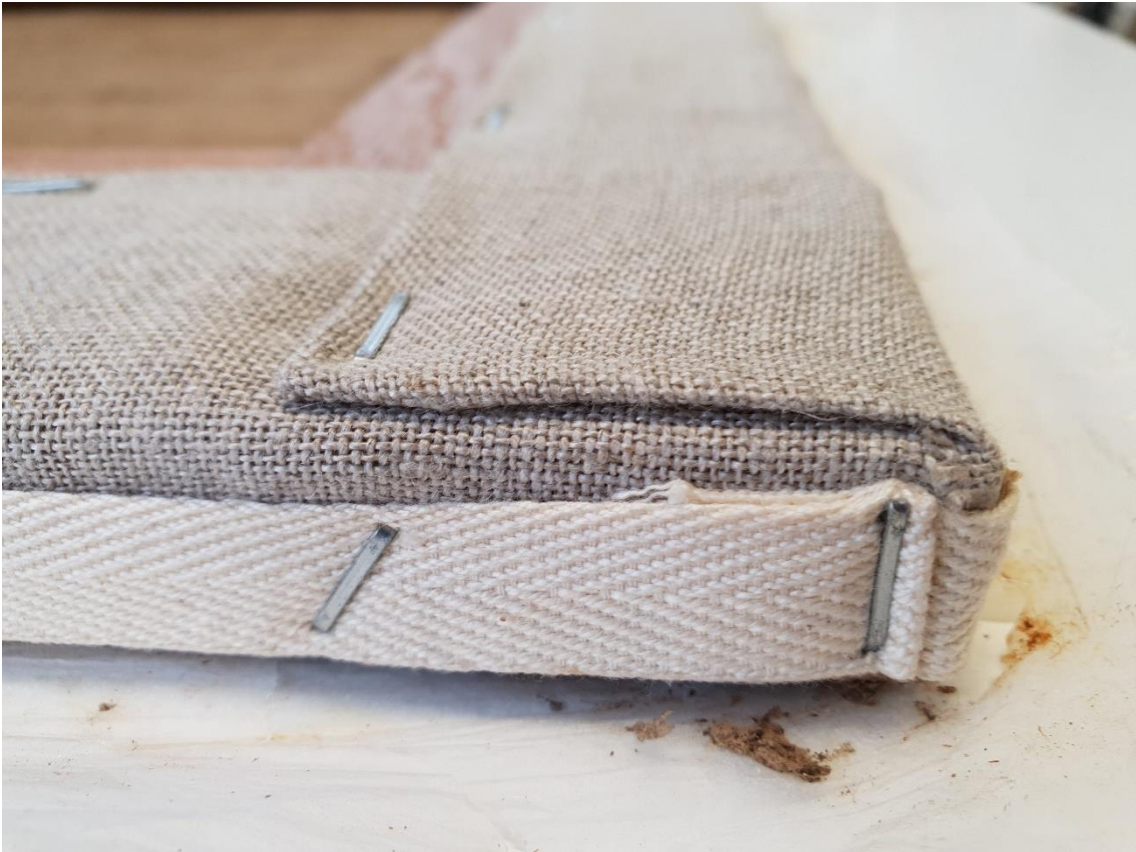
Ilustración 163.- Remate de la cinta de algodón.

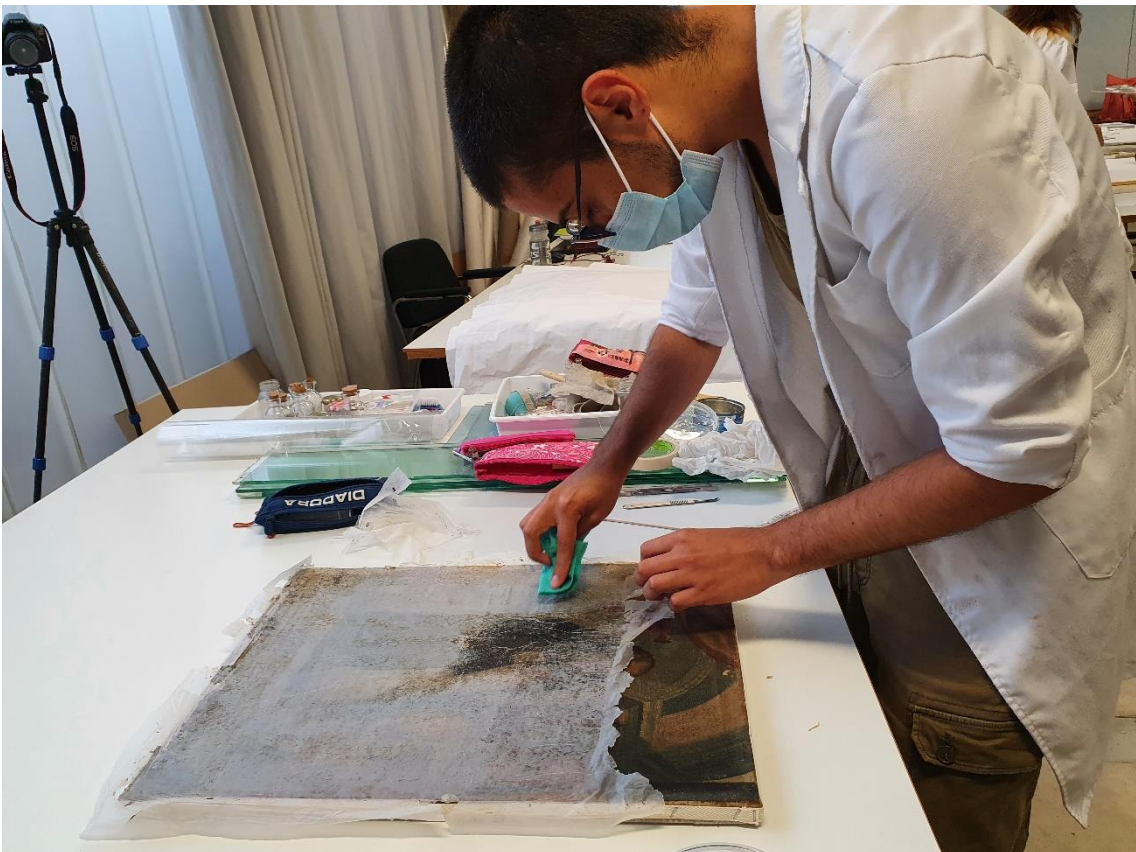
Ilustración 164.- Eliminación de la capa de protección de la obra.

Para finalizar, como ya la obra está colocada en el nuevo bastidor, se procede a eliminar la capa de protección. En este caso al tratarse de una cola acuosa, hemos utilizado agua tibia. El proceso ha sido el de humedecer una bayeta y suavemente se ha ido humedeciendo por zonas el papel de seda. Continuando la humectación del papel, se procede con el retirado por tiras con un palillo de madera. Este proceso se repitió hasta que el *facing* fue totalmente removido. Permittiéndonos dar paso al siguiente tratamiento.

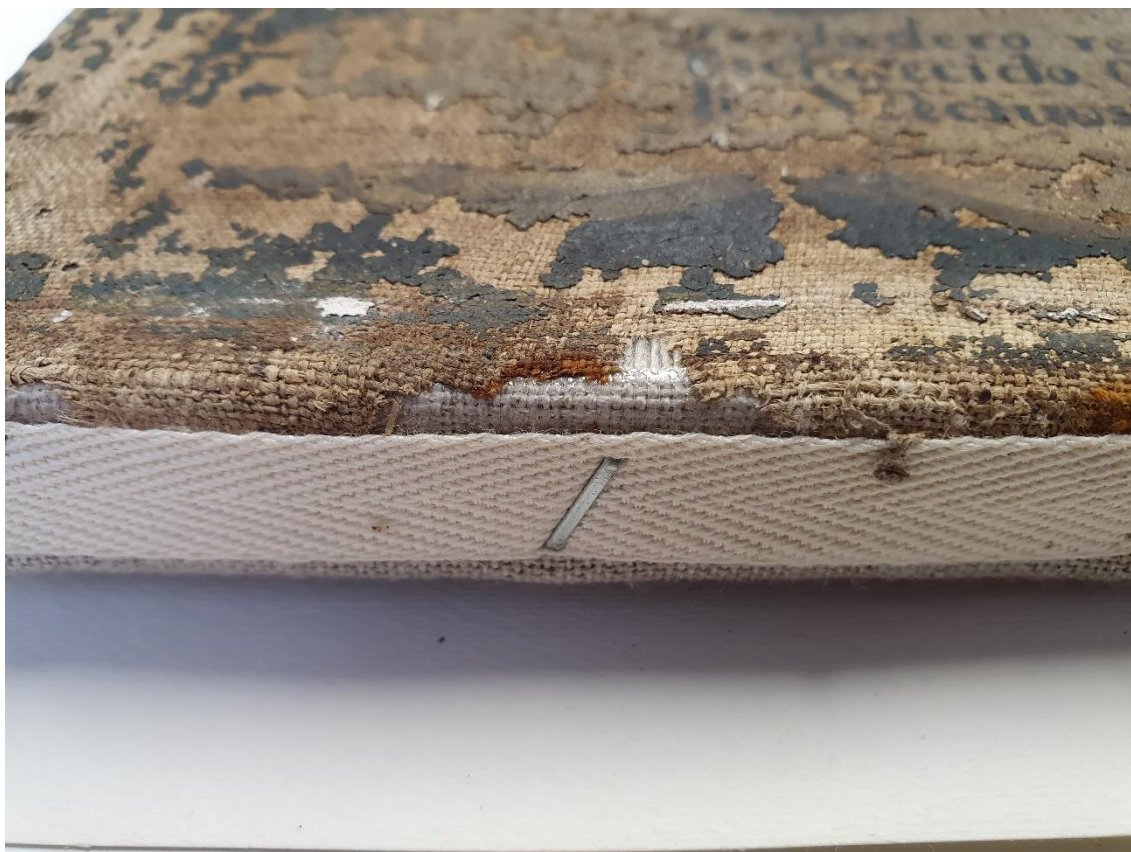
Ilustración 165.- Detalle de la falta de soporte de tela.

Esta técnica consiste en la realización de un injerto de tela con otro similar. En este caso al tratarse un soporte original de lino, se usó lino para los mismos.

La realización de este injerto, consistió en marcar la superficie faltante en Beva film®, de tal manera que, al tenerse la huella del roto, esta se pasa a la tela y se corta teniendo en cuenta la dirección de la trama y de la urdimbre. Posterior a esto, ya que se trataba de una zona, que se encontraba en contacto con el adhesivo de las bandas, se colocó como si se tratara de un parche, con una espátula térmica.

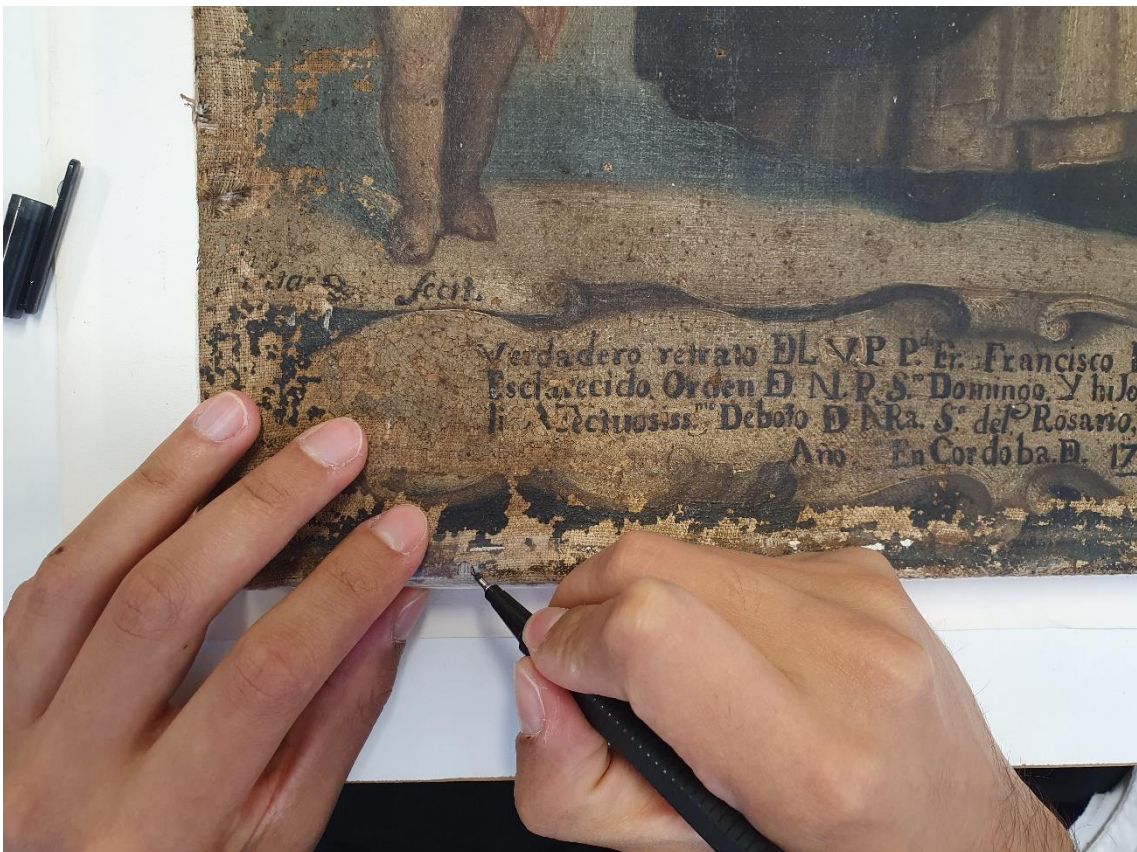
Ilustración 167.- Proceso de realización de dibujo de la huella con Melinex®.

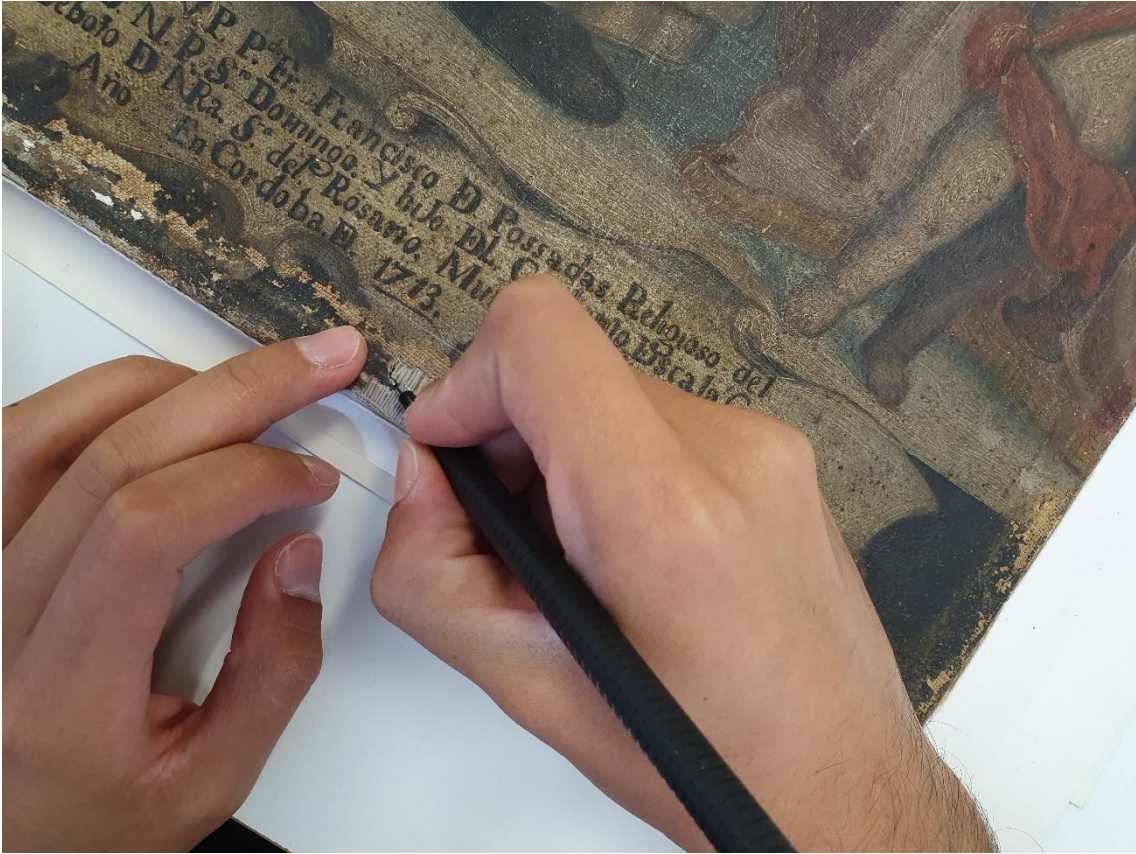
Ilustración 168.- Proceso de realización de dibujo de la huella con Melinex® 2.

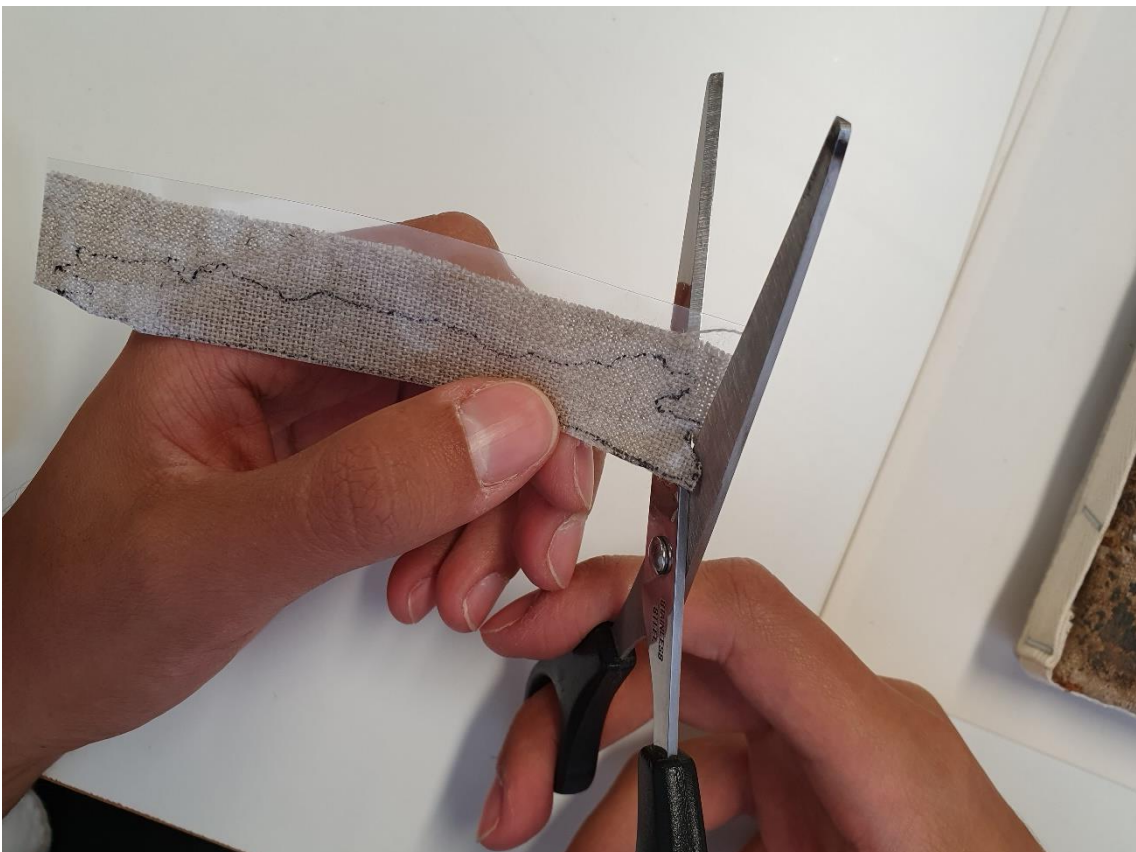
Ilustración 169.- Cortado de los injertos. Para esto primero se tuvo que pasar la forma del dibujo a la tela. Esto se hizo a través de aplicación de calor y del dibujo a la tela para el injerto.

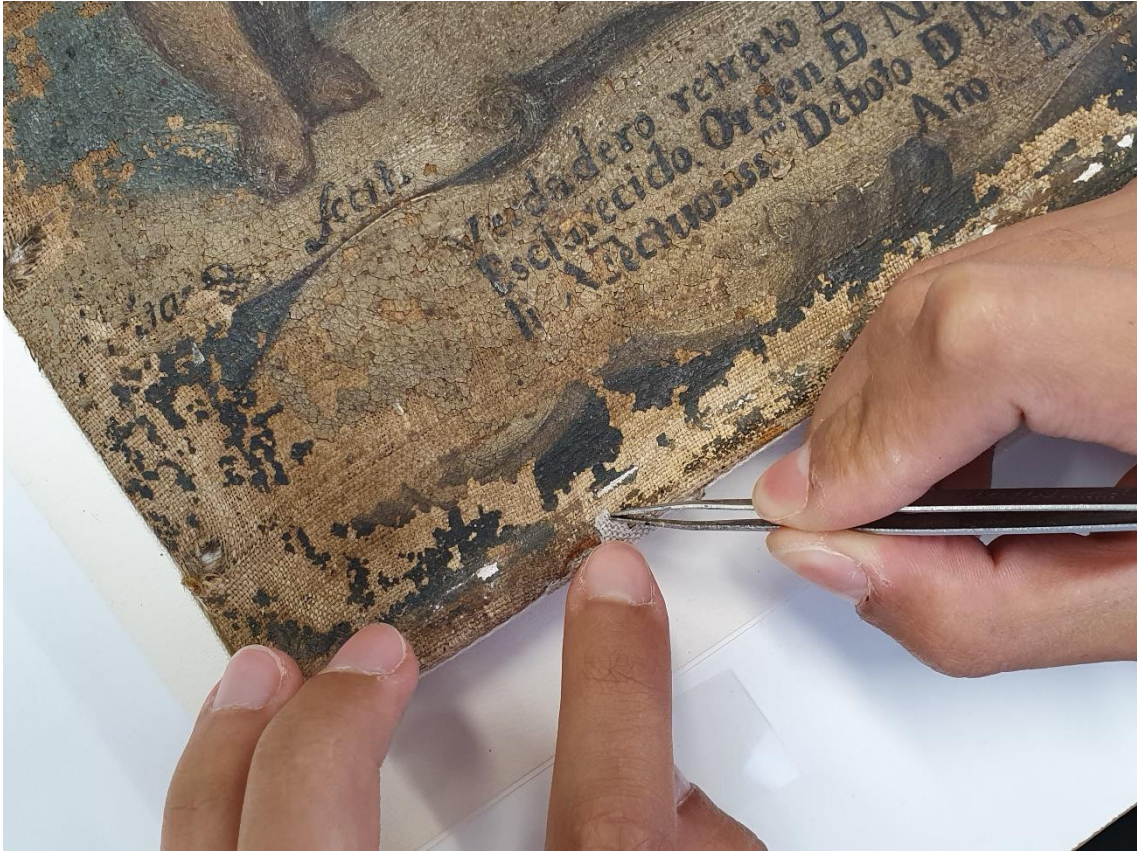
Ilustración 170.- Colocación del injerto en la falta de soporte.

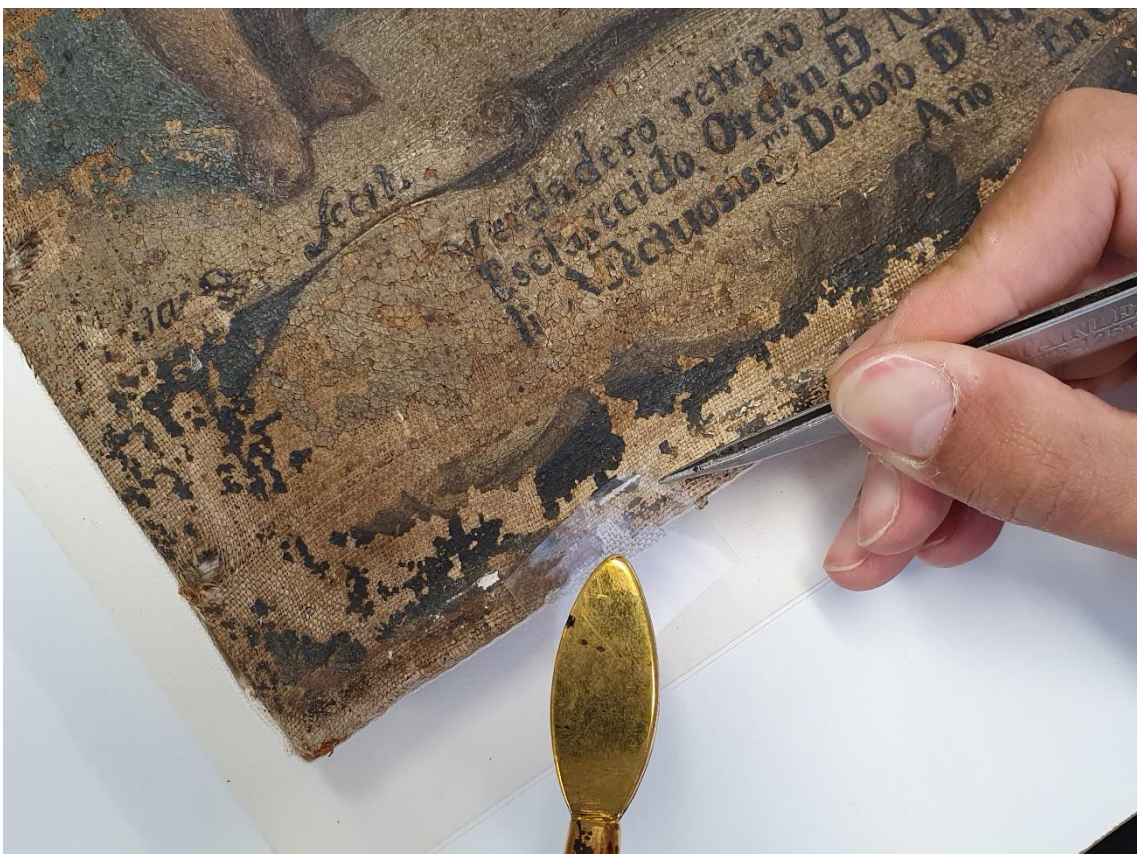
Ilustración 171.- Adhesión del injerto al soporte con espátula térmica.

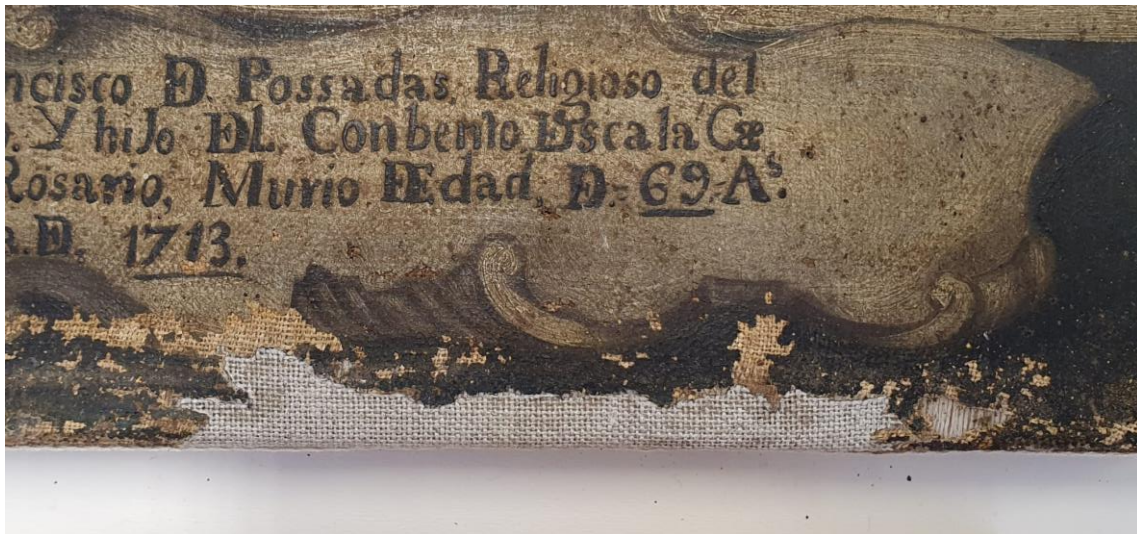
Ilustración 172.- Finalización de los injertos.
