La restauración del retrato del Beato Fray Francisco de Posadas

Alumno: Jorge Andrés Medrano Escobar
GRADO EN CONSERVACIÓN Y RESTAURACIÓN DE BIENES
CULTURALES

Facultad de Bellas Artes. Universidad de La Laguna.

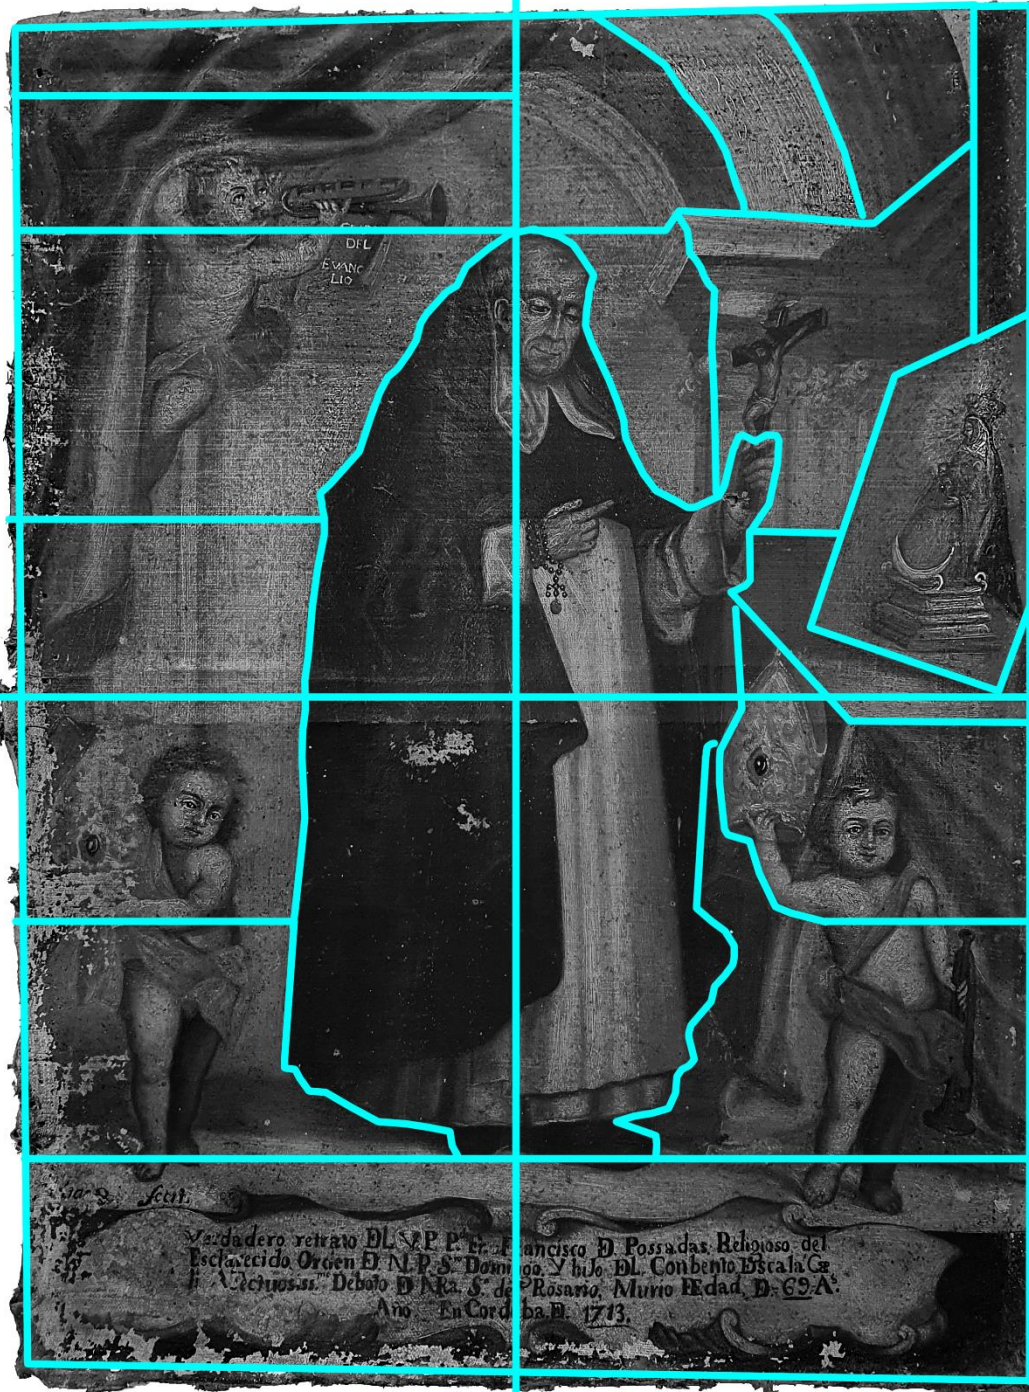
Ilustración 173.- Mapa del proceso de limpieza. De esta manera tenemos una guía en la que dejaremos la figura más importante de la obra, en este caso la del fray Francisco de Posadas, para el final. Por lo que, en este punto realizaremos una limpieza en el sentido de las agujas del reloj, con un recorrido de caracol.

El proceso de aplicación consistió en la aplicación del producto diluido al 5% en agua destilada, de tal manera que se pueda absorber y de esta manera se usaría sobre la capa de barniz, siempre utilizando movimientos en los que el hisopo se mueva por la superficie sin arrastrar.

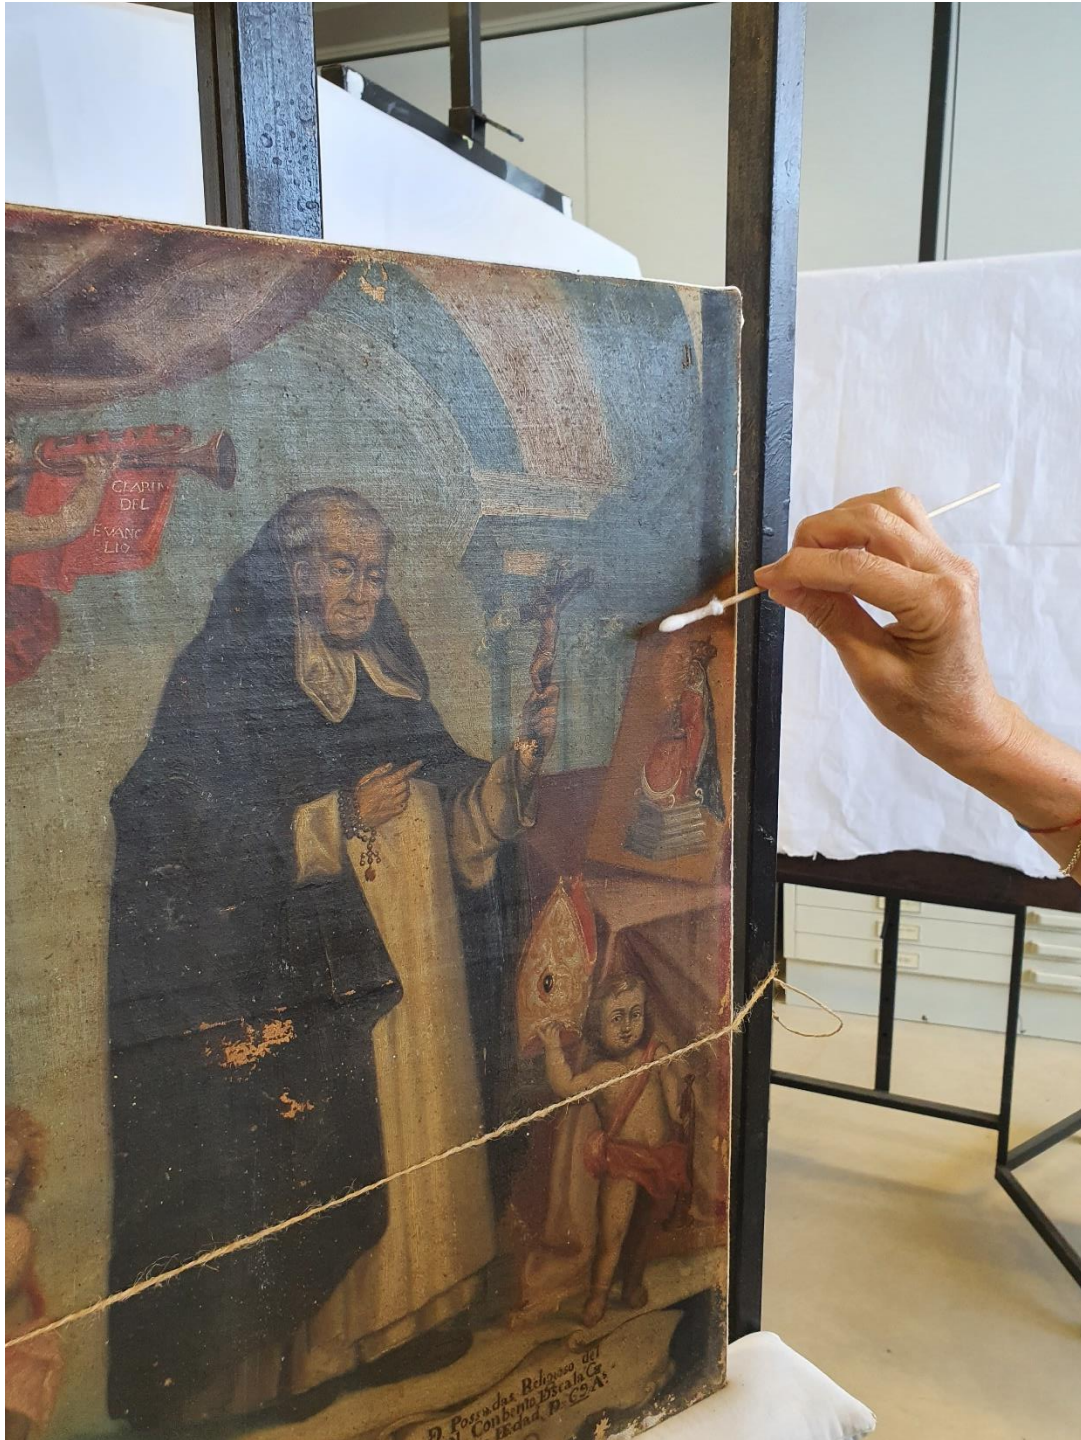
Ilustración 174.- Inicio del proceso de limpieza.

Durante la realización de este proceso, se observó que se podía aumentar la proporción en la disolución, por lo que se hizo una cata en uno de los bordes con la disolución al 10%. Después de ver que generaba mejores resultados, se continuó la limpieza con esta proporción.

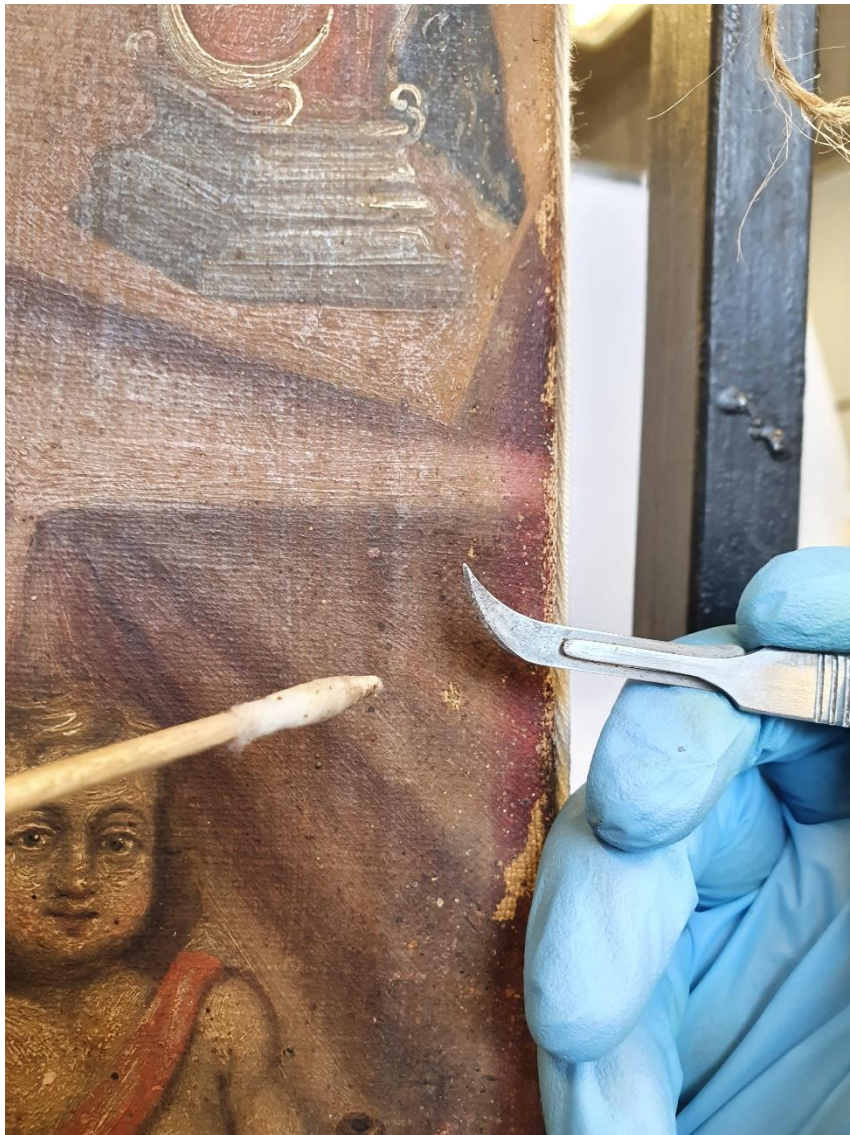
Ilustración 175.- Eliminación de detritus o restos de mosca a punta de bisturí.

Se observaban detritus o restos de mosca, en prácticamente toda la superficie, por lo que se realizó una limpieza mecánica con un bisturí desgastado.

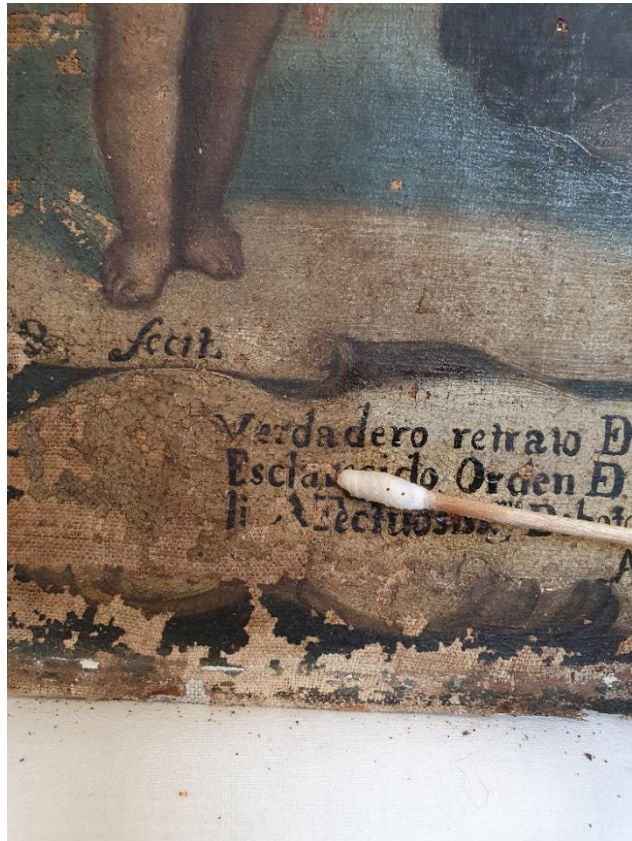
Ilustración 176.- Progreso de limpieza superficial.

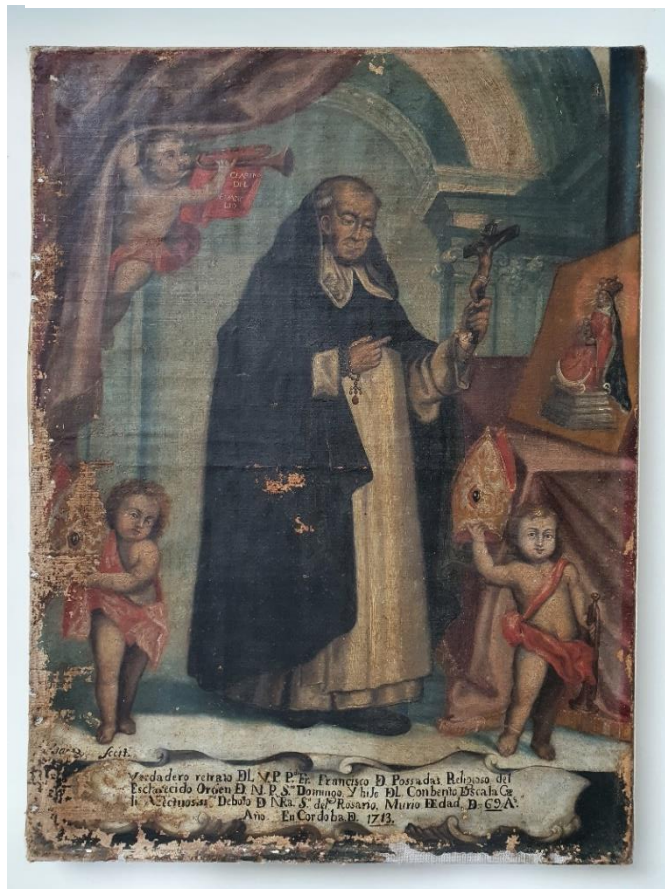
Ilustración 177.- Detalle de progresión de la limpieza. Comparativa del antes y el después.

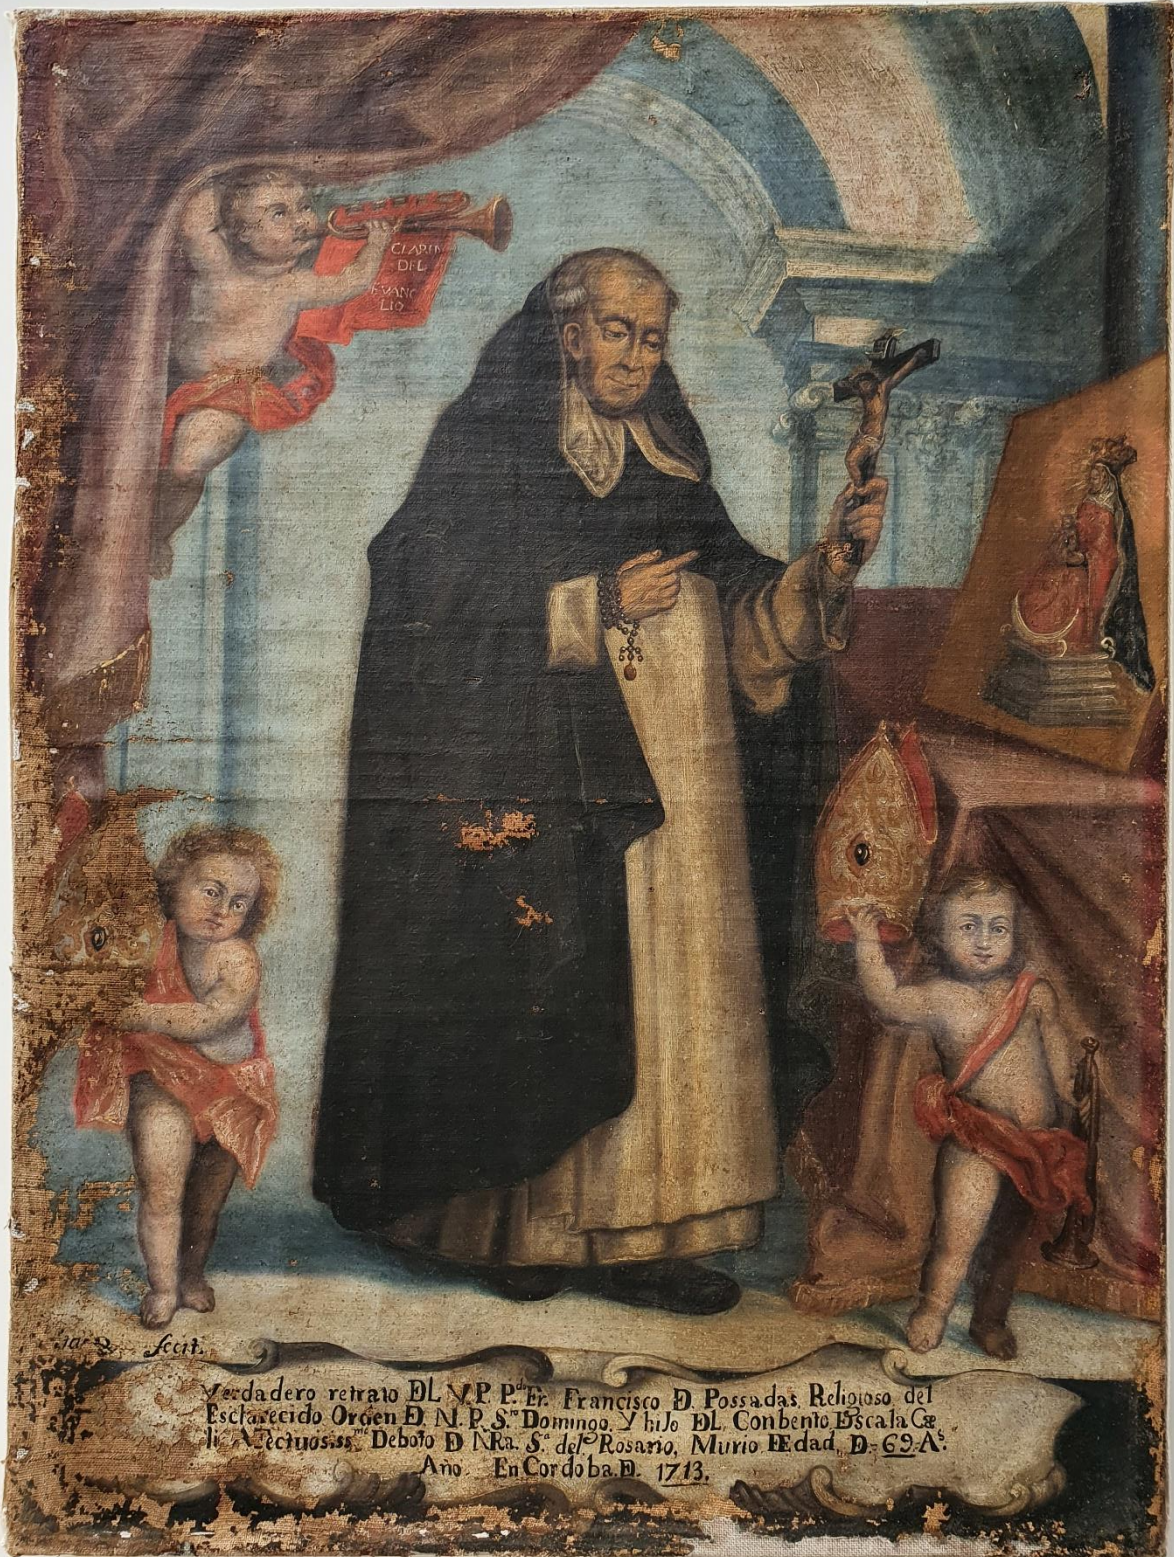
Ilustración 178.- Imagen final de la limpieza.

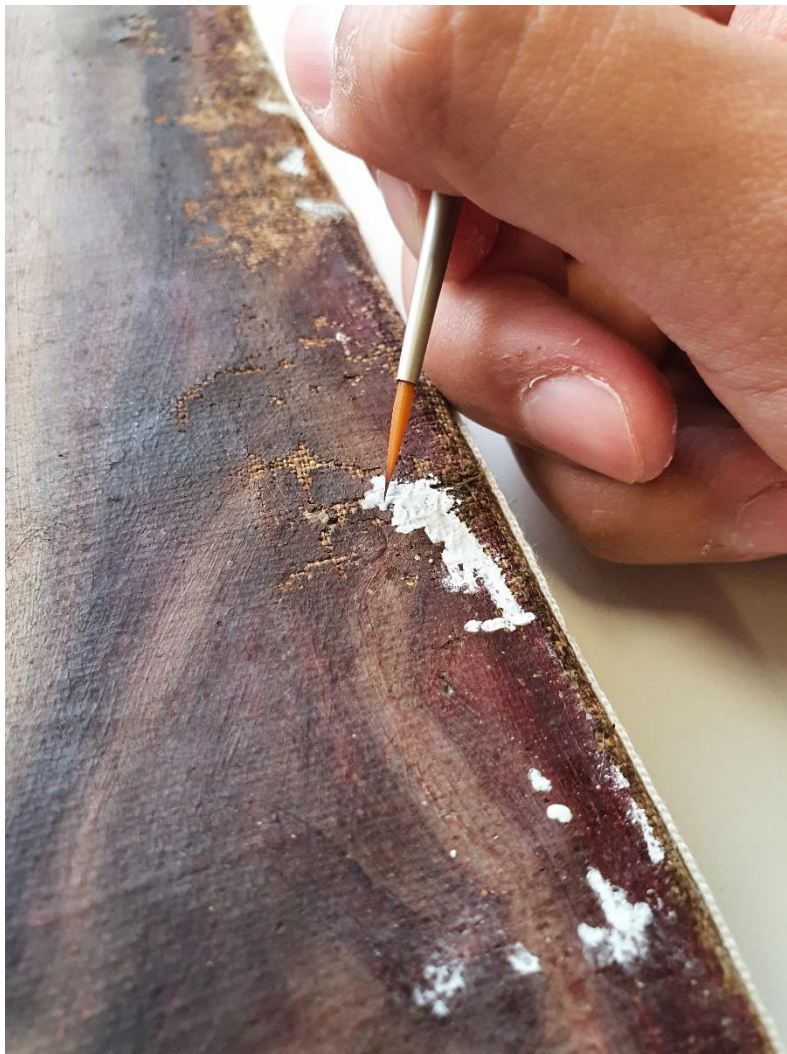
Ilustración 179.- Inicio del proceso de estucado.

El proceso de estucado seguirá las mismas bases de estucado del marco, por lo que se ha preparado un estuco con una proporción de cola 1:7, con una consistencia densa y aplicado de la misma manera, con pincel.

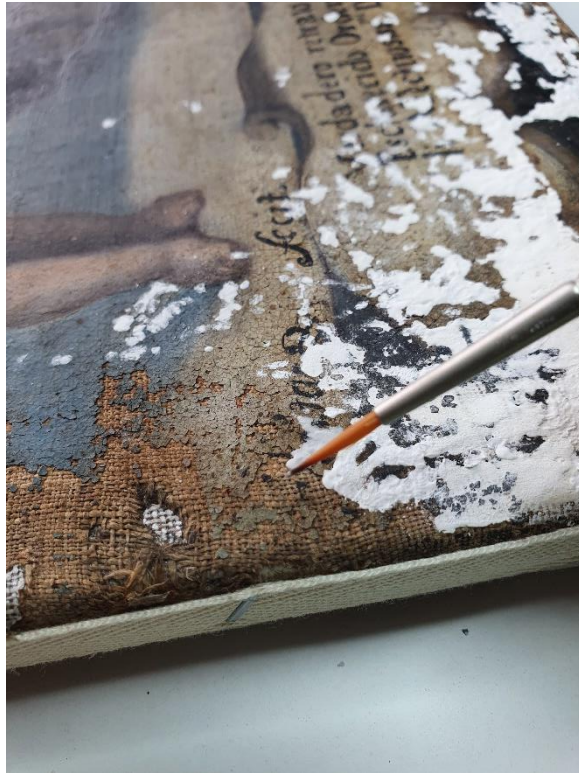
Ilustración 180.- Progresión del proceso de estucado.

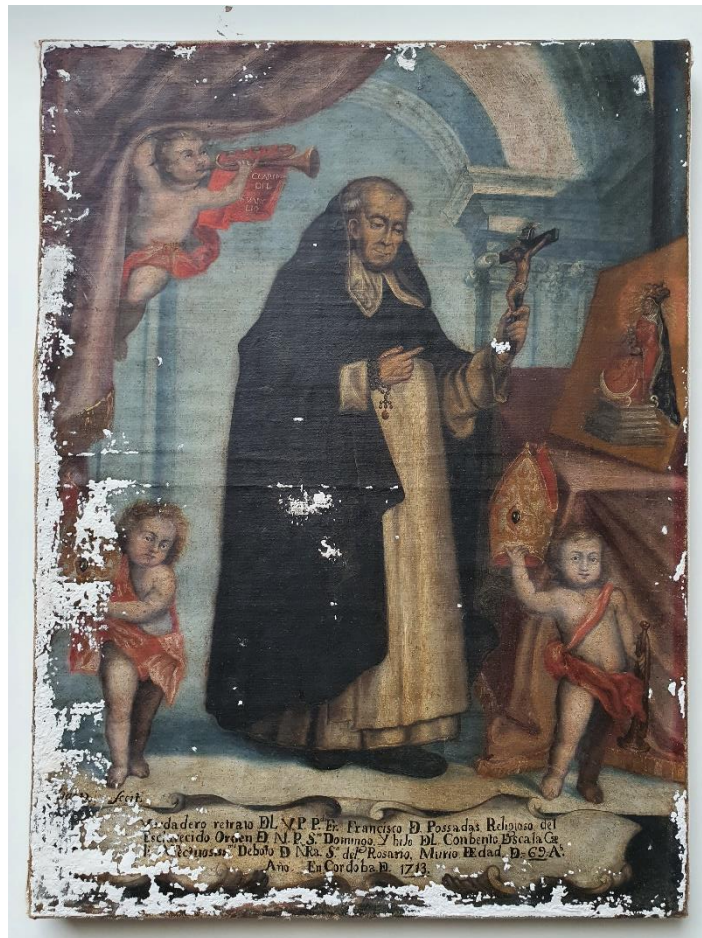
Ilustración 181.- Finalización del proceso de estucado.

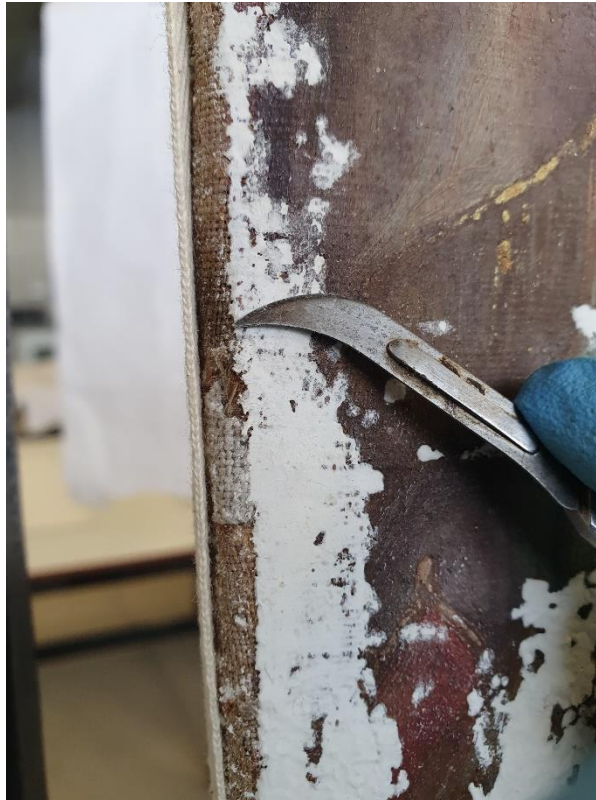
Ilustración 182.- Proceso de desestucado a punta de bisturí con hoja gastada.

El desestucado se ha llevado a cabo utilizando un bisturí desgastado al igual que en el marco y con la obra en posición vertical. A su vez, se ha utilizado luz rasante para dejar la superficie lo más lisa y similar a la textura de la policromía original.

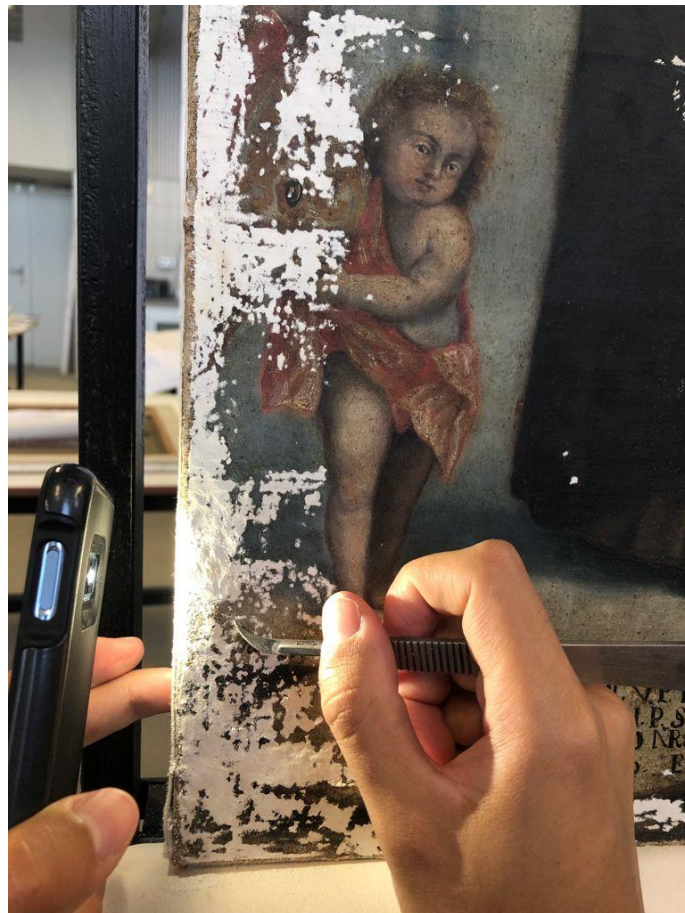
Ilustración 183.- Proceso de desestucado utilizando luz rasante. De esta manera se garantiza que la textura quede totalmente lisa.

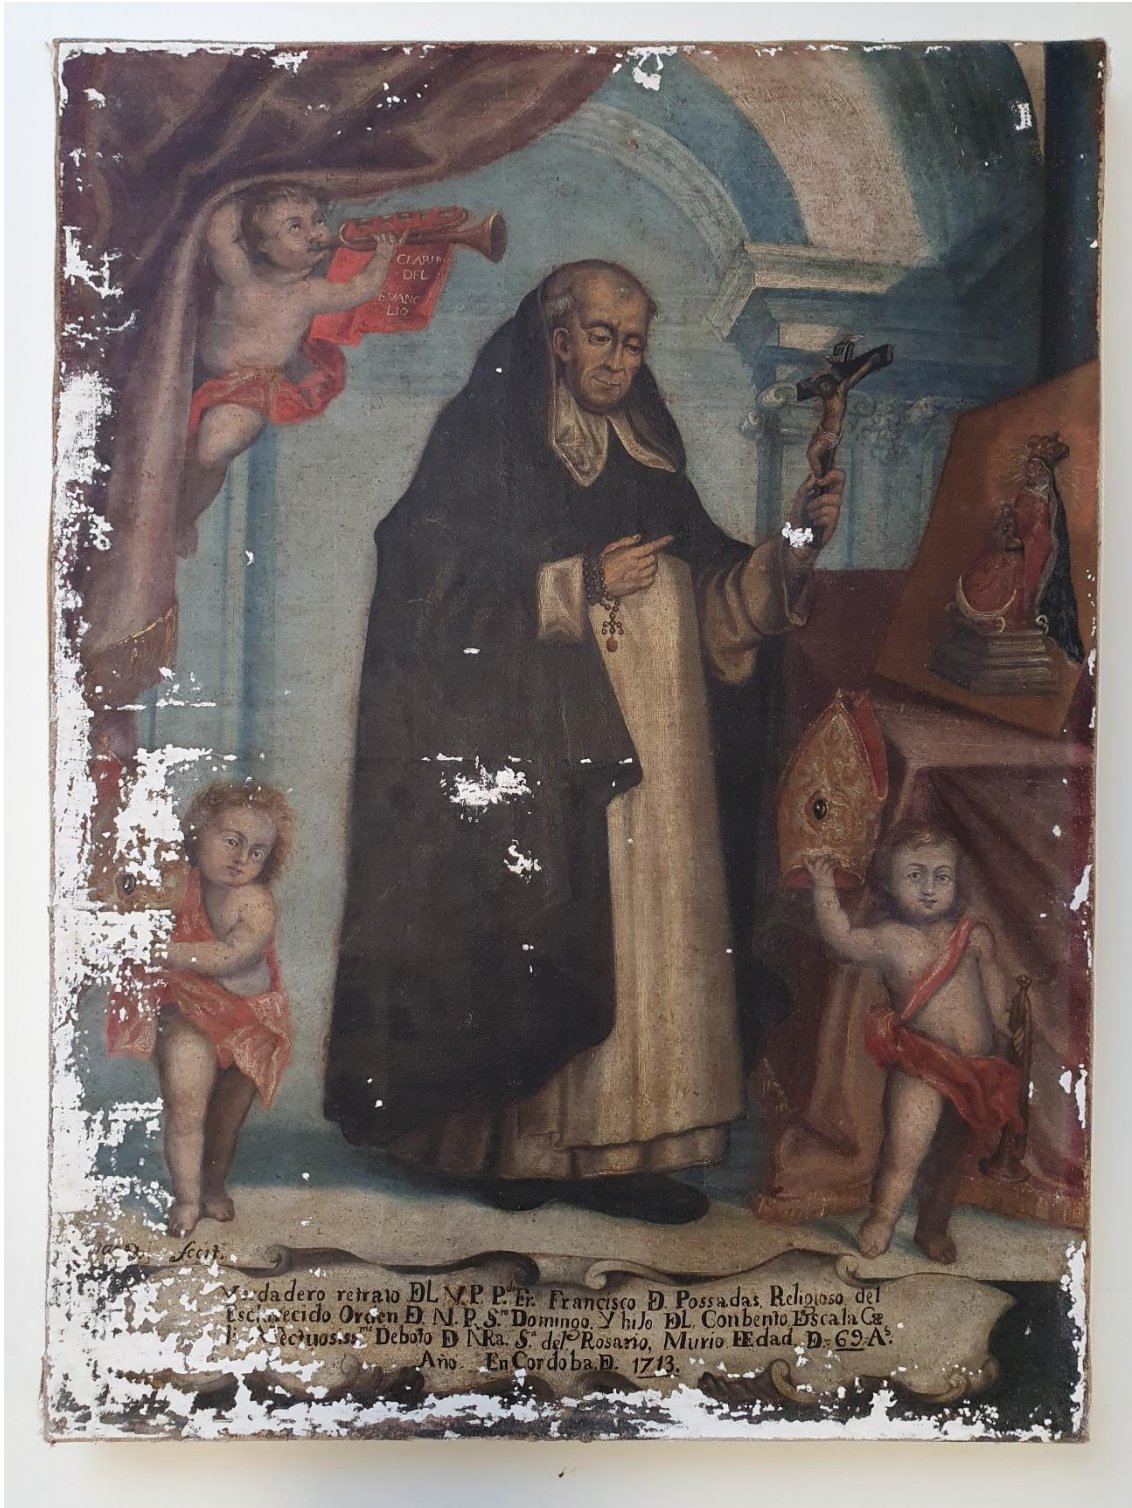
Ilustración 184.- Detalle final del desestucado de las lagunas.

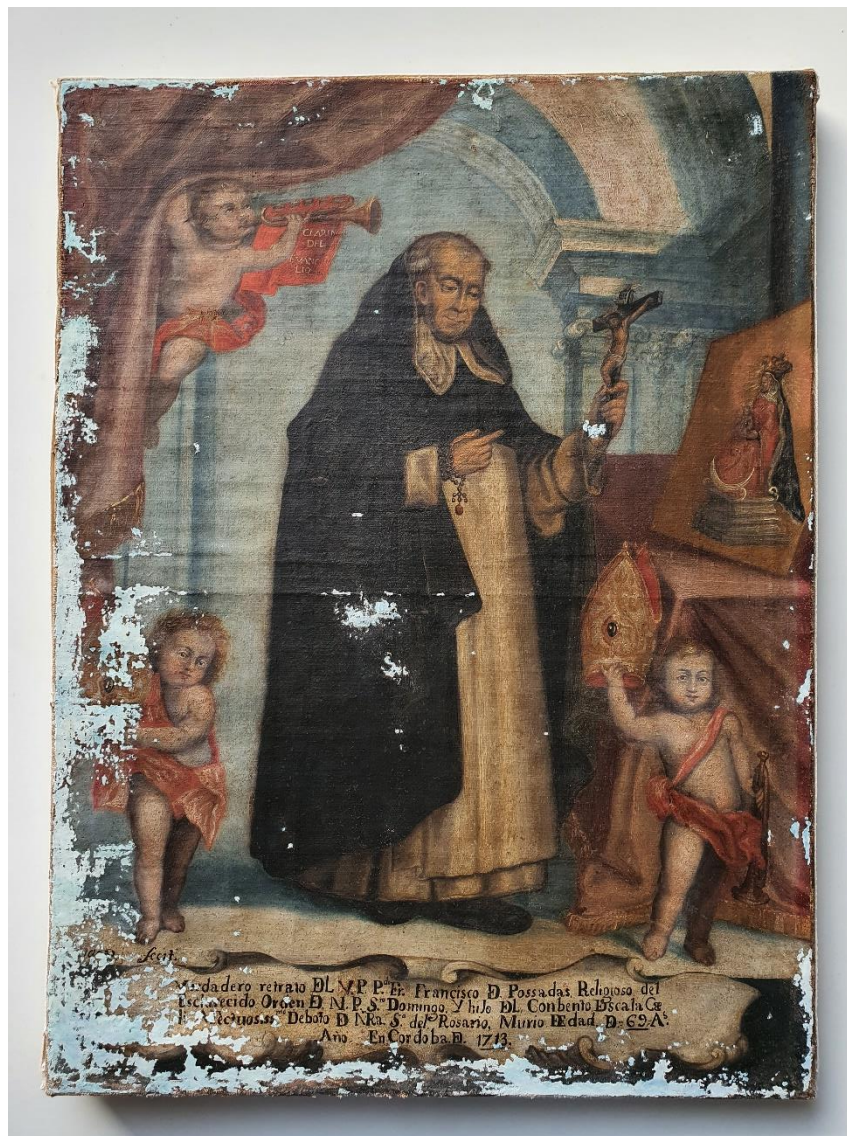
Ilustración 185.- Inicio del proceso de reintegración cromática. En base a que la tonalidad predominante de la obra era de tonos azules, se decidió dar una aguada base en consecuencia de estos tonos, siendo el resultante una de colores lapislázulis verdosos.

Para este proceso, se ha seguido el mismo principio de la reintegración cromática del marco, utilizando de esta manera materiales que se diferencia de lo original y una técnica que sea discernible de lo original y reversible, de tal manera que no se aprecie desde cierta distancia, pero, que, a la hora de acercarse, esta reintegración si se reconozca. Por lo tanto, se ha utilizado la misma técnica de rigattino o trateggio a base de acuarela.

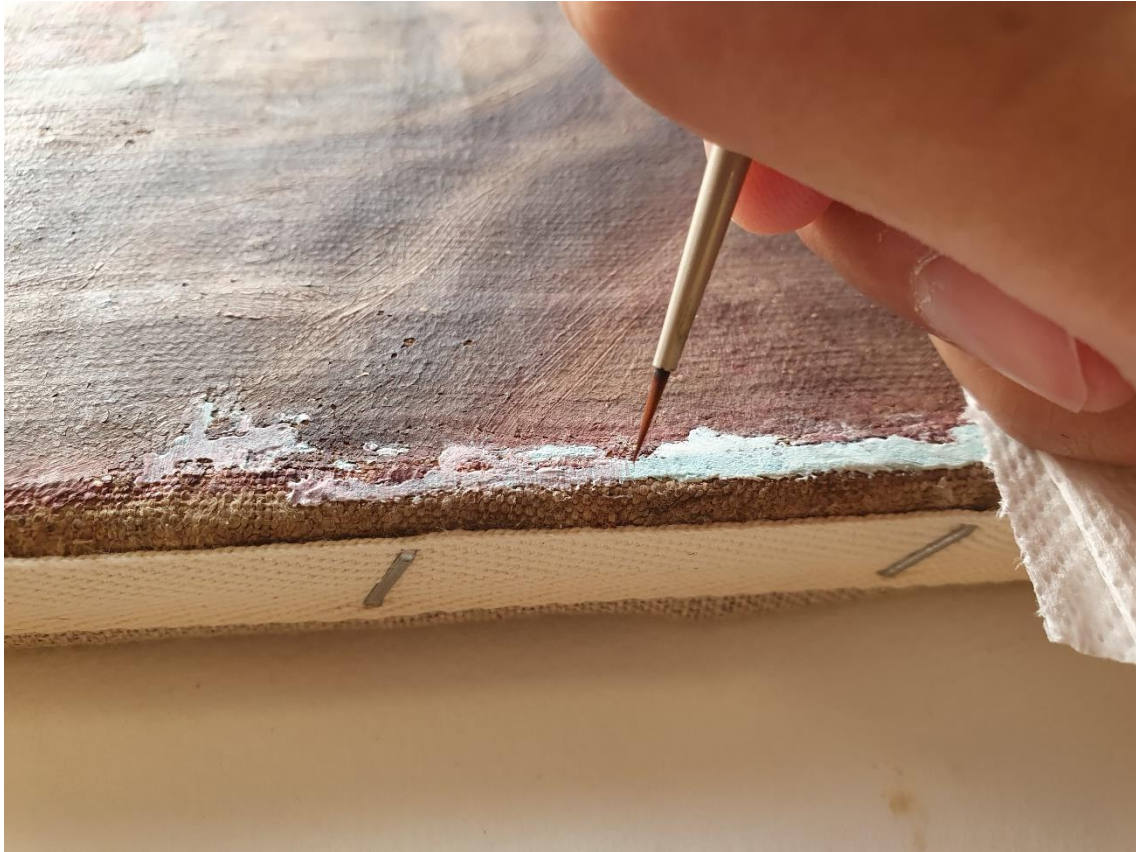
Ilustración 186.- Progresión de reintegración cromática con rigattino.

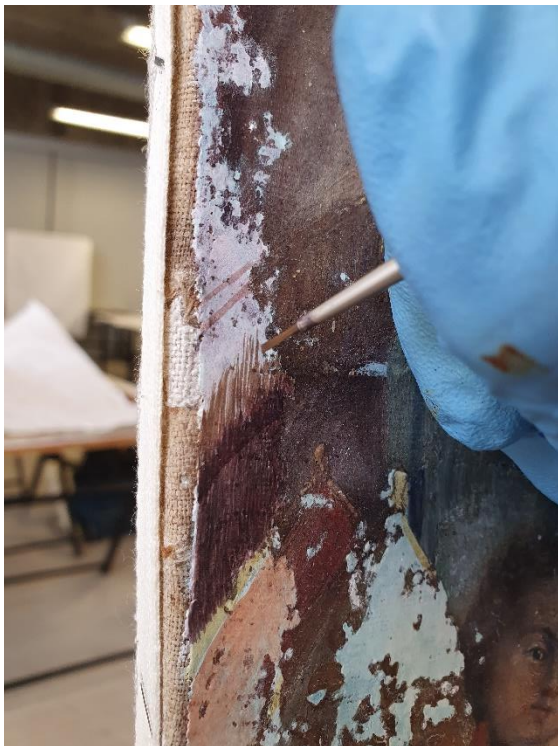
Ilustración 187.- Debido a la forma de las zonas a reintegrar se optó por dibujar la superficie con aguadas de tonos similares para poder acelerar este proceso.

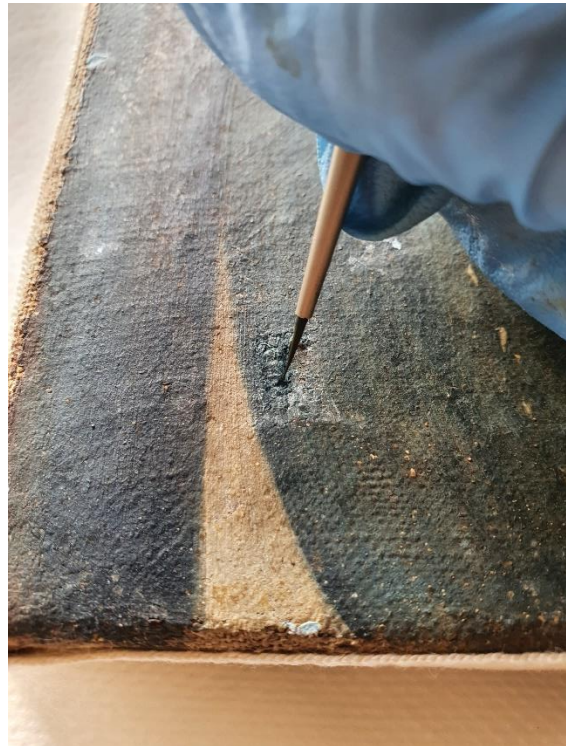
Ilustración 188.- Progresión de reintegración cromática.

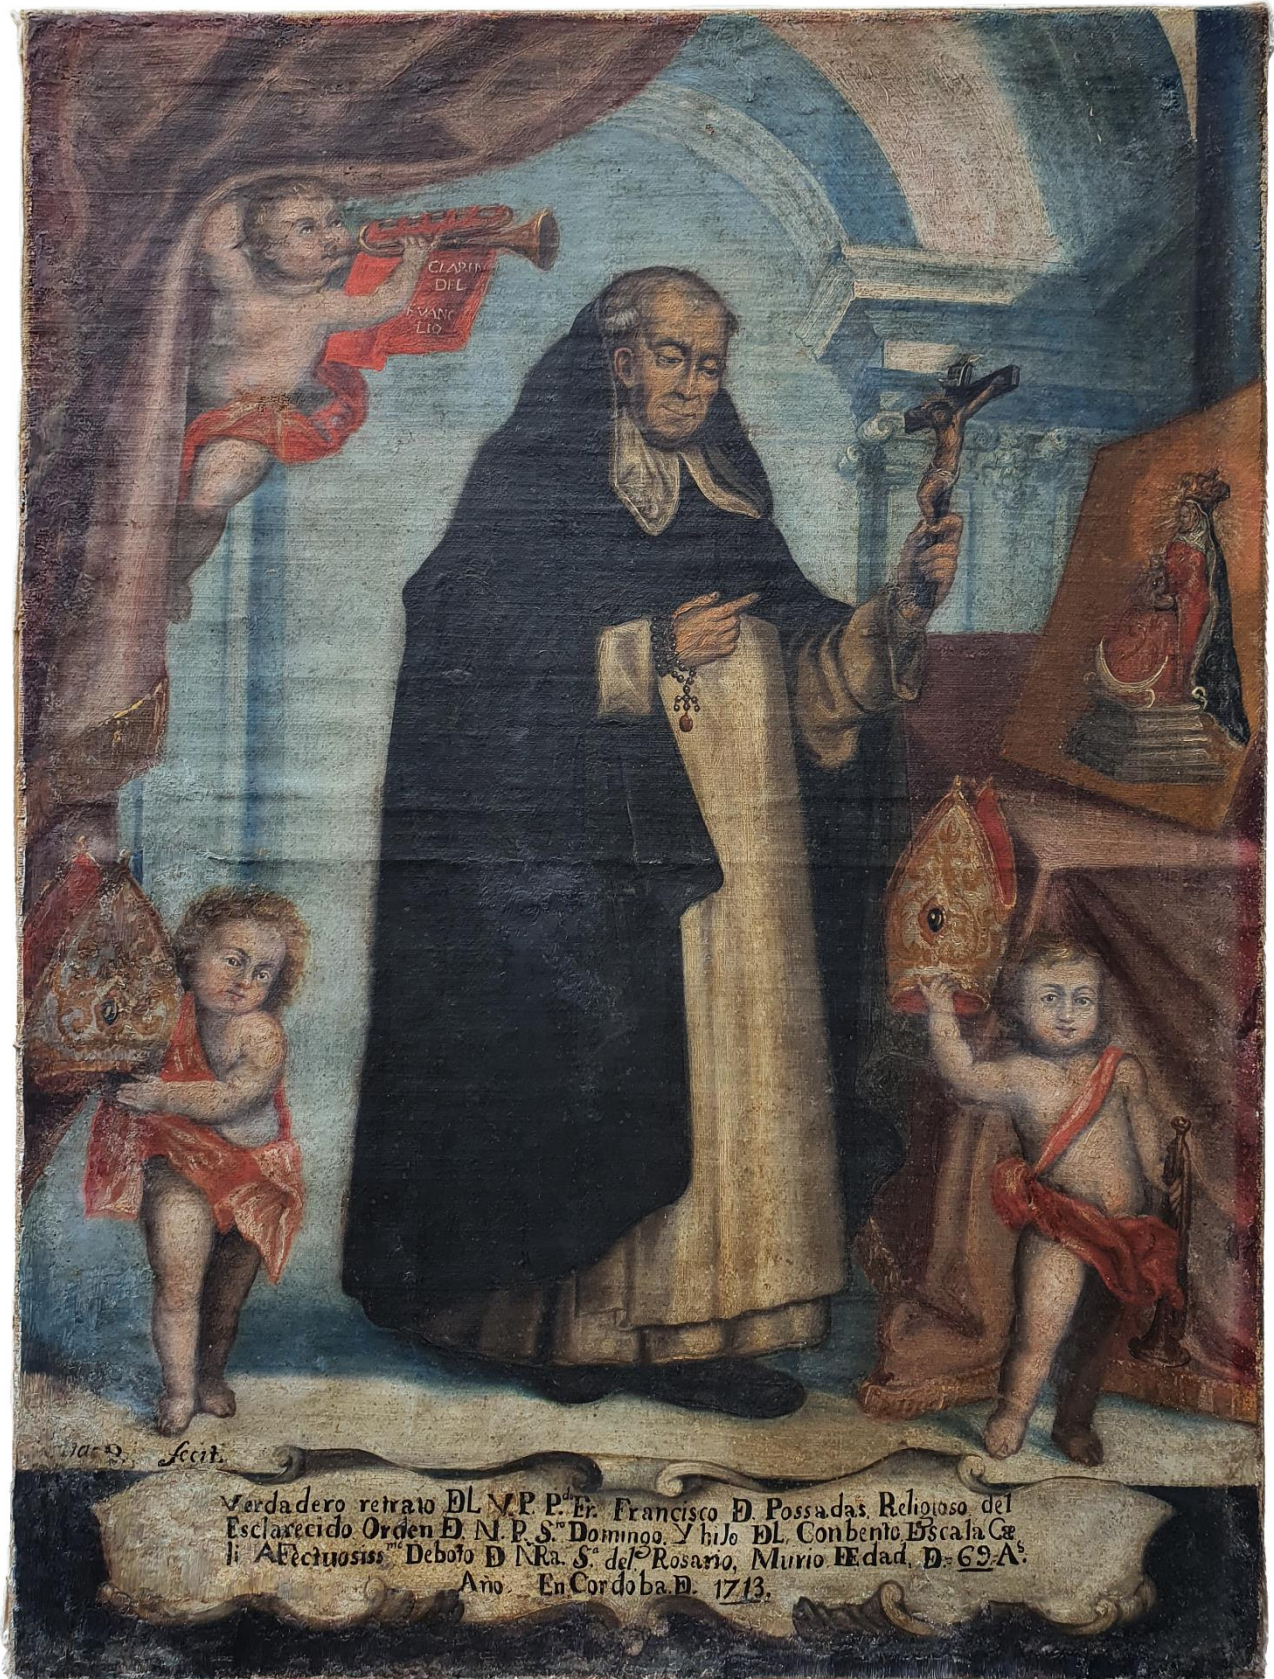
Ilustración 189.- Imagen final de la reintegración cromática.

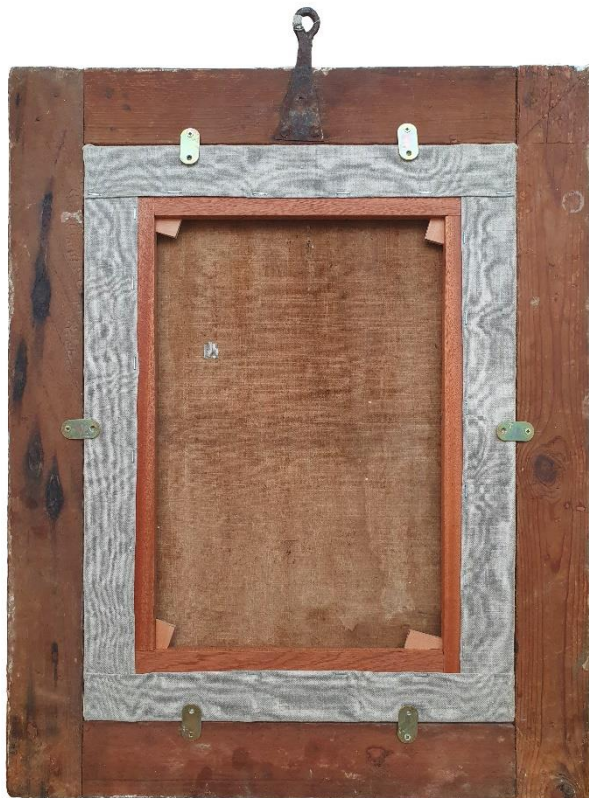
Ilustración 190.- Reverso de la obra ya finalizada la restauración y el montaje.

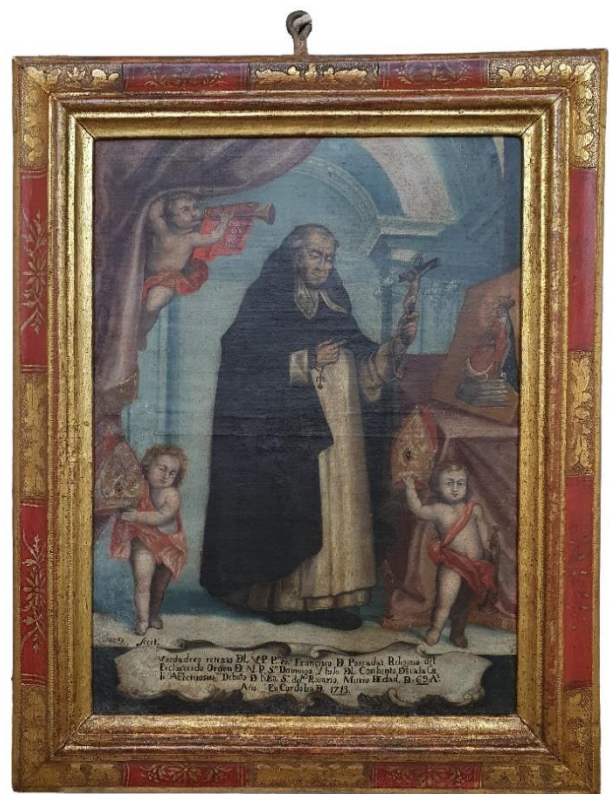
Ilustración 191.- Anverso de la obra ya finalizada la restauración y el montaje.

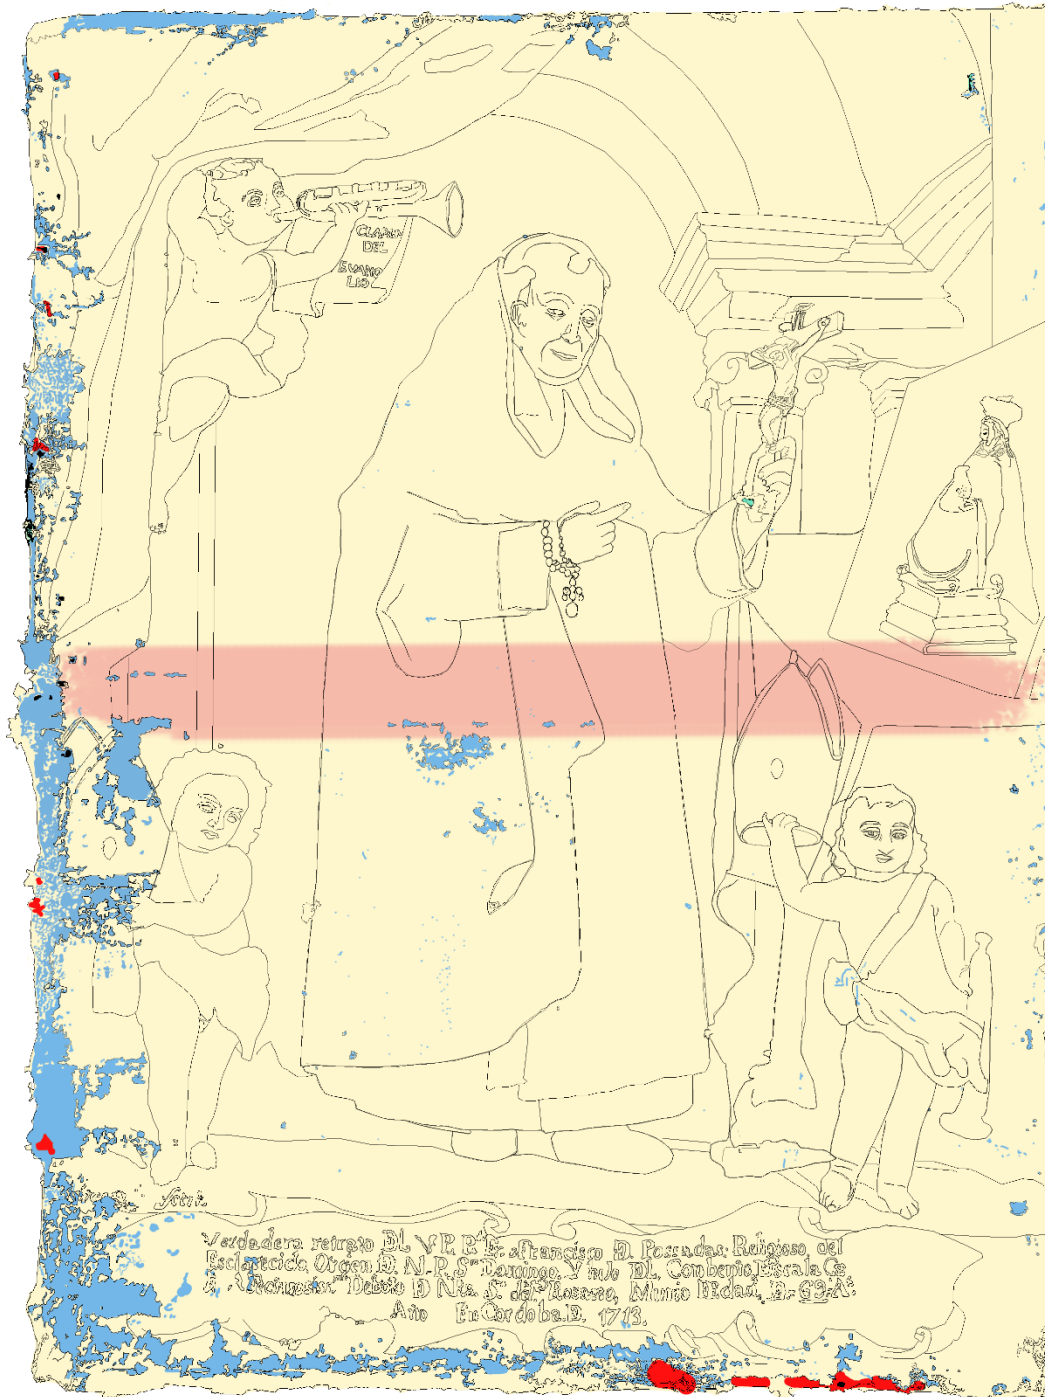
12.1.- Mapa de daños (anverso)

Mapa 1.- Mapa de daños Anverso del lienzo. Anexos

Oxidación de barniz

Pérdida de soporte

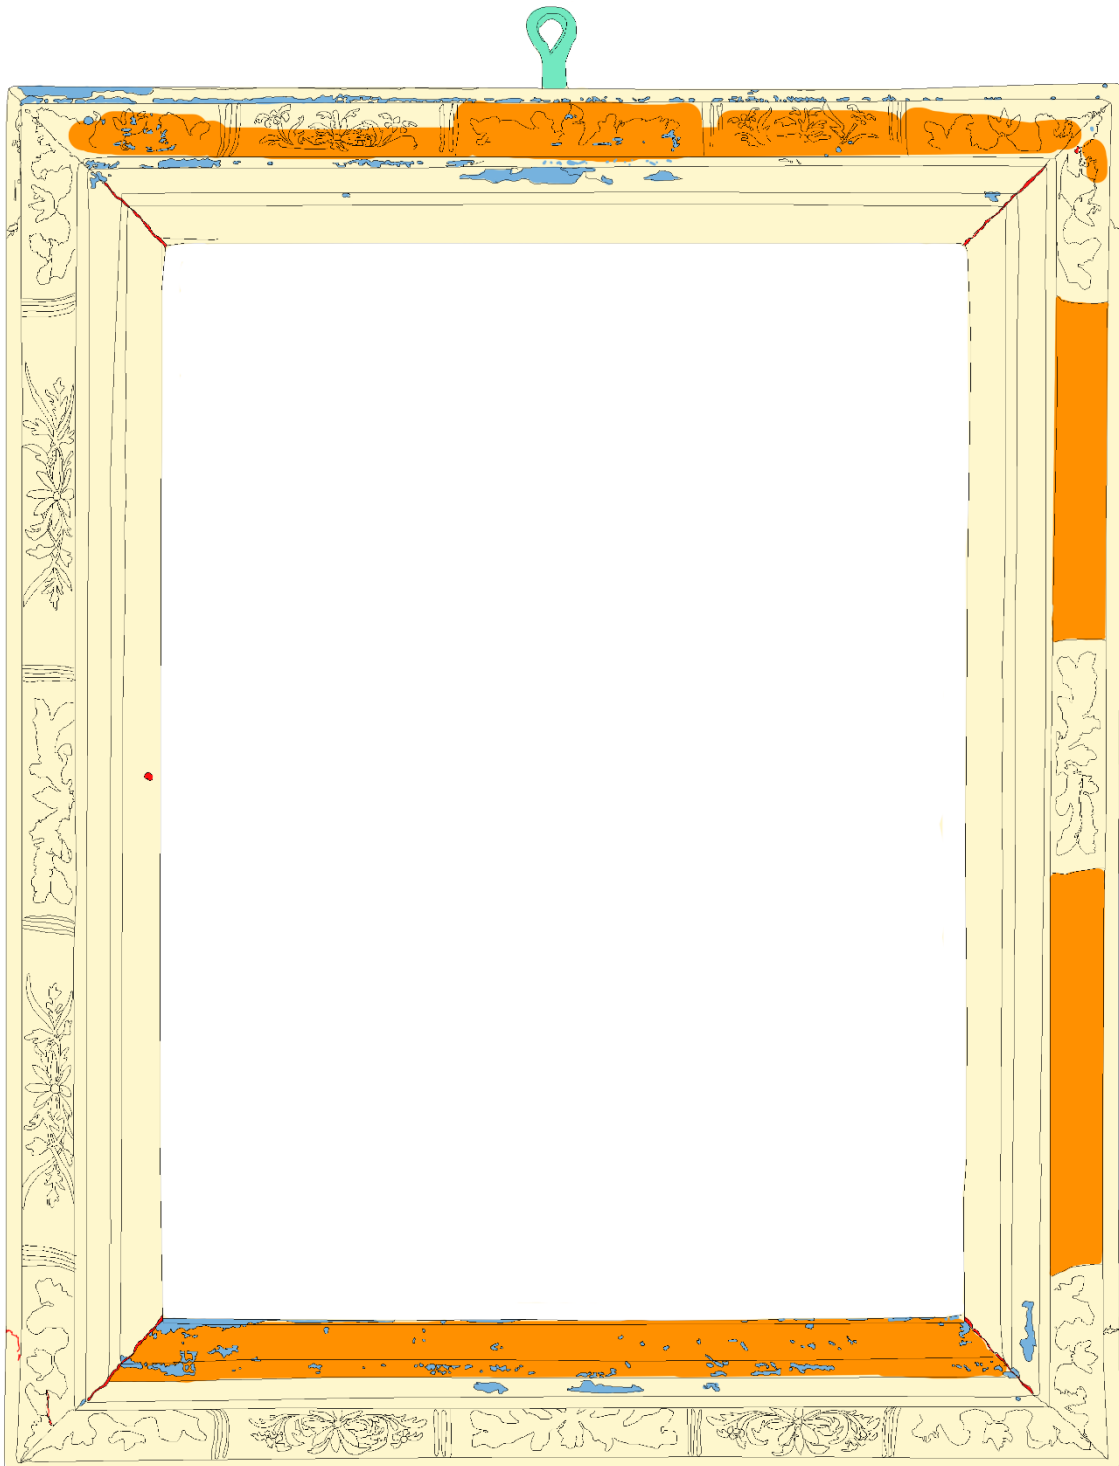
Mapa 2.- Mapa de daños Anverso del marco. Anexos

La policromía original es de tonos rojos bermellones con dorados y técnicas de ejecución, como *graneados* o *repicados* en prácticamente toda la superficie. Por lo que podemos ver en el *mapa 2*, se aprecia un desgaste superficial y pequeñas pérdidas de soporte, junto con pequeñas grietas que las acompañan.

Oxidación de barniz
