La restauración del retrato del Beato Fray Francisco de Posadas

Alumno: Jorge Andrés Medrano Escobar
GRADO EN CONSERVACIÓN Y RESTAURACIÓN DE BIENES
CULTURALES

Facultad de Bellas Artes. Universidad de La Laguna.

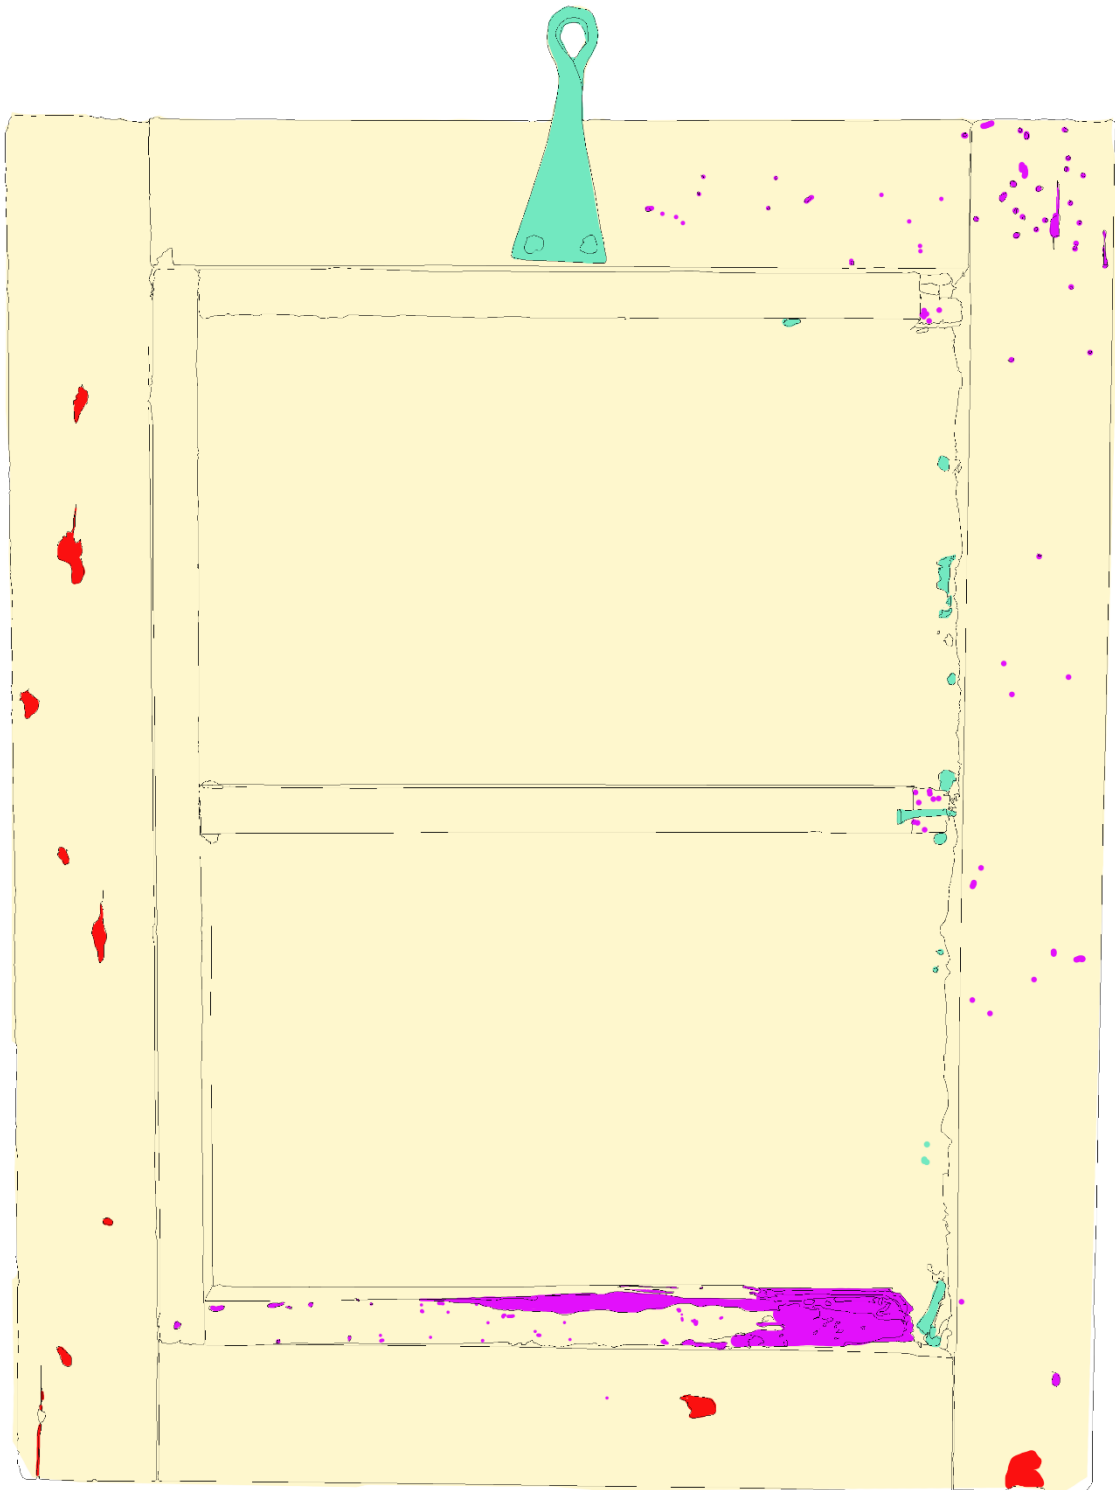
12.2.- Mapa de daños (reverso)

Mapa 3.- Mapa de daños reverso. Anexas

Suciedad superficial

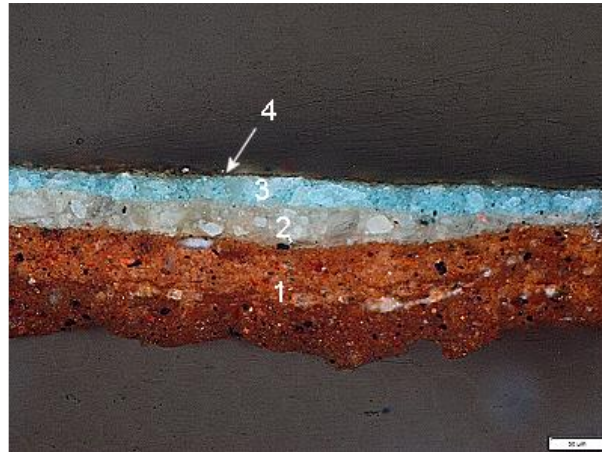
FPA-2, 100 X

La preparación tiene dos capas de tierra de diferentes colores. Tienen, no obstante, la misma composición. La diferencia podría estar en una mayor proporción de aglutinante aceite secante en la capa inferior de esta muestra.

La pintura tiene dos estratos. La base de color gris, con albayalde, yeso y trazas de negro carbón e índigo. El remate final tiene como color azul la indigotina, procedente del índigo o de la hierba pastel.
