# PROPUESTA DE INTERVENCIÓN- GESTIÓN DEL INMUEBLE Y SU COLECCIÓN

## *CASA TAGANANA 1*

TRABAJO DE FIN DE GRADO

Grado en Conservación y Restauración de Bienes Culturales

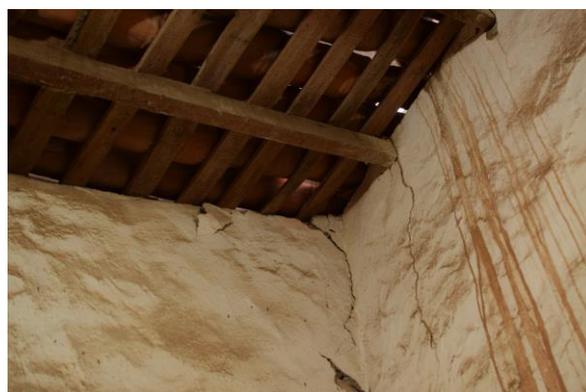
**El almacén del Dormitorio:** Habitación interna del dormitorio principal con el suelo de tierra y el techo igual que el cuarto anterior con una excepción, y es que las paredes internas están revestidas posiblemente con cal (Fig.14). También se encuentran objetos apilados.

*Fig. 14: Visión internas de las paredes (posible cal)*

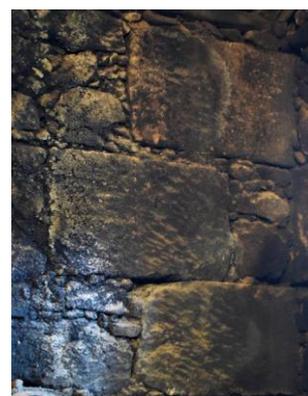
**La Cocina:** El suelo de la cocina es de tierra y las paredes son de piedra. El techo está compuesto por vigas de madera. La habitación tiene dos pequeñas ventanas con barrotes de madera, pudiendo ser para que el humo no se condensara en la estancia a la hora de cocinar, teniendo en cuenta el rasgo ennegrecido que las rodea (Fig.17). La puerta es de madera de una hoja. Se encuentra al lado del inicio de las escaleras que da al granel, la segunda planta.

Fig. 17: Paredes ennegrecidas

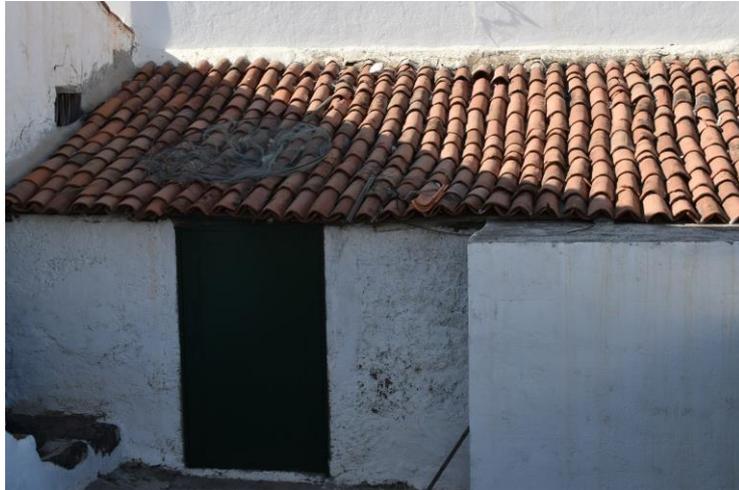
*Fig. 18: El cuarto del lagar*

**El Lagar:** En este caso el techo se encuentra en peligro de derrumbamiento en la zona central (Fig.18), sostenido por vigas. Hay una bañera de cemento donde se realizaba el

vino y una fosa donde se colocaban los bidones. El suelo es de tierra y las paredes de piedra.

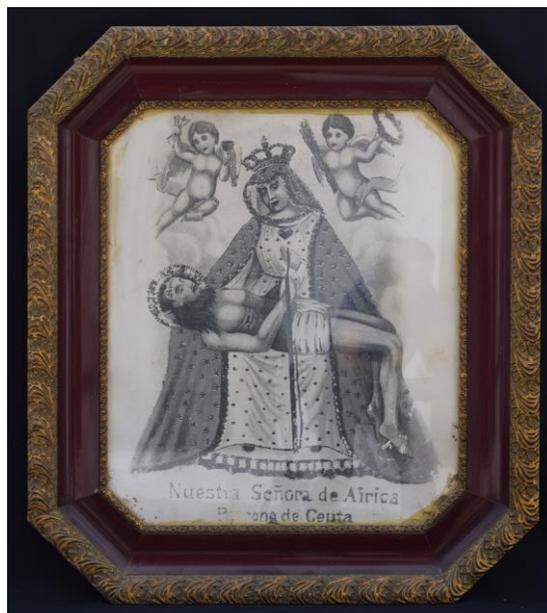
Fig. 24: Anverso 01052021

- *Ataque xilófago.* Aparecen puntos de color oscuro que suele ser signo de la aparición de *foxing*; un deterioro químico frecuente en el papel que se presenta por un conjunto de manchas de tonalidad ocre (Muñoz Viñas, 2018, p. 99–100)

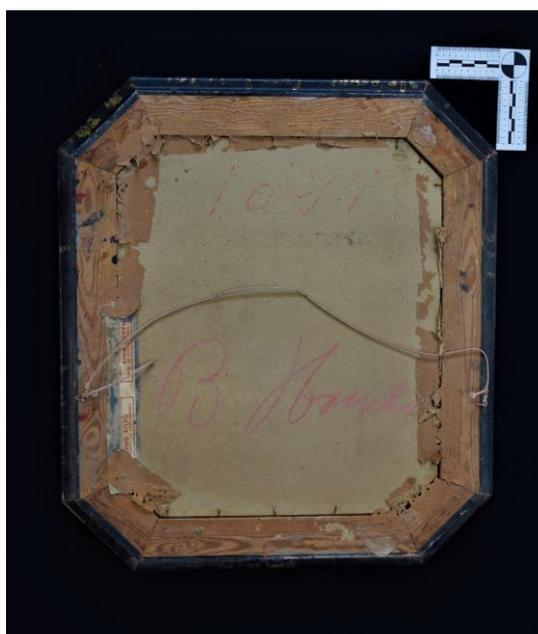
Fig. 23: Reverso del marco de la obra 01052021

El marco que encuadra la obra es una escultura en madera conífera policromada. Tiene elementos decorativos en dorado y un rojo brillante en el anverso. En el reverso podemos ver dos ensambles que unen una cuerda a modo de colgador, clavos visibles que sujetan la cubierta con inscripciones y un contorno de papel adherido entre está cubierta y el marco deteriorado.

- *Defecto enmarcado.* Se identifican los espacios de separación entre la cubierta y el marco que favorece la acción de otros agentes de deterioro.
- *Inscripciones.* En el reverso del marco queda inscrito lo que parece ser “1027” y “B Hondo”

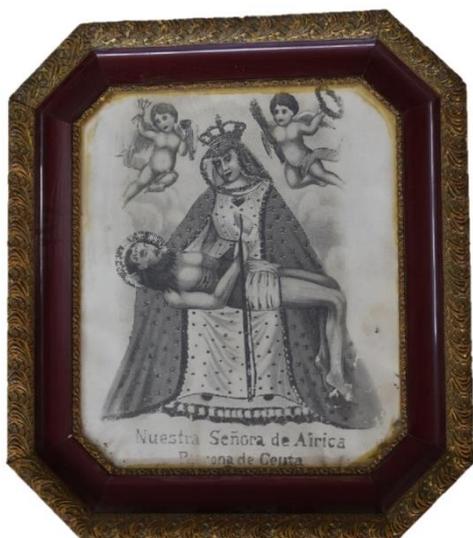
Fig. 39: Nuestra Sra. De África Parroquia de Ceuta

La obra de papel representa a la Nuestra Señora de África, tal y como aparece inscrito bajo la imagen (Fig.39).

Finalmente, se podría devolver el enmarcado inicial si las condiciones son óptimas, conservando el conjunto. Es necesario cambiar los papeles que hacían de sujeción entre la cubierta trasera y el marco por su mal estado de conservación.

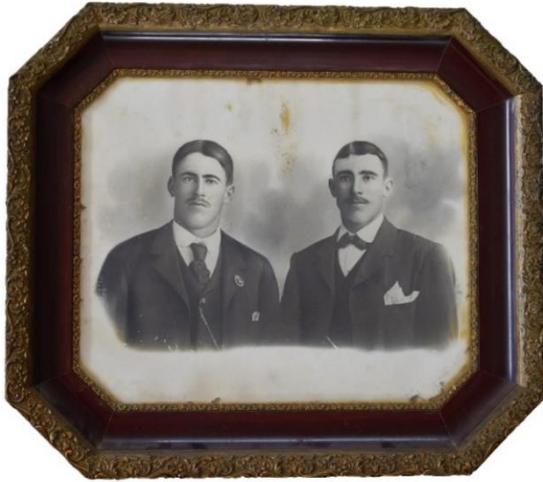
Fig. 44: Retrato 1

El Retrato 1 es una reproducción cuyo soporte papel plasma el rostro de dos hombres jóvenes vestidos de época en blanco y negro (Fig.44).

- *Pérdidas volumétricas.* Puntualmente en la parte superior centro de la imagen, y en la parte inferior de la obra
- *Pérdida de la capa pictórica.* Pequeñas lagunas distribuidas por el perímetro de la ilustración, sobre todo por los laterales de los brazos de los hombres
- *Manchas de humedad.* Alrededor de la obra hay manchas
- *Suciedad acumulada.* En las aristas inferiores se distingue la acumulación de polvo
- *Restos de adhesivo (cristal).* En el cristal que cubre la obra aparece resto de un adhesivo que pertenece al marco, que, aunque no tiene contacto directo con la obra, hay una mancha que destaca en la mitad de los rostros.
- *Ataque xilófago.* Posible *foxing*, correspondiente a las manchas en tonalidad ocre que aparecen en las esquinas y laterales del documento (Fig.46)

- *Golpes*. En el reverso del marco, en la esquina izquierda
- *Clavos*: 3 clavos industriales de forma circular visibles en el lateral derecho del reverso del marco
- *Defecto enmarcado*. Separación entre la cubierta y el marco: toda la zona superior y el lateral derecho
- *Inscripciones*. En el reverso del marco queda inscrito lo que parece ser “1027” y “B. Hondo”

Devolveremos la obra restaurada de papel al posible marco original si las condiciones son favorables. En este caso también se deberá sustituir parte del papel adherido a la cubierta y el marco en el reverso de este.

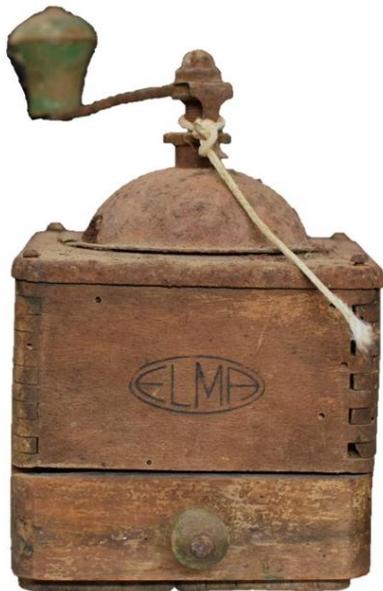
Fig. 49: Molinillo de café ELMA ®

Molinillo de café producido por la empresa ELMA ® (Fig. 49). Fabricado en los años 40 del siglo XX.

- *Pérdidas volumétricas*. Sobre todo, en la base de la estructura debido al movimiento que se ha producido en la madera
- *Grietas*. En la base del molinillo y en las paredes laterales aparecen grietas creadas por los movimientos de la madera

- *Pérdida de policromía.* En las zonas de las manillas pintadas de verde existe una pérdida considerable de la capa pictórica
- *Agentes xilófagos.* Presenta un severo ataque por agentes xilófagos, sobre todo en la pared izquierda de la estructura (Fig. 51)
- *Desgaste/decoloración.* Hay zonas de la madera vista que se han ido perdiendo ya sea por su uso o por el paso del tiempo
- *Clavos.* Tiene 4 clavos industriales de forma circular en la superficie que unen el metal con el soporte de madera
- *Elementos afectados por la corrosión.* El metal está afectado por la corrosión de forma generalizada (Fig. 50)
- *Deformaciones.* Debido a los agentes ambientales, la madera ha sufrido deformaciones notables
- *Manchas de humedad.* Comprenden toda la superficie de la pared derecha y la parte trasera

- III. Limpieza de los elementos metálicos. Para realizar este proceso es necesario tener en cuenta que eliminar la corrosión de elementos como el que se nos presenta es irreversible, por lo que la elección del medio es decisiva. Con un lápiz de fibra de vidrio y una inhibición de la corrosión con taninos al 5% etanol se realizará la limpieza superficial

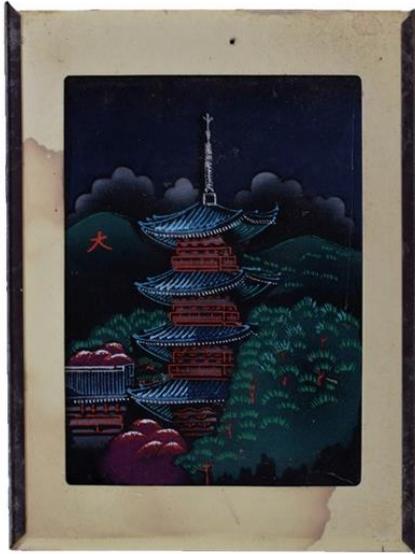
Fig. 53: Paisaje Japonés

Este óleo sobre terciopelo está adherido a un soporte de papel con dos sujeciones laterales de plástico negro (Fig. 53).

De forma general, la obra está en buen estado de conservación exceptuando su soporte de papel, destacando:

- *Suciedad superficial.* Toda la superficie del anverso de la obra tiene una cantidad considerable de suciedad acumulada
- *Manchas de humedad.* Hay grandes señales de humedad por todo el perímetro del soporte de papel (Fig. 54)
- *Ataque xilófago.* La obra está afectada por posible *foxing*; manchas ocre
- *Perforación.* Hay una perforación intencionada en la parte superior del anverso de la obra
- *Restos de adhesivo o marca de arranque.* En el anverso de la obra

pulpa de papel y adhesivo (engrudo de almidón + adhesivo Eva ® 70% – 30 %), aplicando calor (por medio un remay) con la espátula caliente.

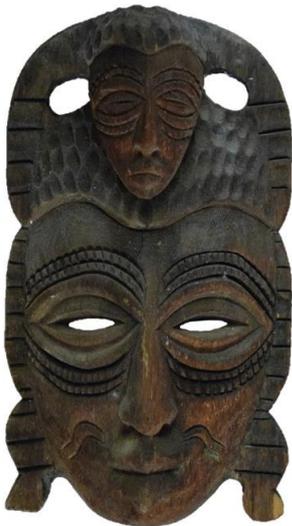
Fig. 56: Máscara 1

Esta obra es una escultura de madera vista, sin ningún tipo de protección ni capa pictórica (Fig. 56).

- *Suciedad superficial.* Tanto el reverso como el anverso tiene acumulación de suciedad
- *Manchas de Humedad.* Más visibles en el reverso (Fig. 58)
- *Desgaste/decoloración.* Se puede ver que hay zonas decoloradas posiblemente por la exposición al sol.
- *Grietas.* En el reverso de la obra aparecen grietas por el cambio de las propiedades físicas de la madera con el paso del tiempo (material higroscópico)
- *Pérdida de soporte.* En la zona del anverso, lateral derecho inferior

- I. Estudios analíticos: estudio contextual, estudio fotográfico, análisis químico y estratigráfico. Pruebas de limpieza
- II. Limpieza superficial. Técnica mixta mediante brochas, bisturí y limpieza química con hisopos y agua destilada
- III. Reintegración volumétrica. Se devolverá los volúmenes a la obra rellenando las lagunas a partir de una masilla como podría ser masilla Axson SC258 ®, moldeándola
- IV. Capa de protección. Con Paraloid B72 ® + Nitro al 3% aplicado con brocha

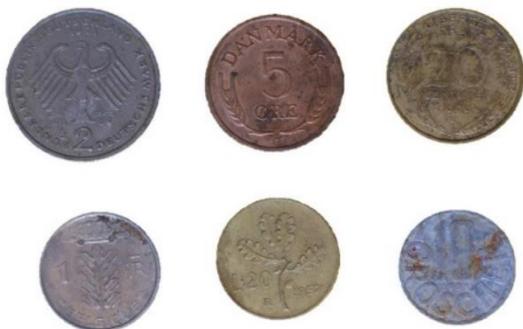
Fig. 60: Monedas extranjeras

Esta colección de monedas extranjeras abarca un total de 37 monedas procedentes de Alemania, Australia, Dinamarca, Bélgica, Francia, e Italia (Fig. 60).

Para el análisis de esta colección, es necesario conocer tanto la naturaleza del material que compone la pieza, como la de la corrosión que presenta. Trataremos una de las monedas más afectadas de la colección para crear una propuesta de restauración.

Esta moneda presenta diferentes productos de corrosión propios de una posible aleación cobre-plata, como son los óxidos del cobre que van desde un color naranja a un rojizo, posiblemente creado por el contacto con la atmósfera o ambiente que le rodea. Asimismo, tiene zonas deformadas del uso habitual en su momento.

- I. Estudio material. Identificar componentes
- II. Limpieza superficial. Con ayuda de una lupa o instrumento que facilite la visión aumentada de la superficie afectada, se realizará una limpieza mecánica, pudiendo utilizar por ejemplo una punta de henequén (no raya la superficie), y como medio un disolvente que facilite la retirada del deterioro (alcohol o acetona, por ejemplo). También se puede intervenir con bisturís
- III. Inhibición de la corrosión. En caso de que fuese necesario. Benzotriazol 3-5% en alcohol (para productos de corrosión del cobre)
- IV. Protección. Una vez acabada la limpieza se puede aplicar una capa de resina acrílica para resguardan la obra

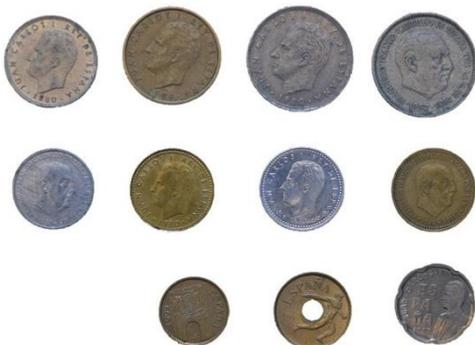
Fig. 63: Monedas españolas

La colección de monedas españolas suma un total de 567 monedas. Concebidas en la Fábrica Nacional Moneda y Timbre, en España (Fig. 63).
