ESTUDIO Y CATALOGACIÓN DE FACHADAS CON INFLUENCIA ECLÉCTICA Y MODERNISTA DEL ARQUITECTO ANTONIO PINTOR Y OCETE EN SANTA CRUZ DE TENERIFE

Miriam Ysabel Caralli Hernández

Grado en Conservación y Restauración de Bienes Culturales

Facultad de Bellas Artes | Universidad de La Laguna

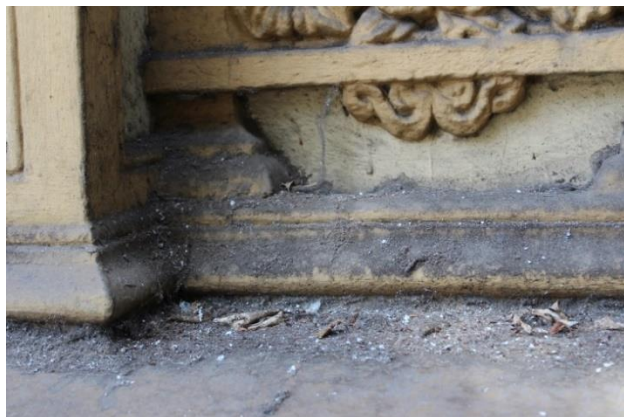
Figura 16. Acumulación excesiva de suciedad y elementos arbóreos.

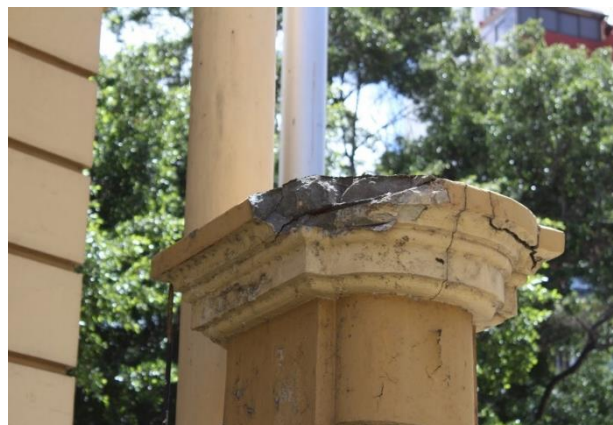
Figura 20. Carbonatación y falta volumétrica en columna de acceso principal.

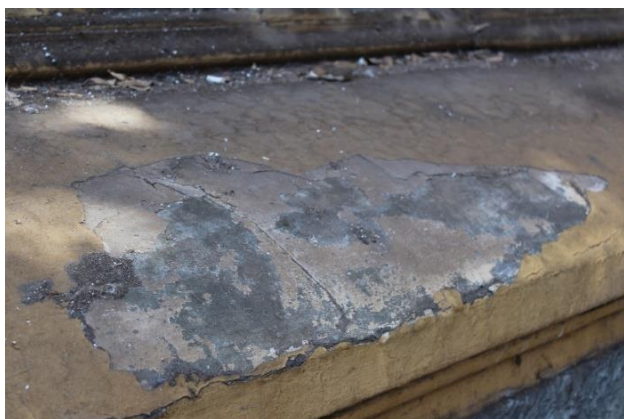
Figura 17. Falta de revestimiento en antepecho.

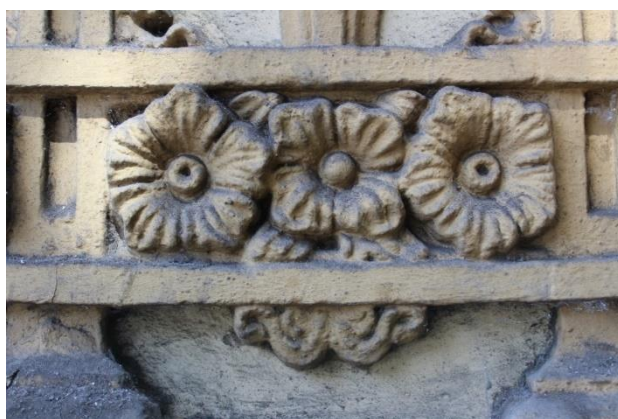
Figura 19. Deposición de suciedad en elementos decorativos.

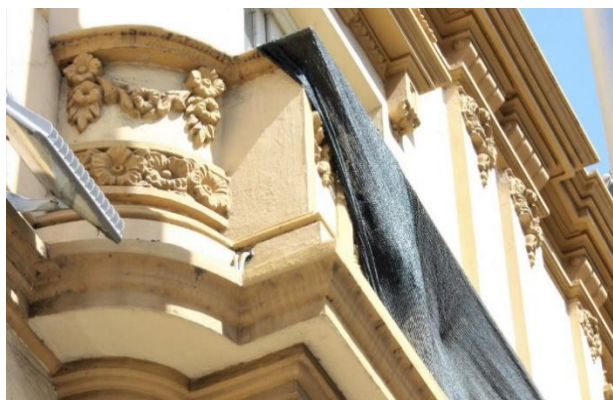
Figura 25. Peligro de desprendimiento en balcón.

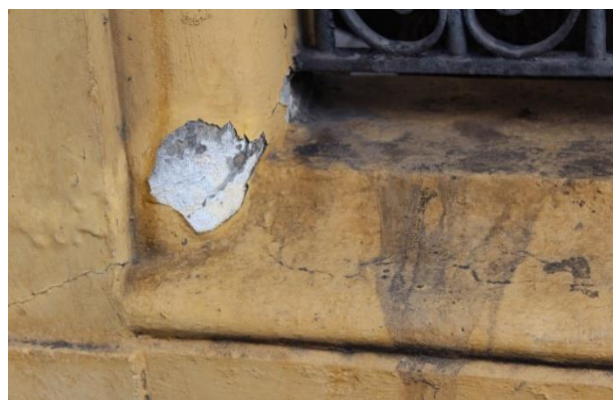
Figura 26. Suciedad y desprendimiento.

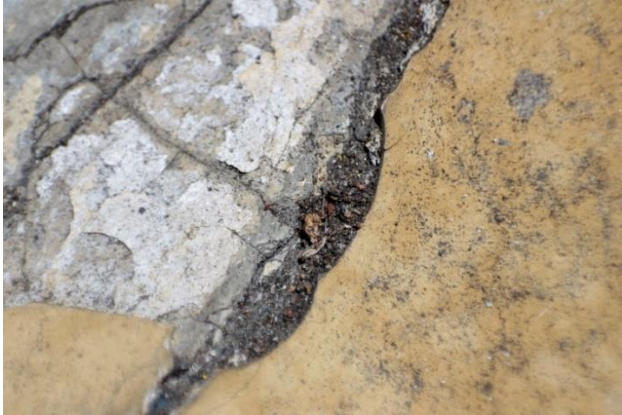
Figura 28. Macrofotografía desprendimiento con suciedad.

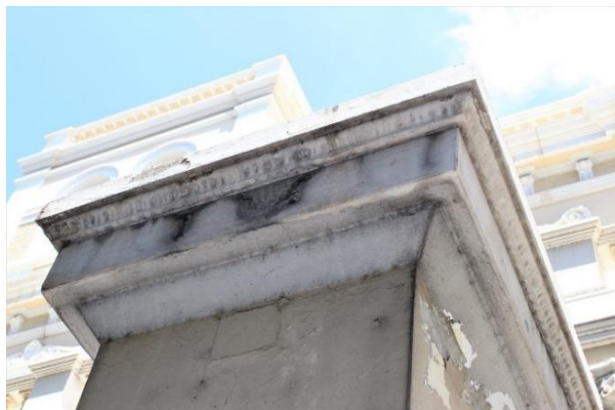
Figura 31. Presencia de moho negro y suciedad.

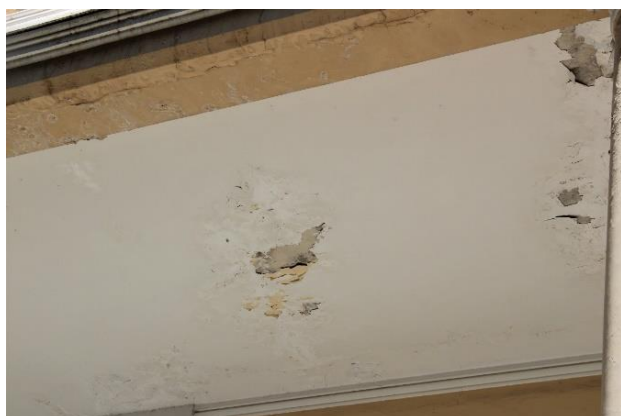
El inmueble se encuentra inhabitado y en un estado de conservación BUENO-REGULAR, ya que existen daños ocasionados por la humedad, como eflorescencias y caleos en los capiteles de los pilares, carbonataciones en la entrada de acceso, y pérdidas de revestimiento en las zonas del porche en gran medida. Dada la cantidad de humedad presente, existe la presencia de alteraciones de tipo biológico como el moho en los remates de las columnas de acceso.

Figura 30. Eflorescencia y desprendimiento por humedad.

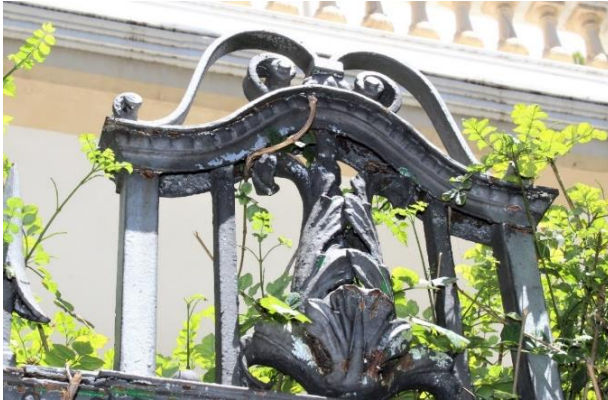
Figura 36. Oxidación en elemento decorativo en hierro forjado.

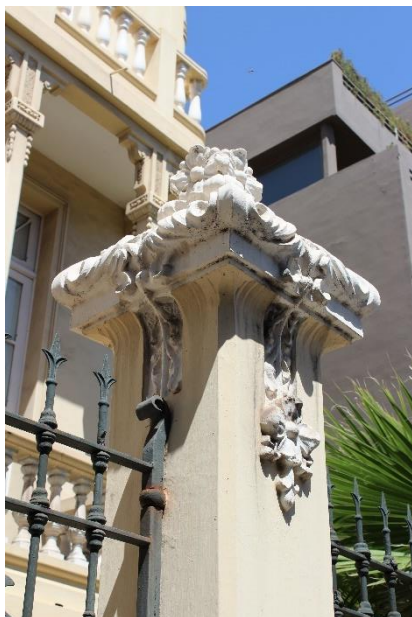
Figura 40. Deposition de suciedad en remate de columna.

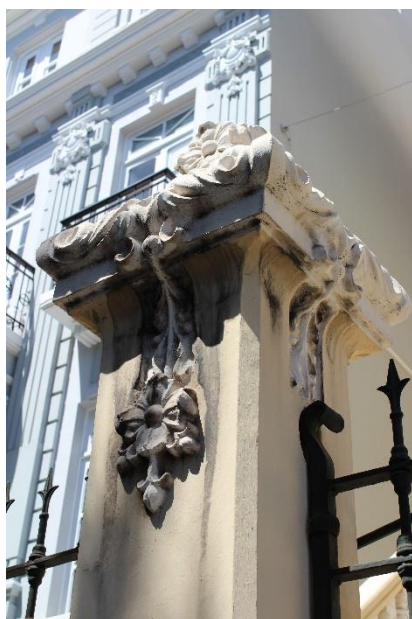
Figura 42. Manchas por escorrentía.

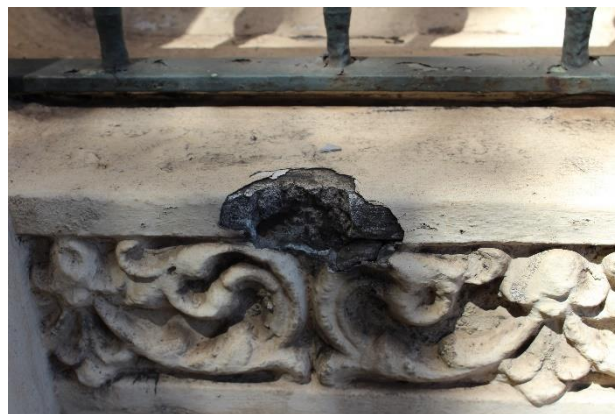
Figura 41. Carbonatación en detalle ornamental.

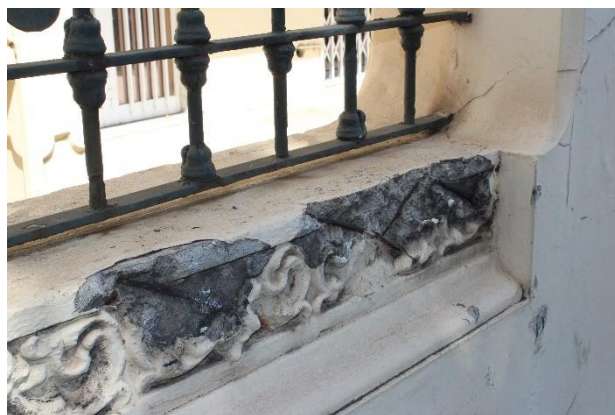
Figura 43. Falta volumétrica en detalle ornamental.

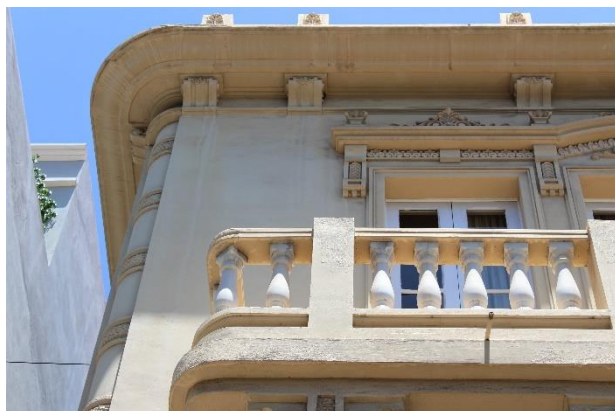
Figura 44. Suciedad y manchas por escorrentía.

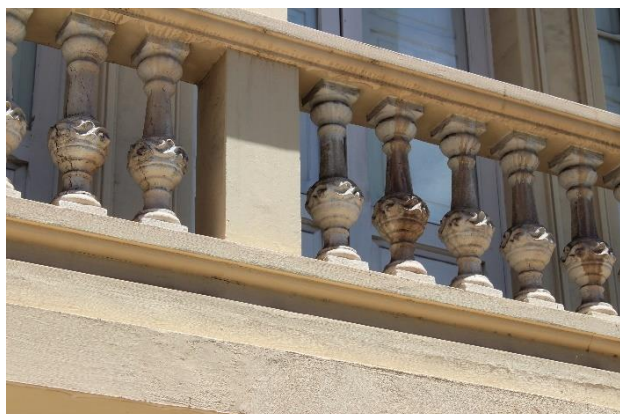
Figura 45. Balastrada con manchas por escorrentía.

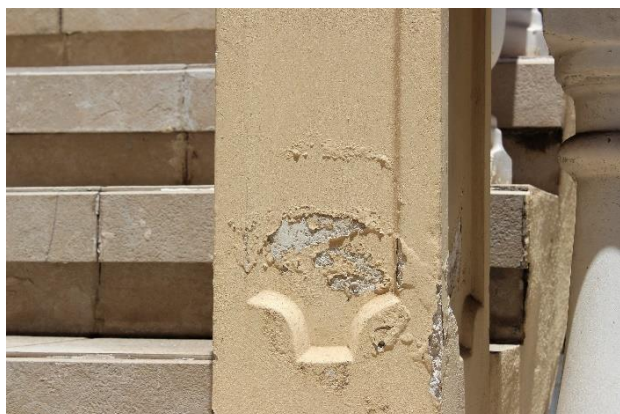
Figura 47. Caleo en acceso a escalera.

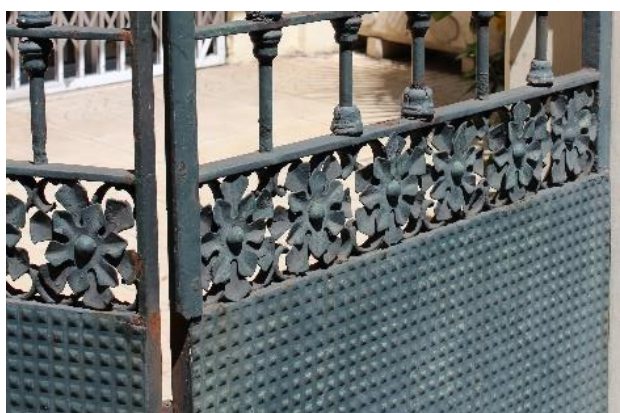
Figura 49. Rejería en estado de oxidación.

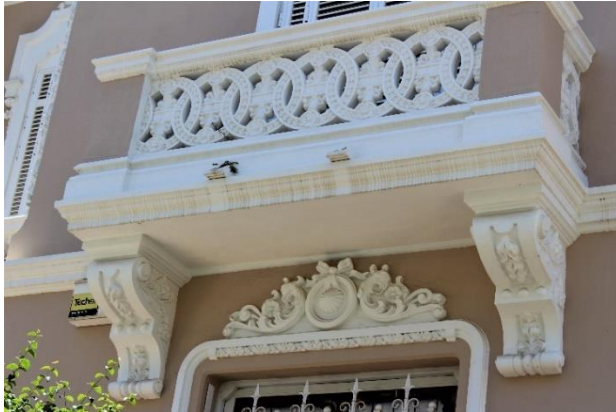
Figura 51. Leves manchas por escorrentía en balcón.

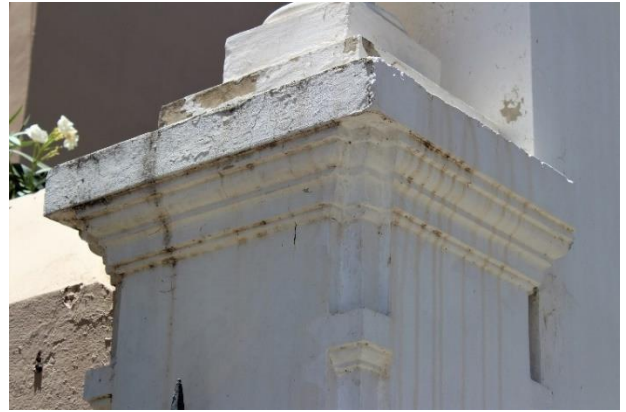
Figura 52. Manchas por escorrentía en columna que acompaña la rejería.

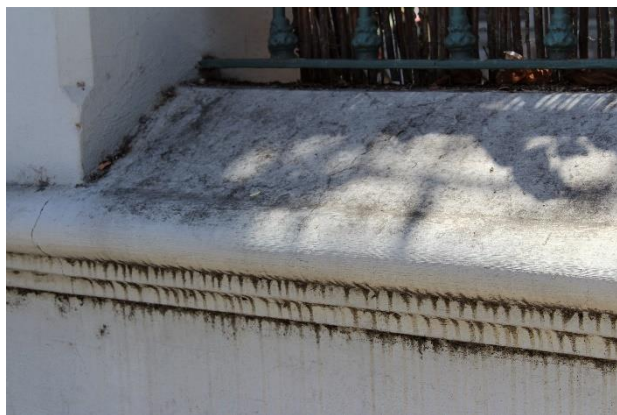
Figura 54. Manchas por escorrentía y suciedad en cornisa.

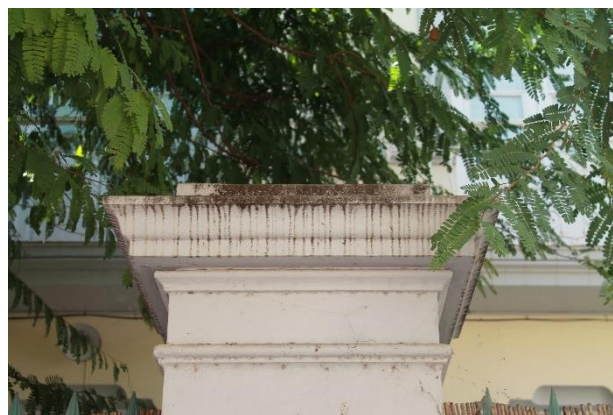
Figura 55. Deposición de suciedad y manchas por escorrentía en remate de columna.

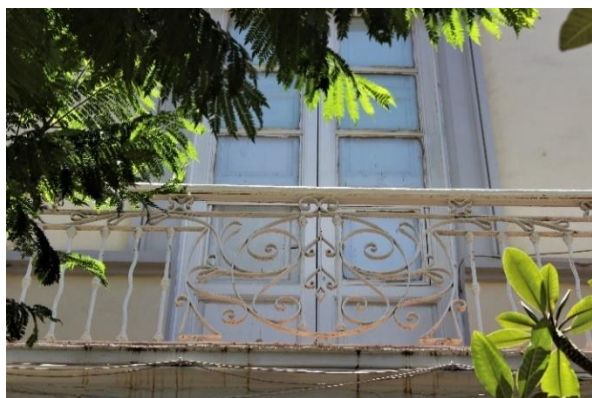
Figura 57. Oxidación de rejería en balcón volado.

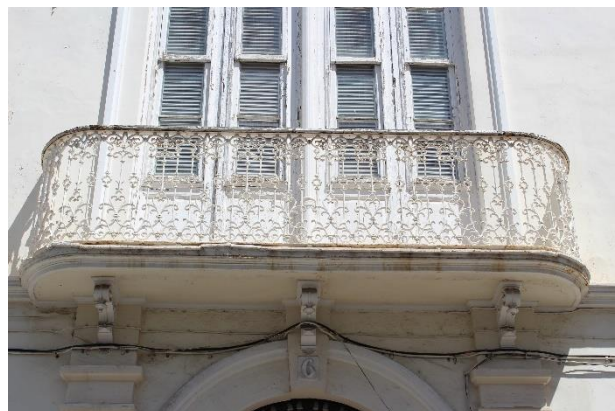
Figura 61. Oxidación general de balcón volado.

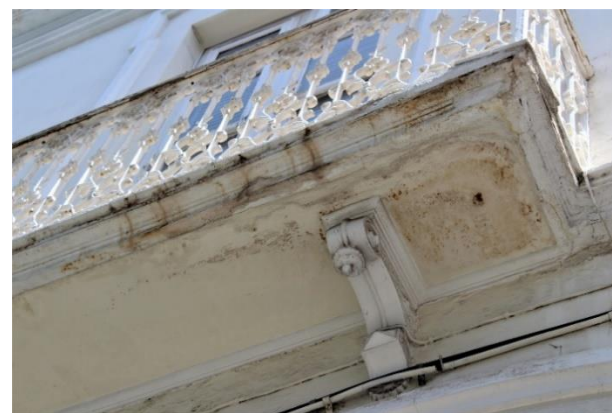
Figura 64. Alteración por humedad en base de balcón.

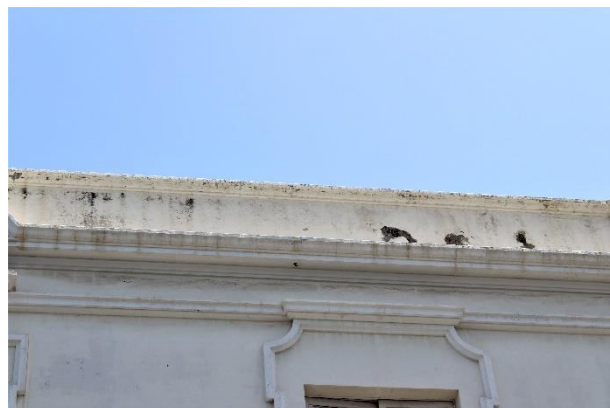
Figura 63. Presencia de manchas por escorrentía y moho negro.

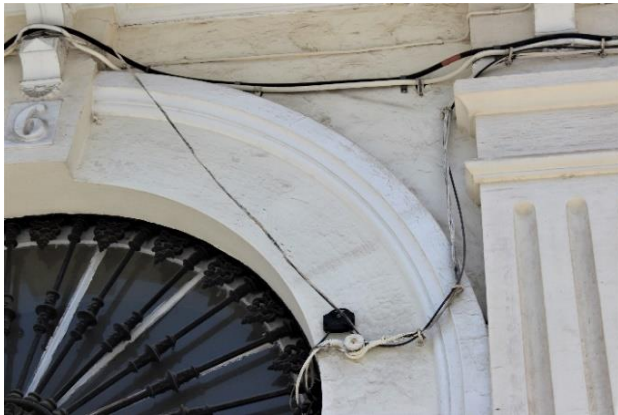
Figura 67. Tendido eléctrico y suciedad en dintel.

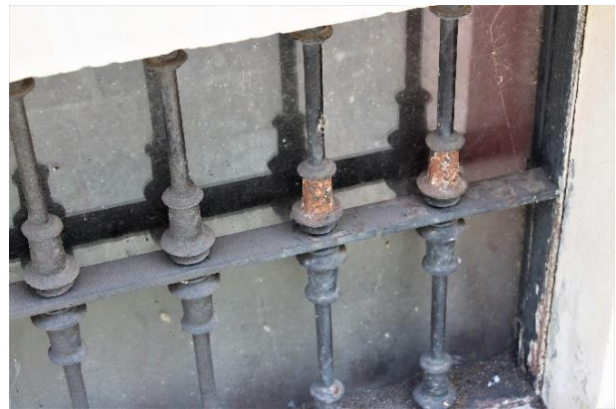
Figura 66. Oxidación de cerramiento bajo.

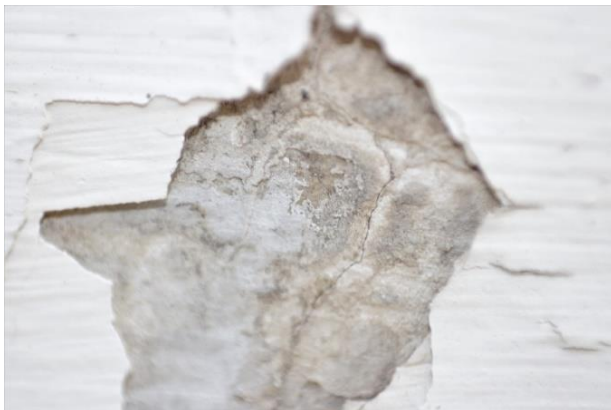
Figura 69. Macrofotografía falta de revestimiento.

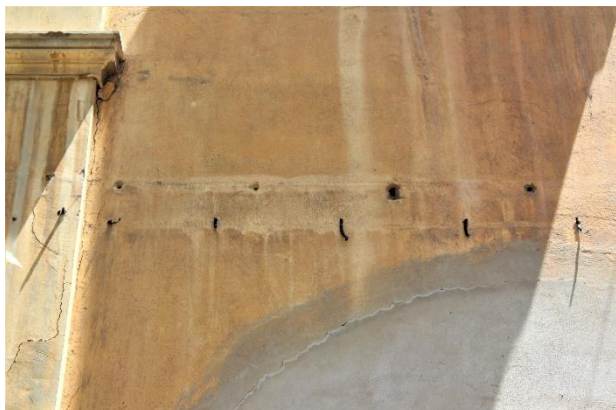
Figura 70. Manchas por escorrentía y perforaciones.

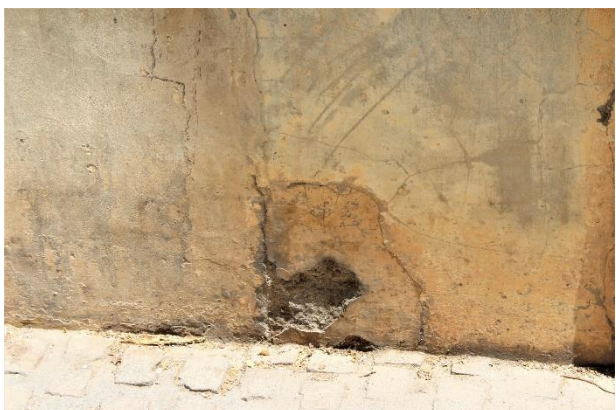
Figura 72. Falta volumétrica en planta.

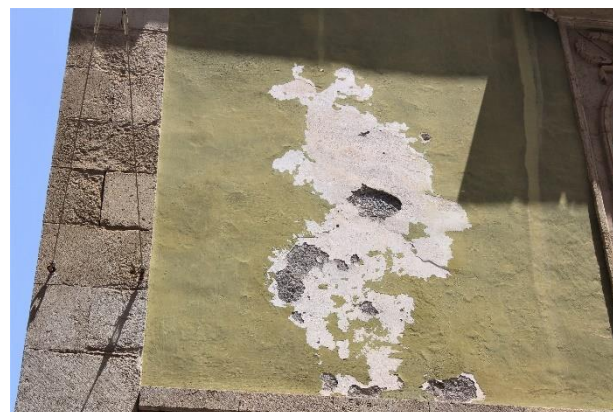
Figura 85. Falta de revestimiento y volumétrico.

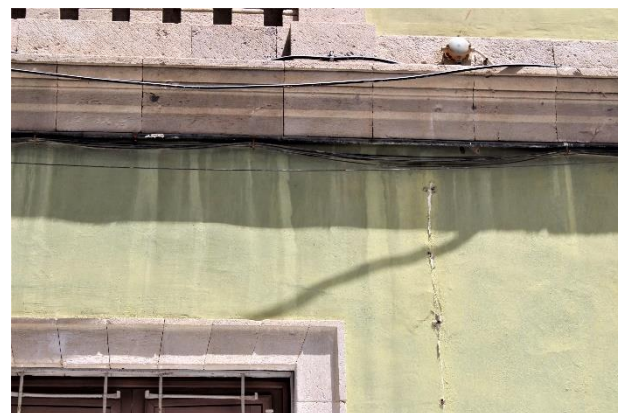
Figura 82. Manchas por escorrentía bajo cornisa.

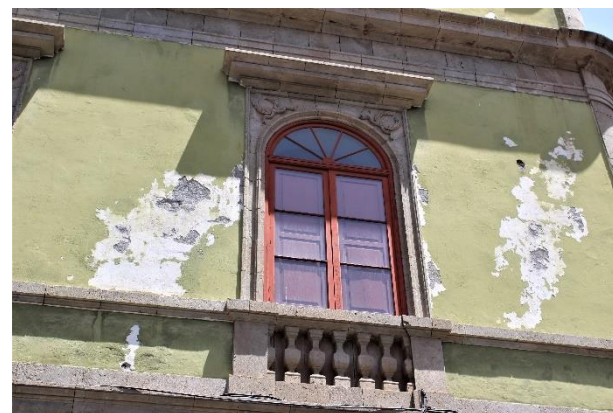
Figura 84. Grandes faltas de revestimiento.

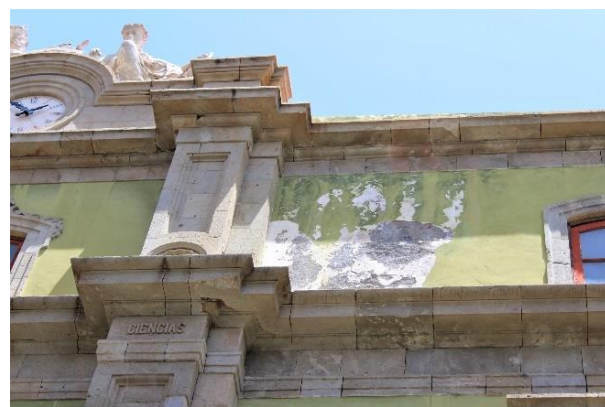
Figura 88. Gran falta de material constructivo.

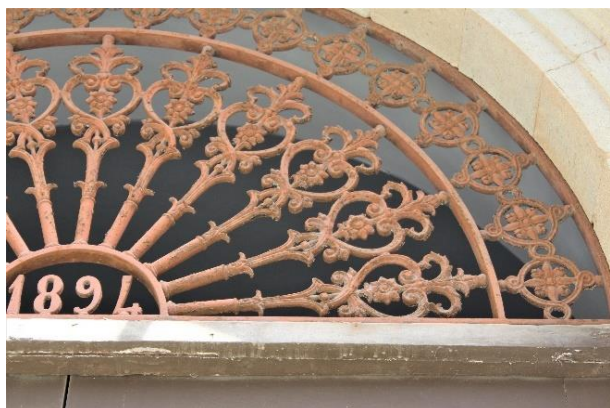
Figura 91. Suciedad y oxidación leve en hierro forjado.

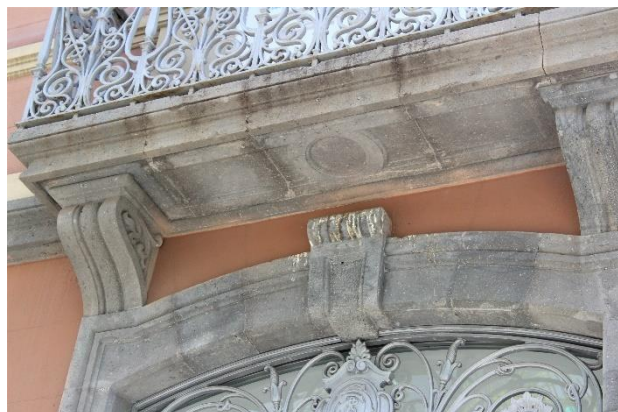
Figura 94. Presencia de deyecciones en dintel.

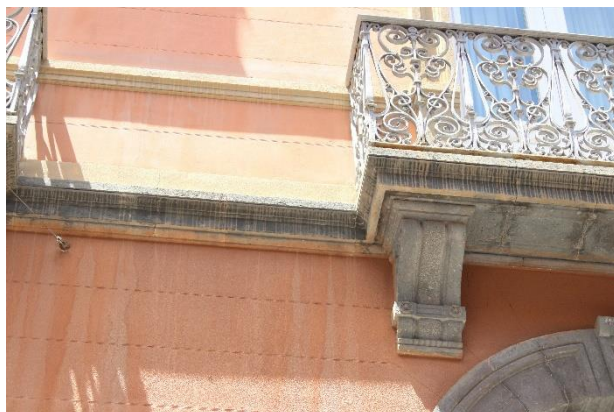
Figura 95. Manchas por escorrentía leves.

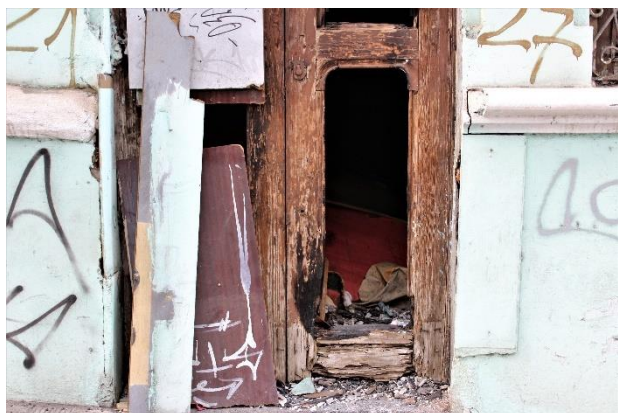
Figura 98. Falta importante de carpintería.

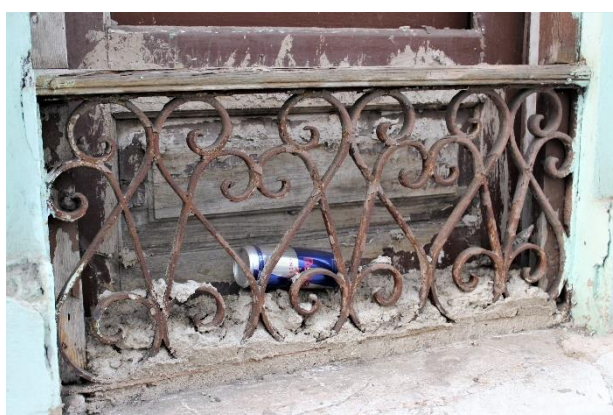
Figura 101. Suciedad acumulada, oxidación de rejería y solapamiento con material constructivo.

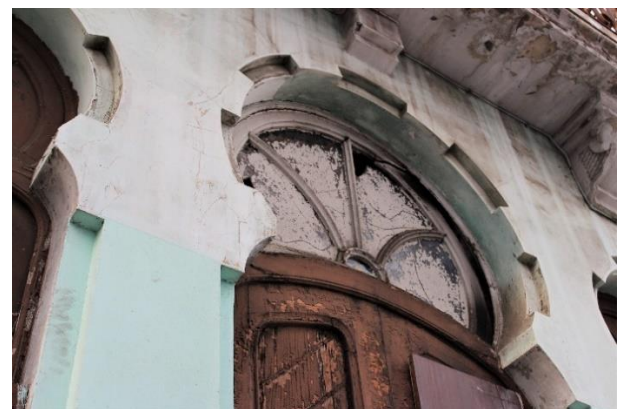
Figura 102. Manchas por escorrentía y deposición de suciedad grave.

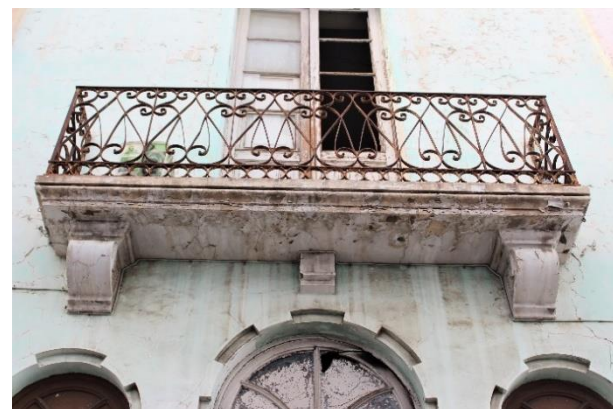
Figura 103. Peligro de desprendimiento de balcón volado.

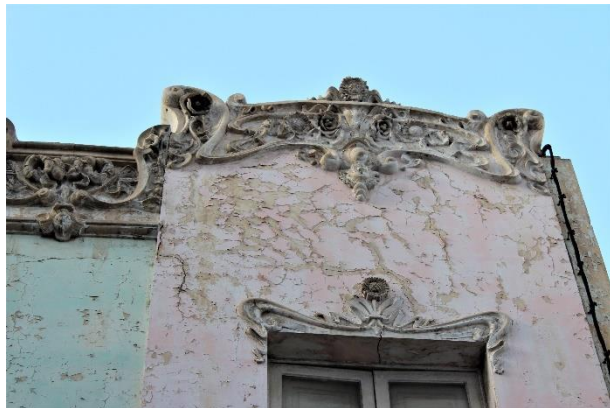
Figura 105. Craquelado y pérdida de plasticidad en pintura.

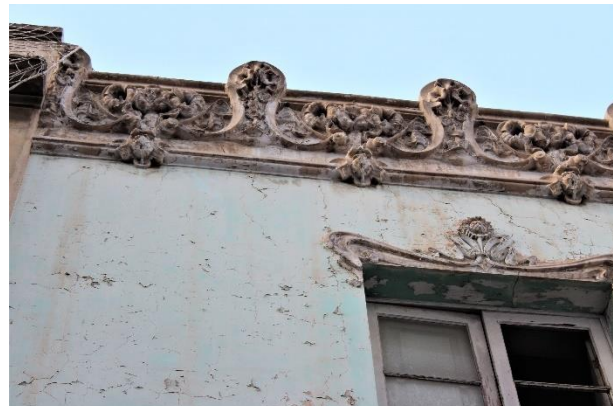
Figura 104. Suciedad y diferencia de tonalidades en coronación.

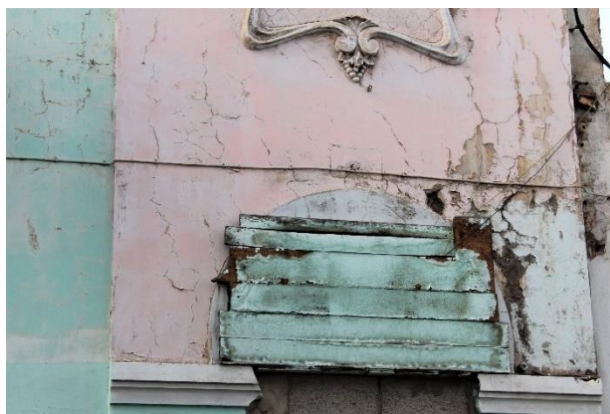
Figura 106. Tendido eléctrico, faltas de revestimiento y tapiado de dintel.

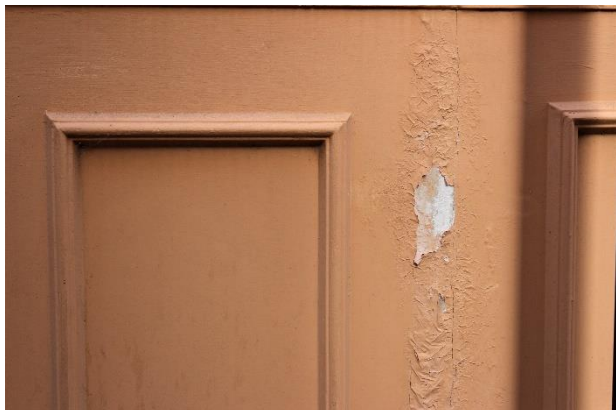
Figura 108. Abolsamiento y pérdida de revestimiento en zócalo.

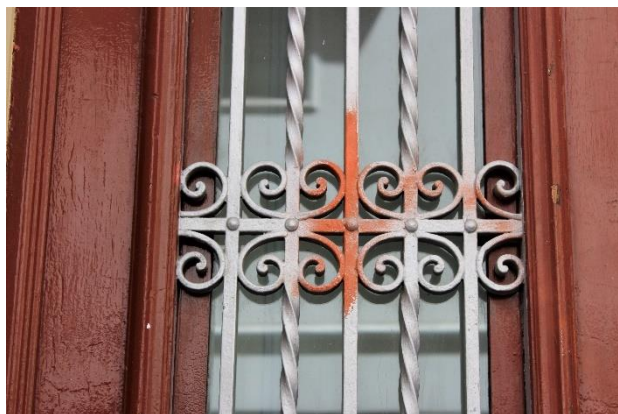
Figura 114. Repinte en herrería de puerta principal.

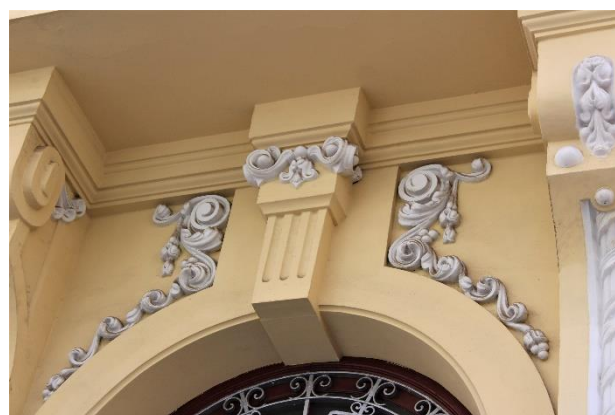
Figura 119. Deposición de suciedad leve en elementos decorativos.

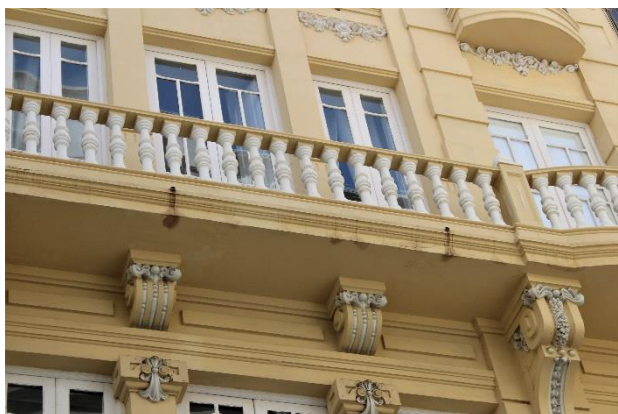
Figura 116. Manchas por escorrentía leves.

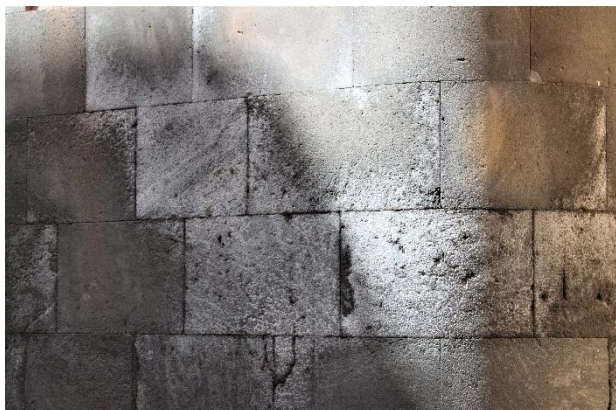
Figura 120. Eflorescencias y espectros en zócalo.

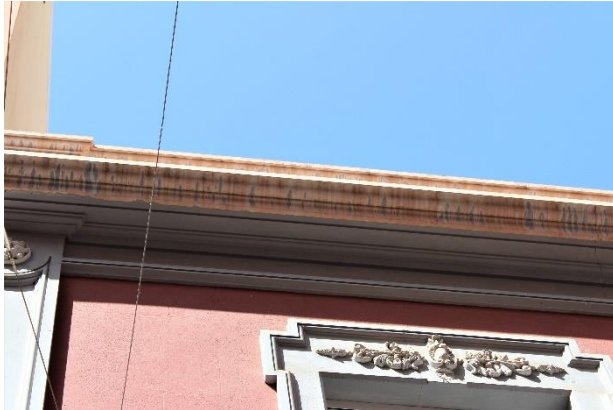
Figura 126. Manchas por escorrentía en cornisa de remate.

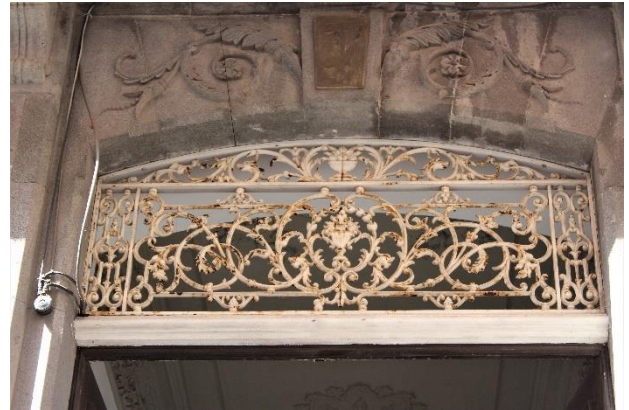
Figura 128. Oxidación en rejería de dintel.

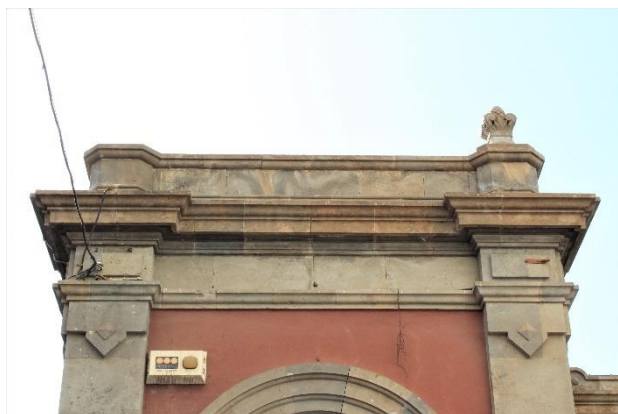
Figura 129. Falta volumétrica en remate izquierdo.

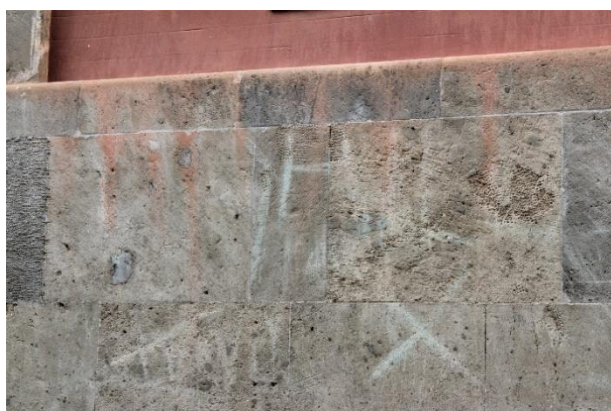
Figura 132. Manchas por escorrentía y vandalismo.

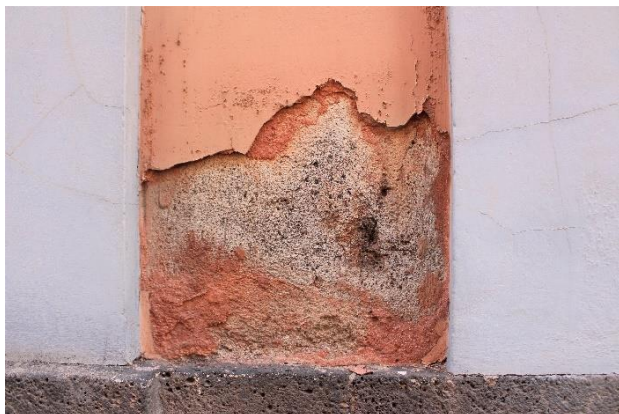
Se encuentra inhabilitado y con un estado de conservación REGULAR-MALO, ya que además de que presenta una incorrecta lectural visual de lo que sería la fachada original, existe un peligro de desprendimiento de material constructivo, como por ejemplo la balconada. Este elemento presenta daños de humedad importantes, lo que ha producido eflorescencias, caleos y presencia de moho en toda la base de este. A causa de esta alteración, la capa que reviste este balcón muestra grietas abiertas de gran tamaño.

Figura 135. Falta volumétrica y de revestimiento.

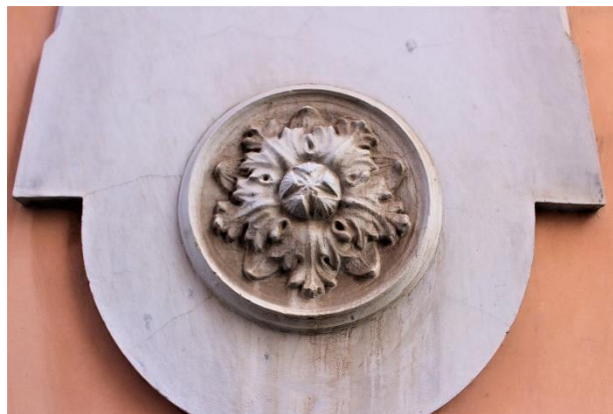
Figura 136. Suciedad acumulada en rosetón.

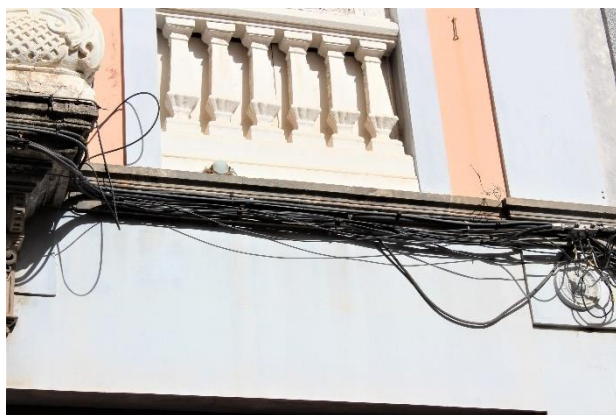
Figura 139. Tendido eléctrico abundante.

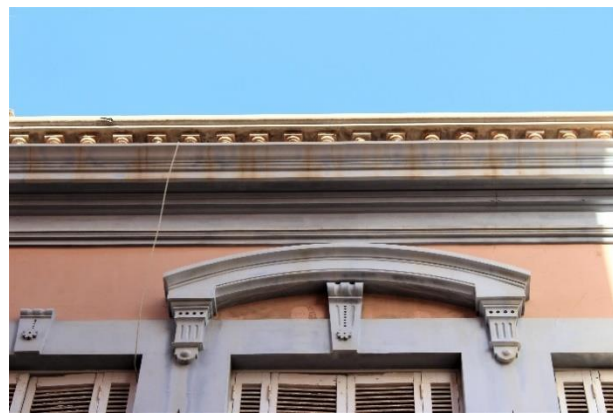
Figura 140. Manchas por escorrentía en cornisa de remate.

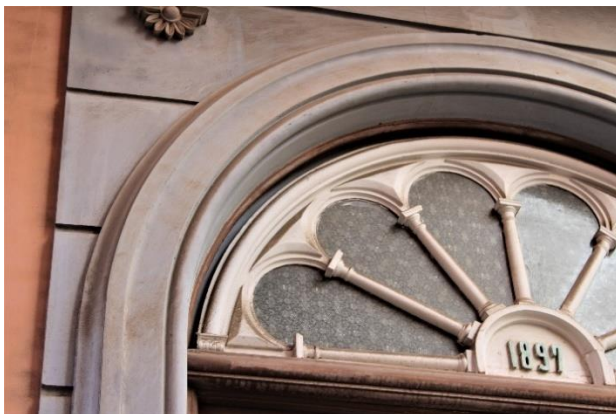
Figura 144. Deposición de suciedad en dintel de puerta principal.
