Grado en Conservación y restauración de bienes culturales
Trabajo de fin de grado

*Intervención al Cristo
Crucificado del Facistol
de la Iglesia de Santa
Catalina Mártir de
Alejandría de Tacoronte*

Facultad de Bellas Artes. Universidad de La Laguna
Tutora: M^a Fernanda Guitián Garre

Miriam Sánchez Pérez
Curso 2022-2023

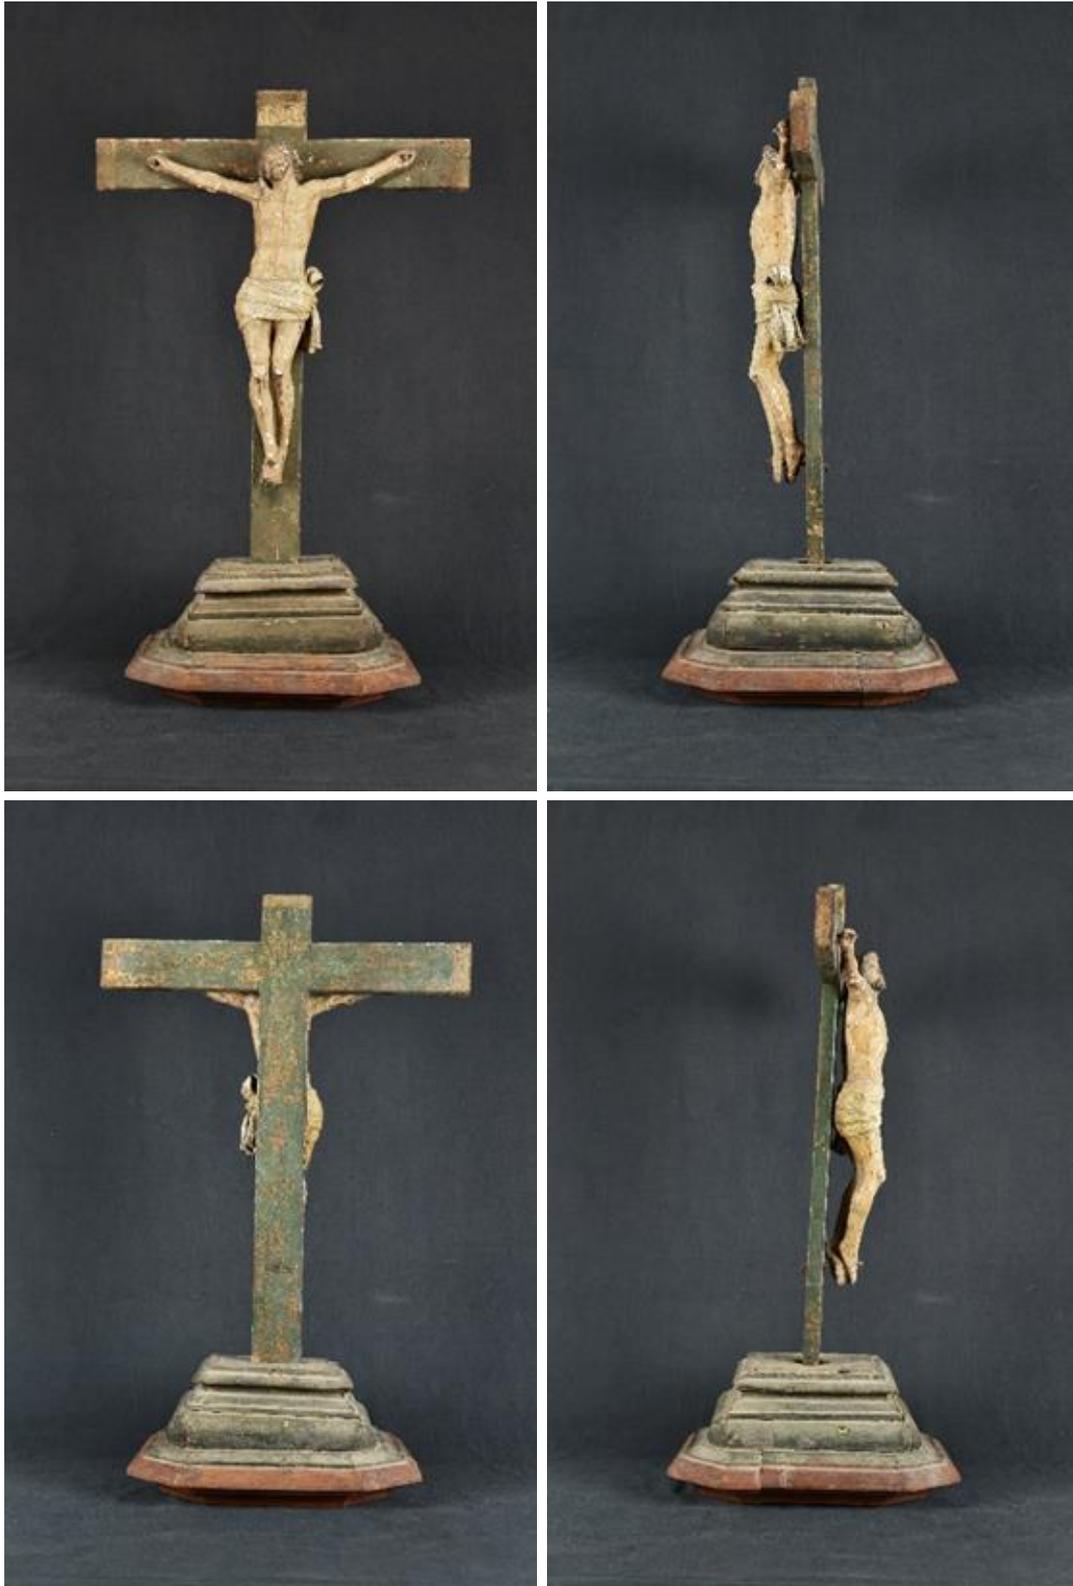
Fig. 3.3- 6.- Visión inicial de El Cristo Crucificado del Facistol

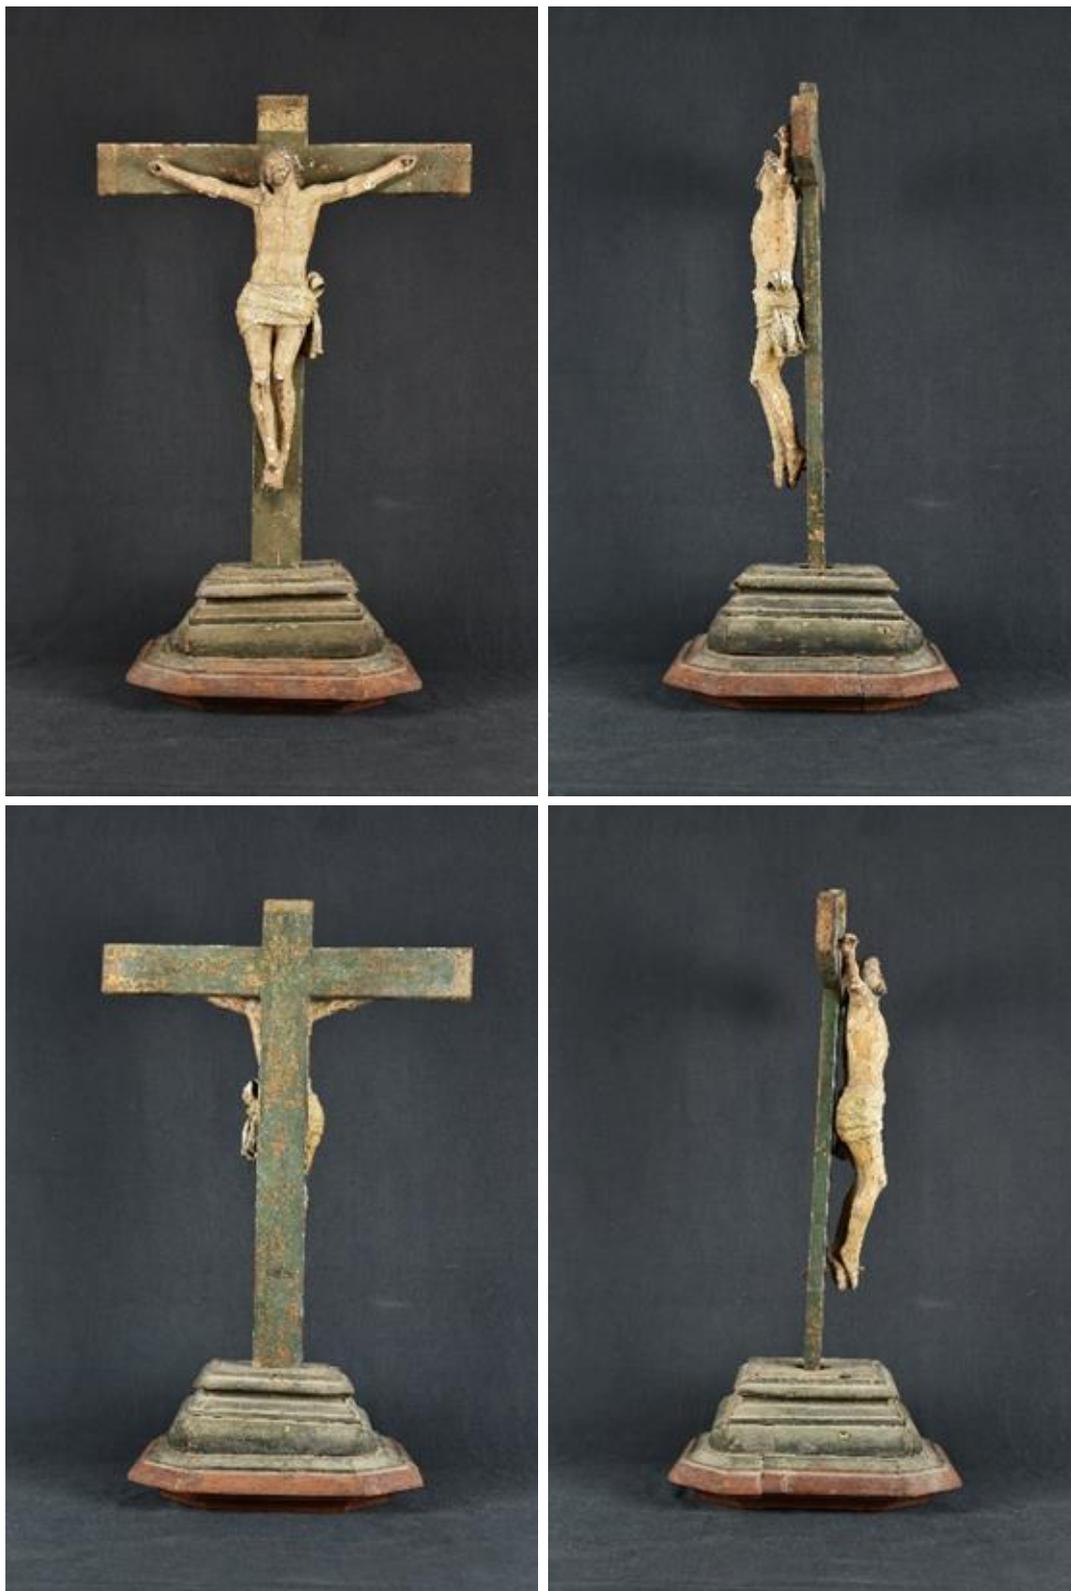
Fig. 4.2- 5.- Vistas generales con exposición a luz visible (Fig. 3.3- 6.)

Como se puede observar en las fotografías generales, y como ya hemos mencionado anteriormente, la obra se encuentra con una capa bastante significativa de suciedad, varias faltas volumétricas y de capa pictórica, por lo que realizamos fotografías de detalles y microscopio digital, como podemos ver a continuación.

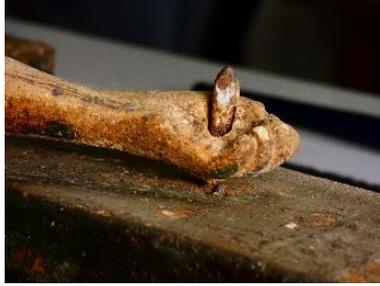
Fig. 4.6.- Detalle de la mano y el clavo izquierdos

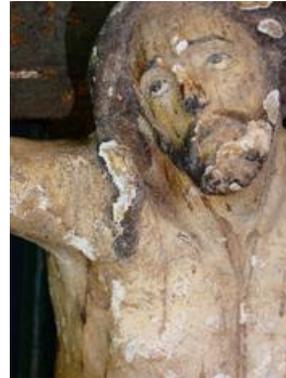
Fig. 4.7.- Detalle de la cara del Cristo

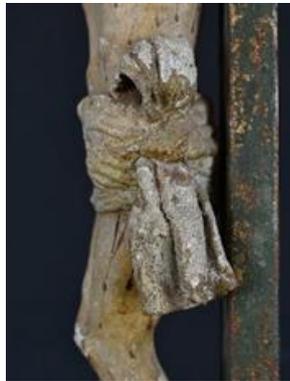
Fig. 4.8.- Detalle del nudo del paño de pureza

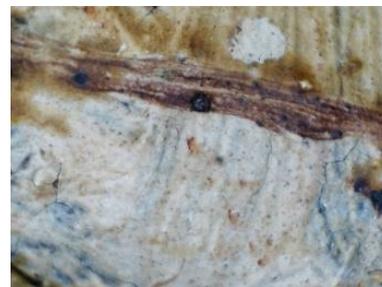
Fig. 4.11.- Detalle de la policromía del costado del Cristo

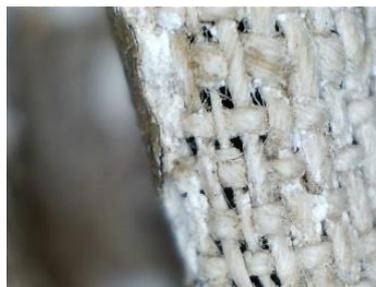
Fig. 4.13.- Detalle del soporte de tela del paño de pureza

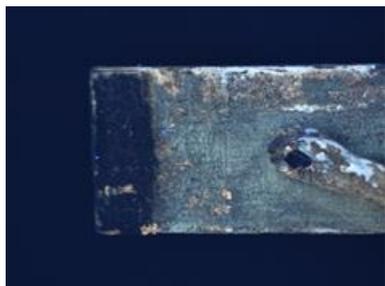
Podemos observar algunas zonas más claras, indicando una posible repolicromía o barniz nuevo, sobre todo en la zona de la cruz, donde la fluorescencia es mucho mayor.

Fig. 4.18.- Detalle del brazo izquierdo de la cruz con UV

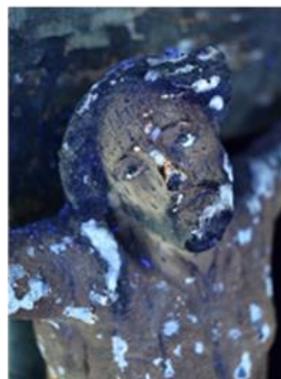
Fig. 4.19.- Detalle de la cara del Cristo con UV

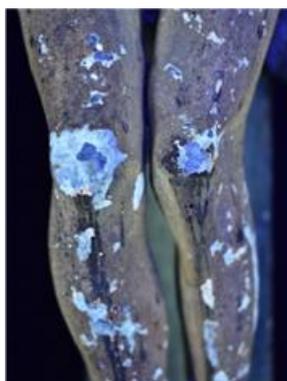
Fig. 4.20.- Detalle de las rodillas del Cristo con UV

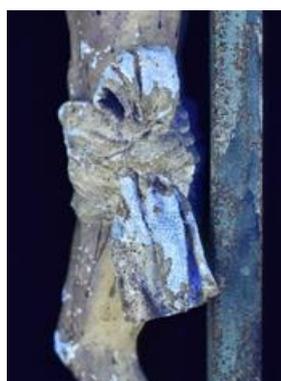
Fig. 4.21.- Detalle del nudo del paño de pureza con UV

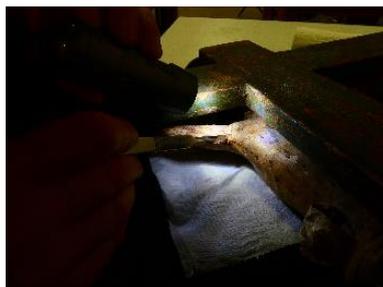
Fig. 4.22.- Zona de extracción de la muestra para la estratigrafía

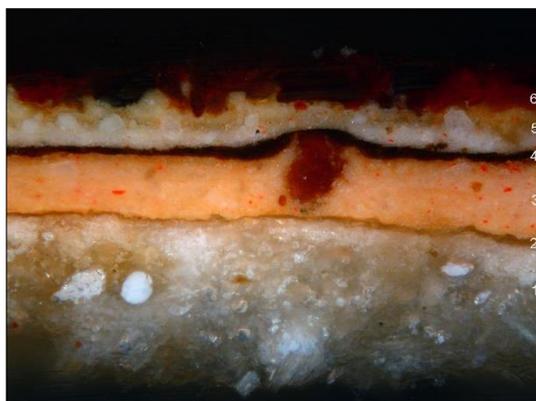
Fig. 4.25.- Imagen obtenida al microscopio óptico de la sección transversal de la micromuestra N°1 (objetivo MPlan 20X/0,45). Fuente: ©Arte-Lab

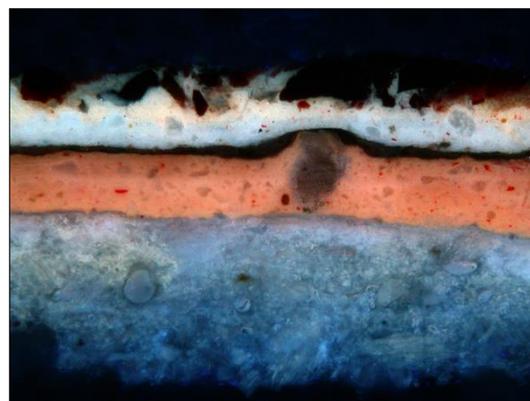
Fig. 4.26.- Imagen obtenida al microscopio óptico de la sección transversal de la micromuestra N°1 iluminada con luz UV (objetivo MPlan 20X/0,45). Fuente: ©Arte-Lab

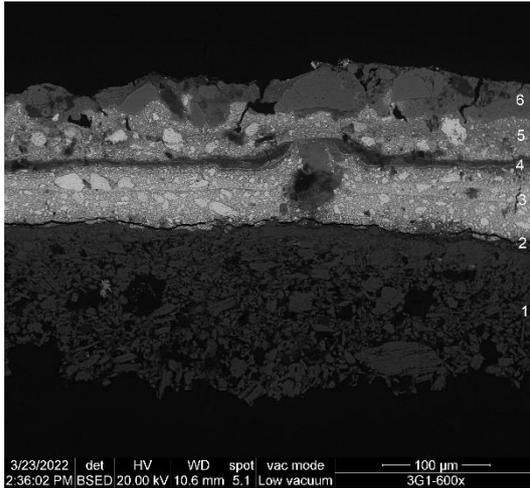
Fig. 4.27.- Imagen obtenida al microscopio electrónico de barrido con detector de electrones retrodispersados (BSE) de la sección transversal de la micromuestra N°1. Fuente: ©Arte-Lab

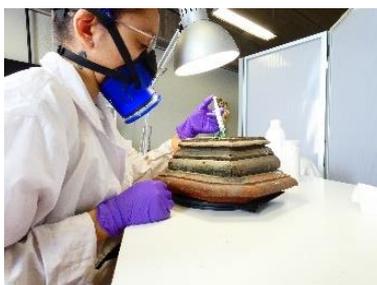
Para realizar la desinsectación preventiva de la peana, dados los signos de la presencia de xilófagos en el pasado, realizamos la aspiración del polvo contenido en los orificios y procedimos a la inyección de permetrina, concretamente de la marca Xylazel® para carcomas, un insecticida incoloro indicado para las maderas de interior.

Fig. 5.1.- Inyección de permetrina en la peana

Para asegurarnos de que la desinsectación fuese efectiva aplicamos el producto dos veces. Entre las dos inyecciones procedimos a un segundo reconocimiento del Cristo y la cruz, observando ciertas zonas sensibles, pero sin afecciones por xilófagos.

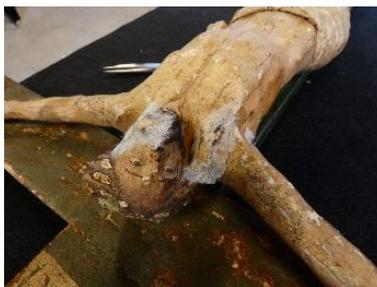
Algunos puntos de la carnación se encontraban descohesionados, por lo que procedimos a realizar consolidaciones puntuales. Los materiales que empleamos para esta tarea fueron papel japonés, coletta italiana y una espátula de calor.

Colocamos una porción de papel japonés sobre la zona afectada, aplicamos cola de conejo con ayuda de un pincel y, finalmente, situamos un film de poliéster resistente al calor para aplicar la espátula de calor de manera segura. Repetimos el proceso en cada zona y, una vez se ha enfriado del todo, retiramos el papel japonés con agua, aplicada con un hisopo.

Fig. 5.2.- Fase intermedia del proceso de consolidación de la capa pictórica

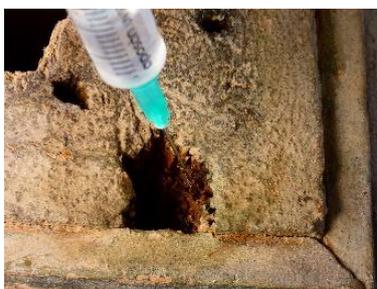
Tras realizar la consolidación de la capa pictórica y dejar que la madera absorbiese la perimetrina por completo, procedimos a la inyección de Paraloid B72®, diluido al 1,5% en Tolueno, en las zonas reblandecidas de la peana a causa de las cavidades y los residuos producidos por los xilófagos.

El Paraloid B72® es una resina acrílica que sella y estabiliza la parte estructural de la madera, provocando el endurecimiento de las mismas y, por consiguiente, reforzando el material dañado.

Fig. 5.3.- Inyección de Paraloid B72® en la peana

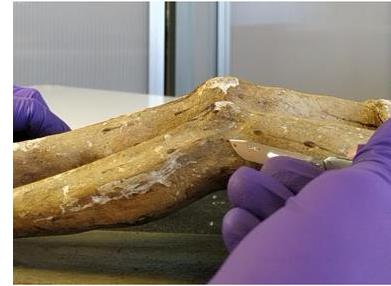
A continuación, procedimos con una limpieza mecánica, con el objetivo de retirar restos de pintura pertenecientes a la repolicromía de la cruz, chorretones densos de barniz oxidado y detritus de mosca.

Fig. 5.6.- Retirada de detritus de mosca mediante bisturí

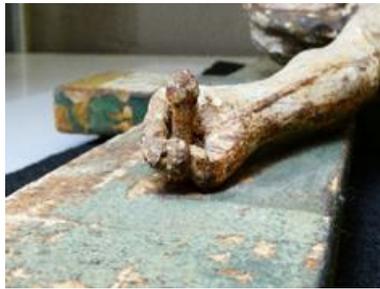
Concretamente hemos aplicado este tratamiento a los tres clavos que unen la cruz y el Cristo, y a cuatro de los clavos de la peana, los cuales se encontraban visibles por la pérdida de apresto y policromía.

Fig. 5.20.- Estado inicial del clavo

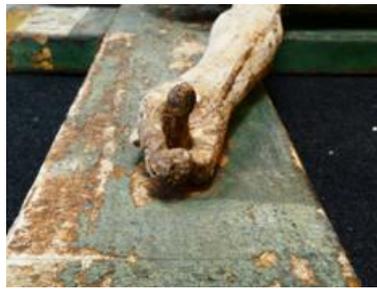
Fig. 5.21.- Estado del clavo tras la retirada de óxido con lápiz de vidrio

A continuación, observaremos el cambio de aspecto de los clavos, concretamente el que atraviesa la mano izquierda del Cristo y la cruz, en las Fig. 5.20. -5.22.

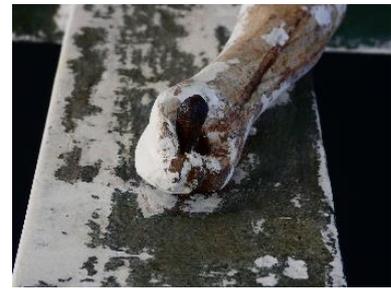
Fig. 5.22.- Estado final del clavo tras la aplicación de taninos

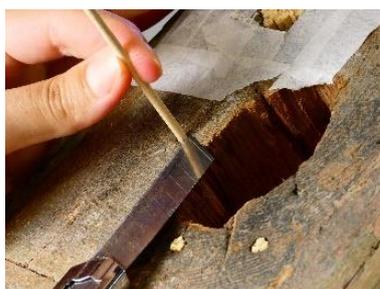
Fig. 5.23.- Introducción de palillo y marcado para su corte

Para sustituir la zona deteriorada por los xilófagos y los huecos de la peana, empleamos los palillos de bambú, clavándolos en la madera reblandecida por las galerías creadas por estos insectos, de manera que no precisaran ningún adhesivo, más allá de la propia presión entre el soporte original y el material introducido, facilitando su posible retirada.

Para cortar cada palillo colocamos el mismo en el lugar elegido, lo marcamos con una muesca y lo retiramos para cortarlo y, posteriormente, colocarlo de nuevo en su lugar mediante presión.

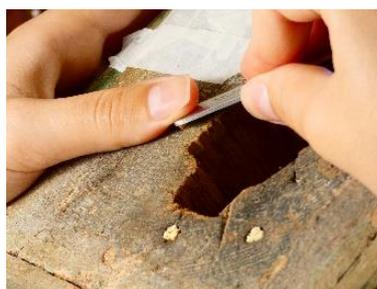
Fig. 5.24.- Ubicación del palillo en su lugar mediante presión

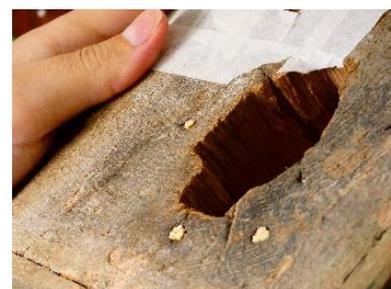
Fig. 5.25.- Palillo ya situado en su lugar

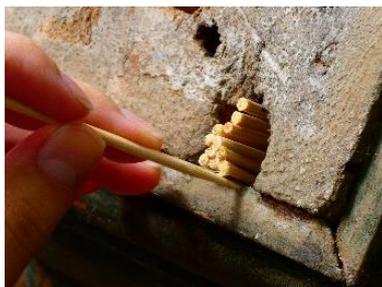
Fig. 5.26.- Colocación de palillos de bambú en la laguna de mayor tamaño causada por los xilófagos

Para la parte más afectada empleamos numerosos palillos, colocándolos lo más unidos posible, y rebajando la superficie con un microincisor una vez acabada su colocación.

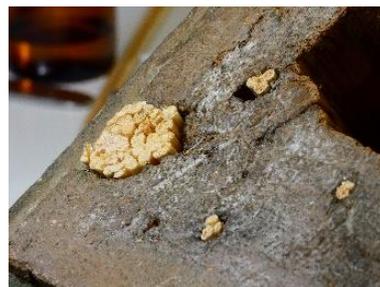
Fig. 5.27.- Lagunas volumétricas reintegradas

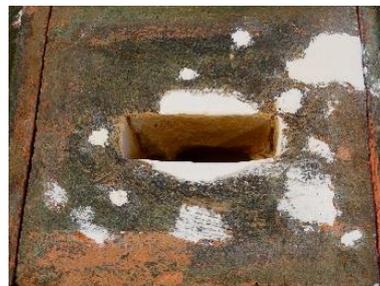
Fig. 5.29.- Estado final del ensanchamiento de la peana

La siguiente parte reintegrada fue la zona interna de la peana, donde reposa la cruz. Aquí hemos colocado tres palillos de bambú para conformar una base, los cuales cubrimos con pasta de madera, para que el reposo de la cruz estuviese nivelado y la superficie lisa.

La aplicación de la pasta de madera la hicimos por capas, dado que las zonas más ensanchadas tenían 1 cm de margen, por lo cual decidimos dar tres capas, dejando unas 4 horas de secado entre ellas, para evitar la aparición de grietas y hundimientos por contracción, y el desprendimiento de la pasta por el peso.

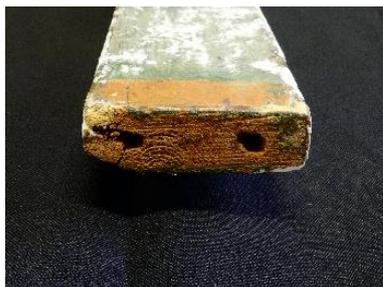
Fig. 5.30.- Estado inicial de la cruz

Por último, realizamos la reintegración de los huecos de la cruz. Estos huecos, estrechos, uno de 6,8 cm y otro de 10,3 cm de profundidad. Una vez cortados los palillos los introducimos y rellenamos los márgenes exteriores, que se encontraban previamente rellenos con pasta de madera para ocupar las zonas internas ensanchadas y rematar el plano externo.

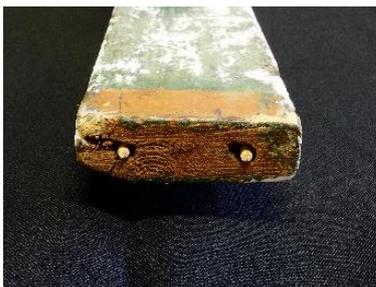
Fig. 5.31.- Palillos ya insertados en la cruz

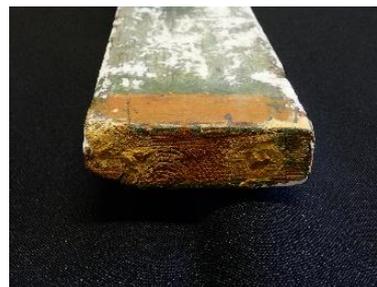
Fig. 5.32.- Estado final de la reintegración volumétrica de la cruz

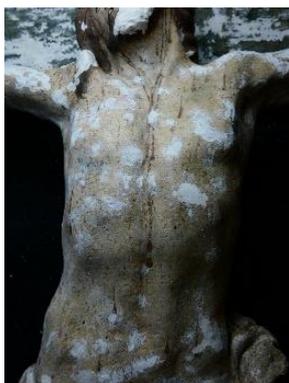
Fig. 5.33.- Pecho del Cristo estucado mediante pincel

En zonas difíciles de acceder, como el paño de pureza, las zonas entre la espalda del Cristo y la cruz, la cabeza y la parte posterior de las piernas del Cristo, utilizamos la jeringa para las grietas y el pincel, para ayudarnos de sus cerdas para asentar por completo el estuco.

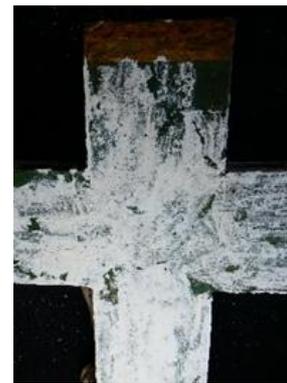
Fig. 5.35.- Cara posterior de la cruz estucada mediante espatulilla

En toda la cruz, salvo las zonas que se encontraban en contacto con el Cristo, empleamos una pequeña espátula, para las zonas de mayor volumen, y una jeringa sin aguja para las zonas más pequeñas.

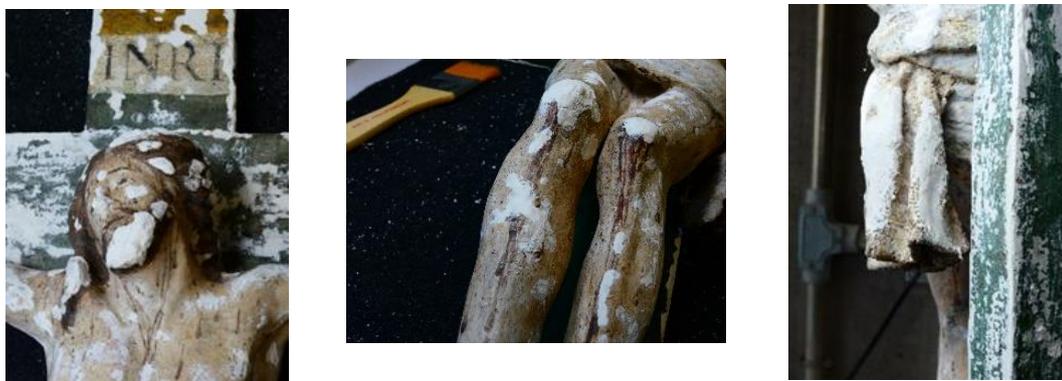
Las zonas donde hemos tenido que aplicar mayor cantidad de estuco han sido las rodillas, la cabeza, las manos y la cara del Cristo, y el paño de pureza, donde hemos necesitado entre 0,5 y 3mm para poder recuperar la volumetría de las diferentes zonas.

Fig. 5.36 - 38.- Detalles de diferentes zonas del Cristo con parte del estucado

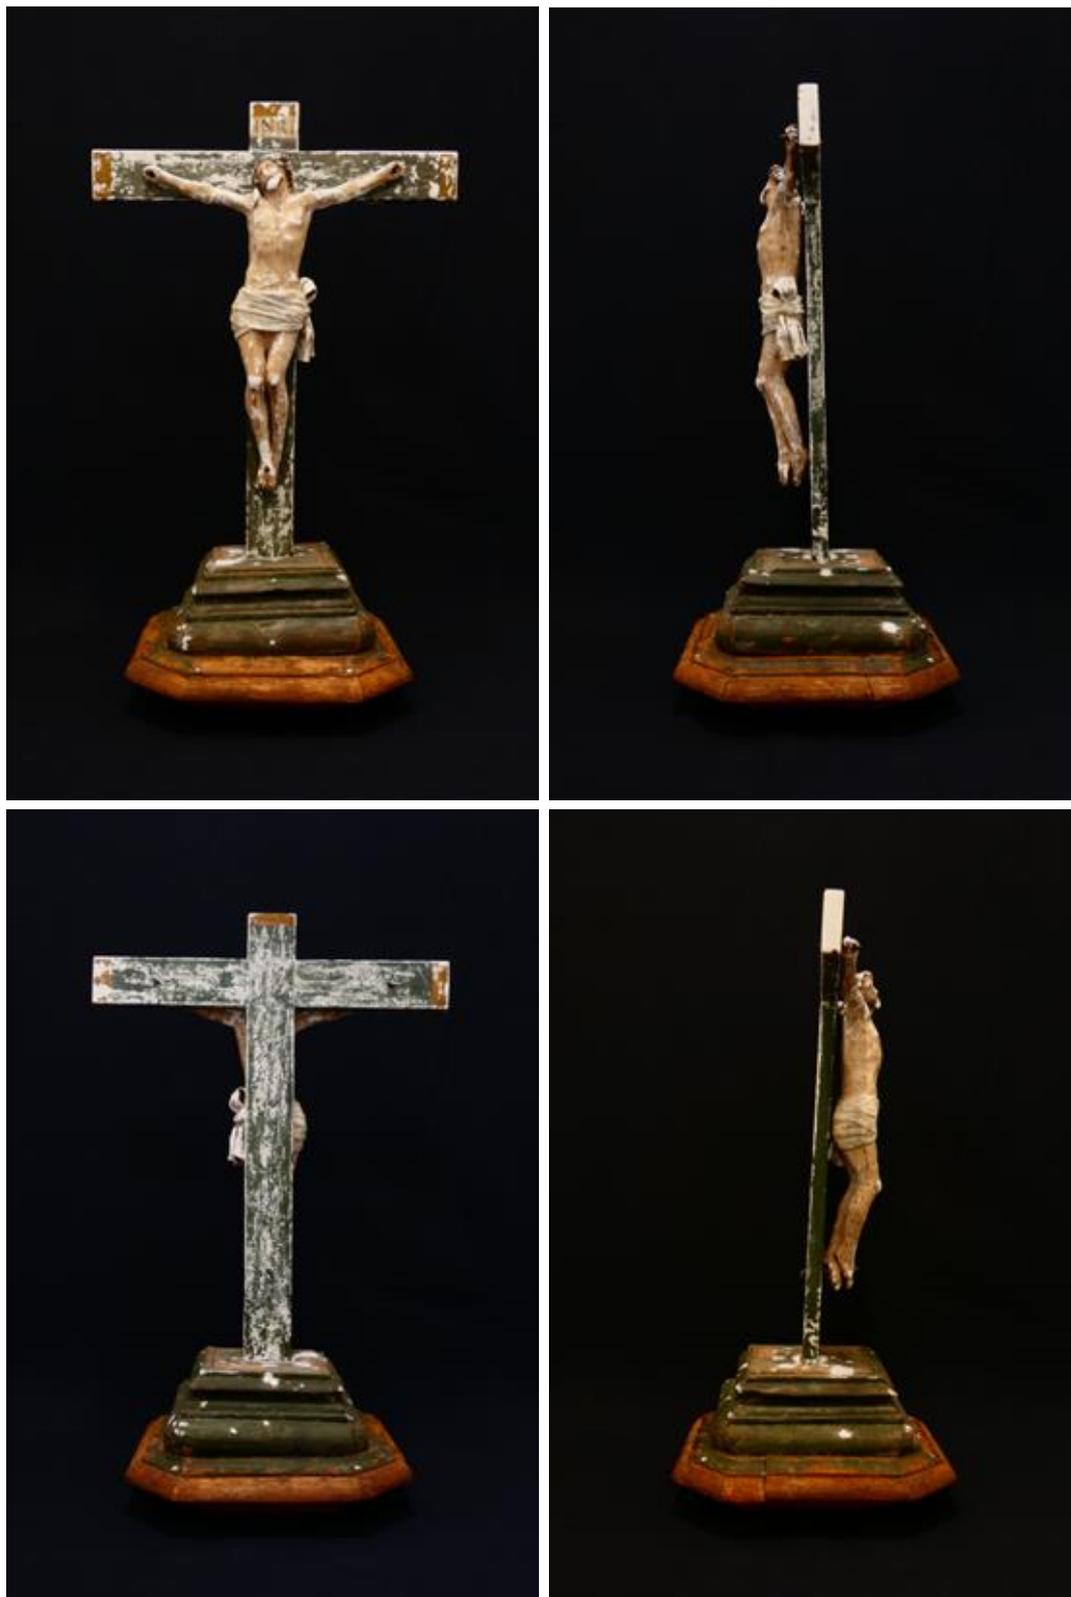
Fig. 5.39-42.- Vistas generales tras el proceso de estucado y desestucado

Una vez concluidos el estucado y el desestucado procedimos a realizar una revisión más exhaustiva mediante luz rasante, afinando algunos puntos, como la barba y la mano del Cristo. Finalmente hicimos una pequeña limpieza para eliminar los restos de estuco empleando White Spirit y realizamos la fotografías testigo de los perfiles de la pieza y de detalles de la misma.

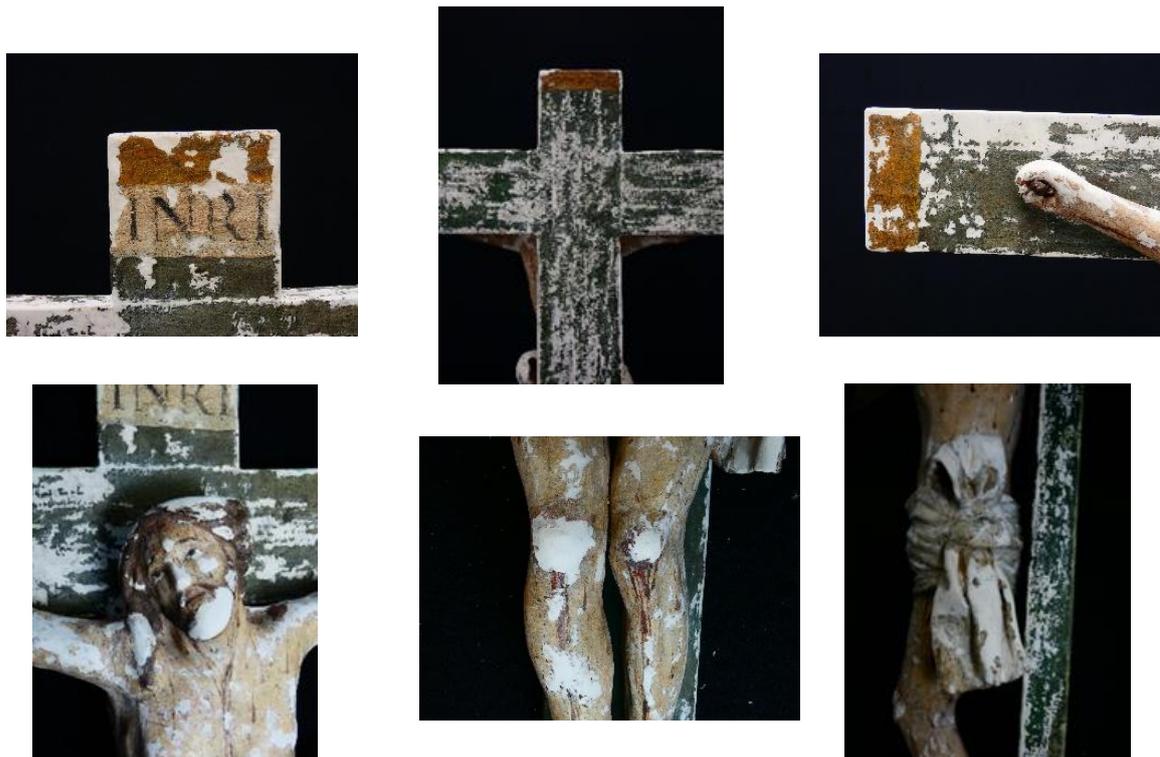
Fig. 5.43 – 48.- Detalles de diferentes zonas estucadas y desestucadas

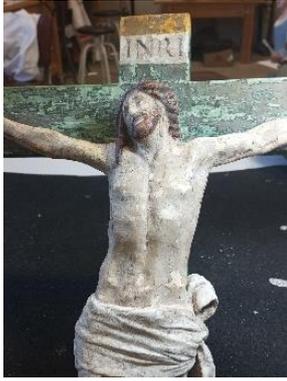
5.49.- Primeras aguadas de acuarela

Tras observar el resultado de color en la cruz y la peana decidimos aplicar todos los tonos de verde solo en acuarela, empleando la técnica del bajo tono, muy sutilmente, ya que las faltas en la cruz ocupaban una gran extensión, sobre todo en la parte posterior.

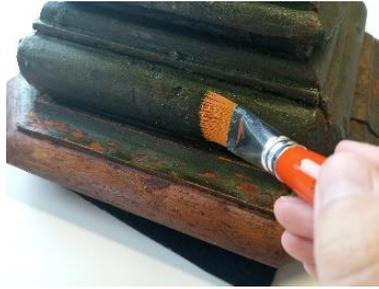
Fig. 5.50 - 51.- Aplicación del Paraloid B72® al 3% en tolueno

Una vez terminada la cruz procedimos al barnizado, utilizando Paraloid B72® al 3% en tolueno como barniz, y aplicándolo mediante brocha y dejando la superficie con un brillo lo más uniforme posible, para sellar tanto la policromía original como las aguadas de acuarela.

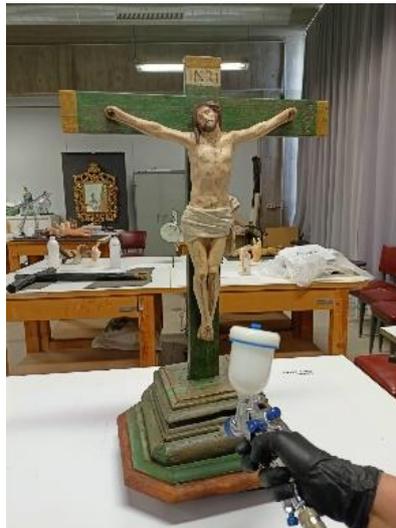
Fig. 5.52.- Aplicación de barniz mediante aerógrafo

Como remate de la reintegración cromática incluimos, de manera mimética pero discernible, las partes faltantes de las representaciones de la sangre, empleando los pigmentos al barniz Maimeri®. Una vez concluida la reintegración cromática procedimos a realizar el barnizado final mediante aerógrafo.

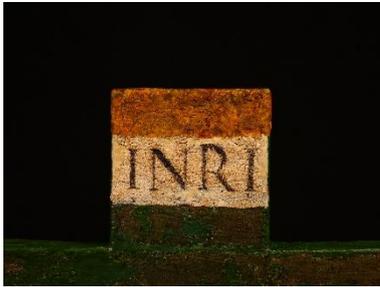
Fig. 5.53.- Detalle del cartel de INRI reintegrado

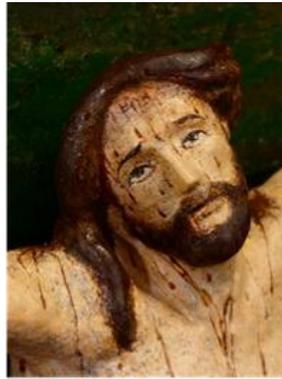
Fig. 5.54.- Detalle de la cara del Cristo reintegrada

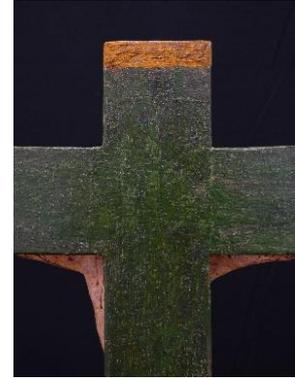
Fig. 5.55.- Detalle de la parte posterior de la cruz reintegrada

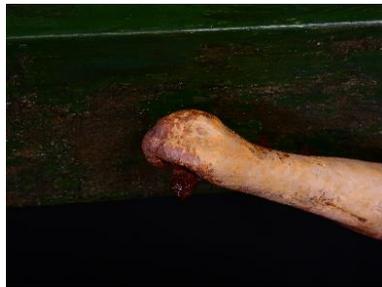
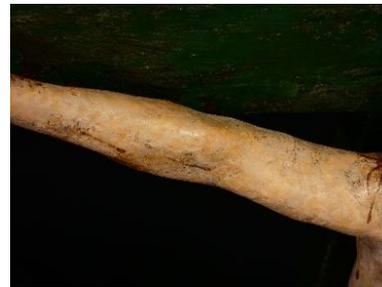
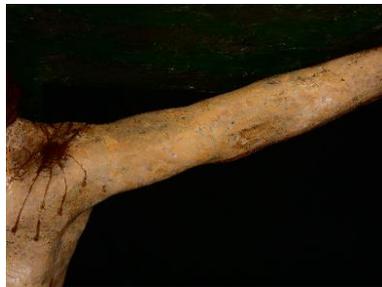
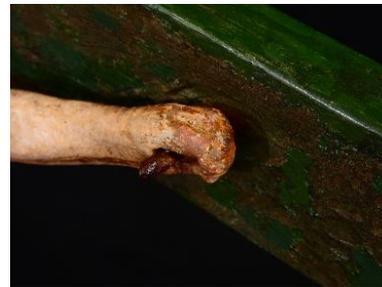
Fig. 5.56- 59.- Detalles de los brazos del Cristo reintegrados

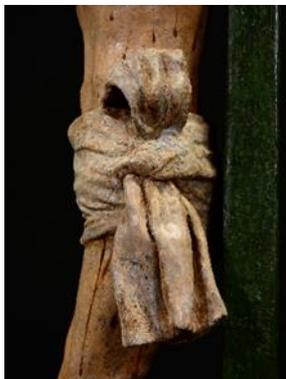
Fig. 5.60.- Detalle del nudo del paño de pureza reintegrado

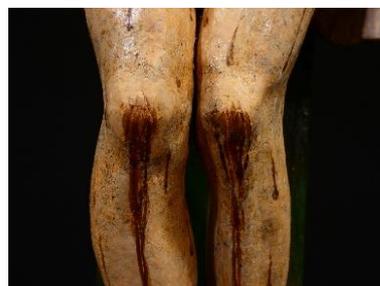
Fig. 5.61.- Detalle de las rodillas del Cristo reintegradas

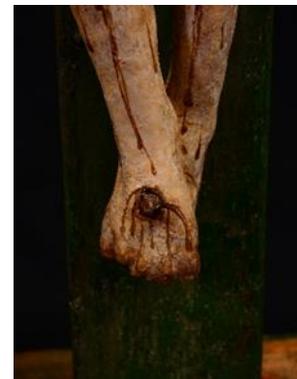
Fig. 5.62.- Detalle de los pies del Cristo reintegrados

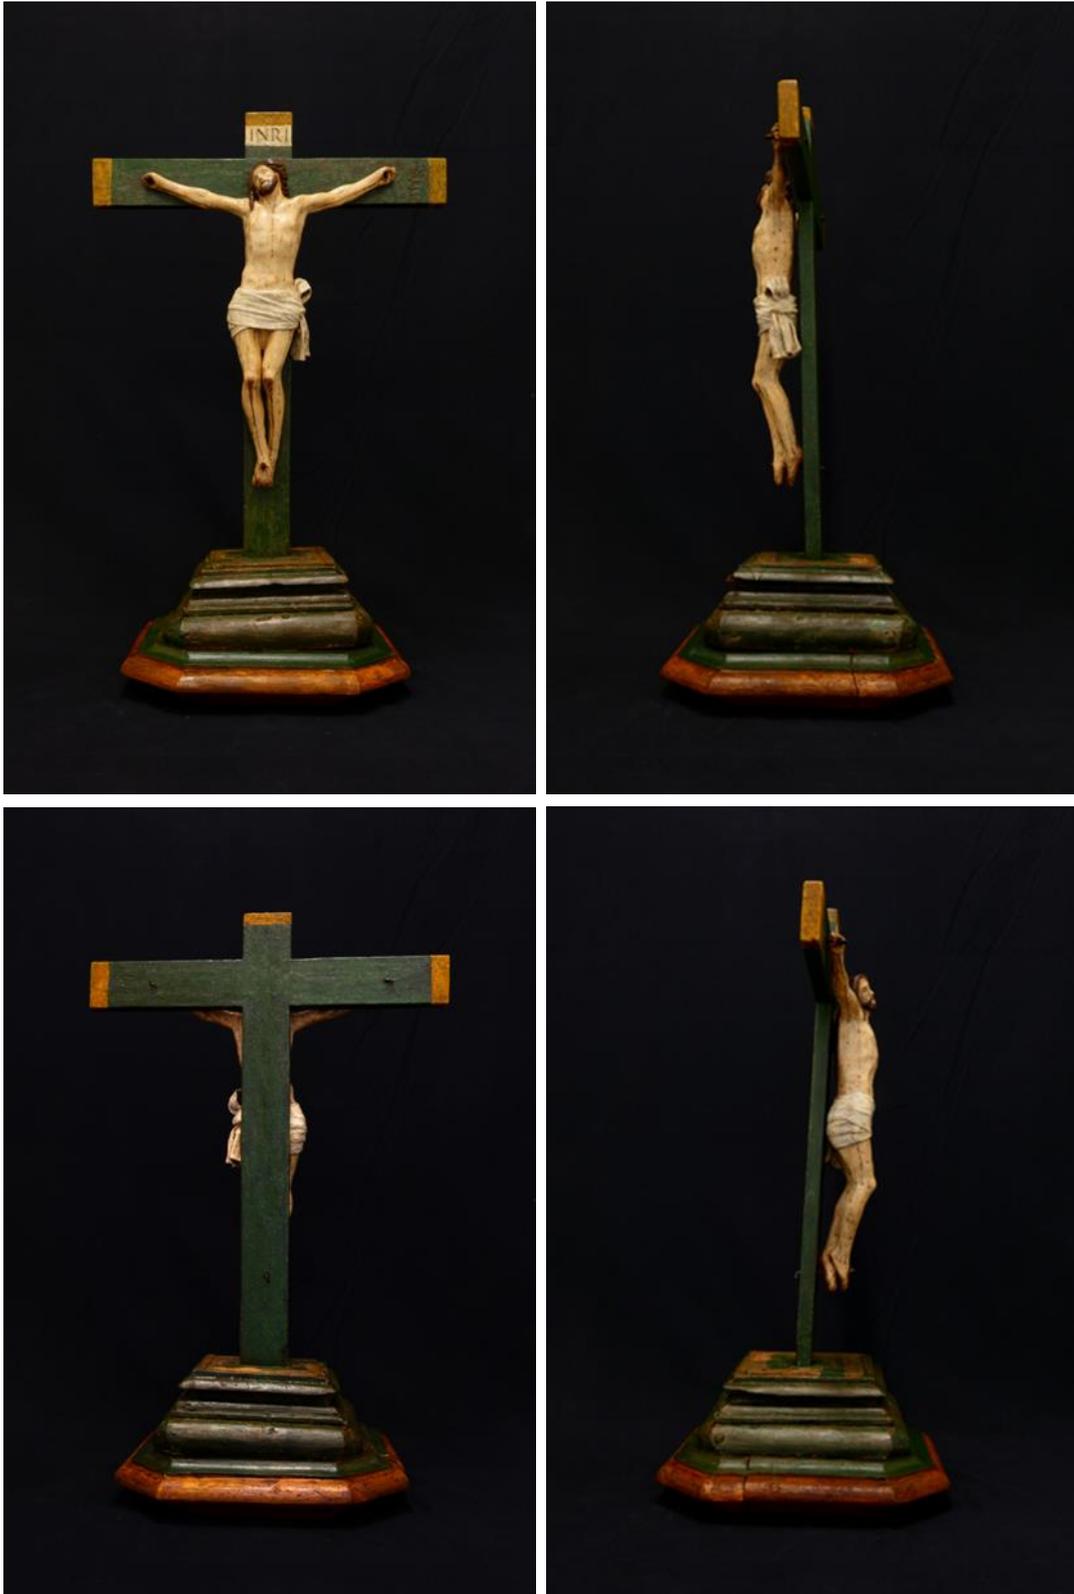
Fig. 5.63-66.- Vistas generales del Cristo Crucificado del Facistol reintegrado

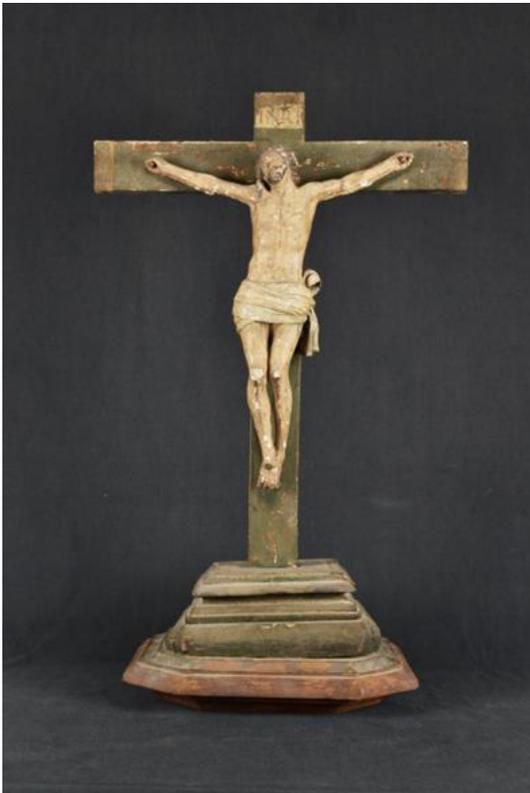
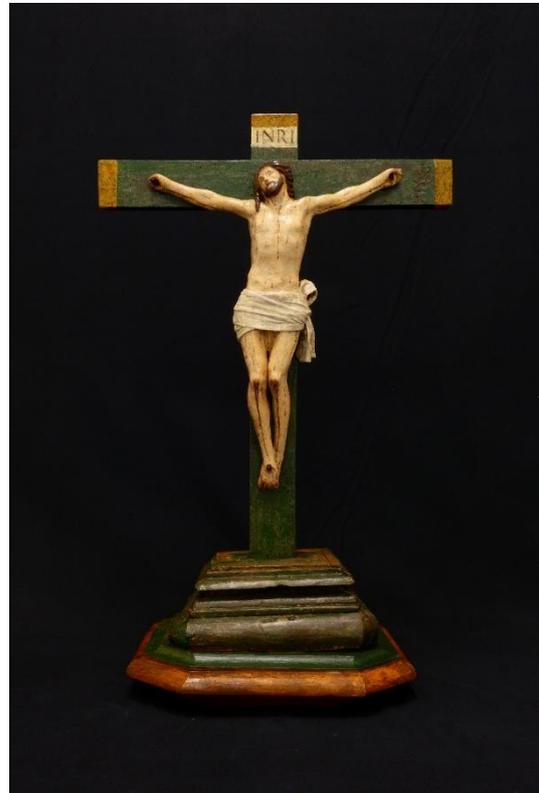
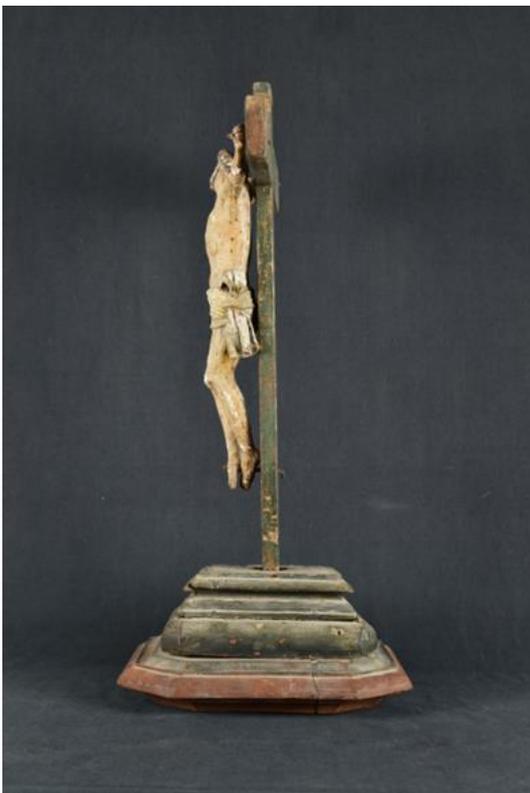
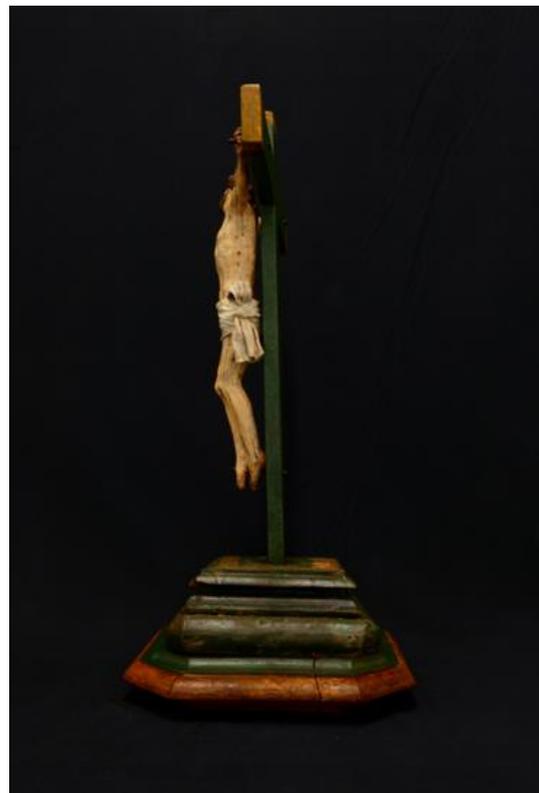
Fig. 6.1-4.- Visión preintervención (Fig. 3.3- 6.)

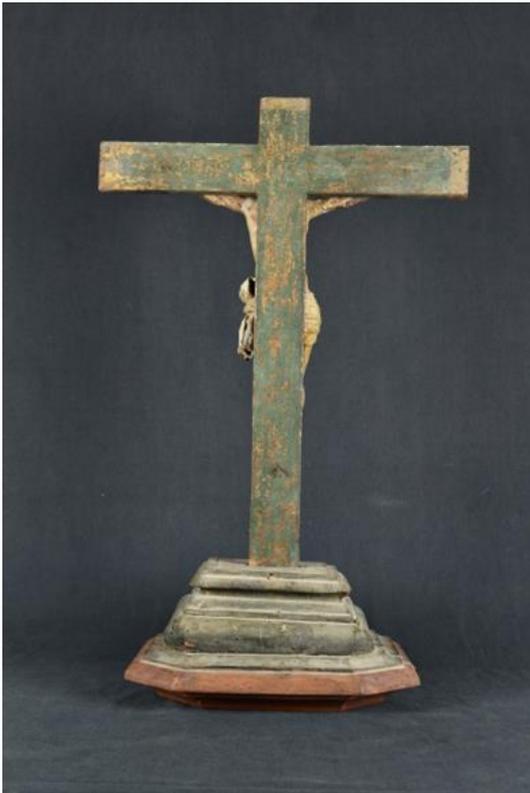
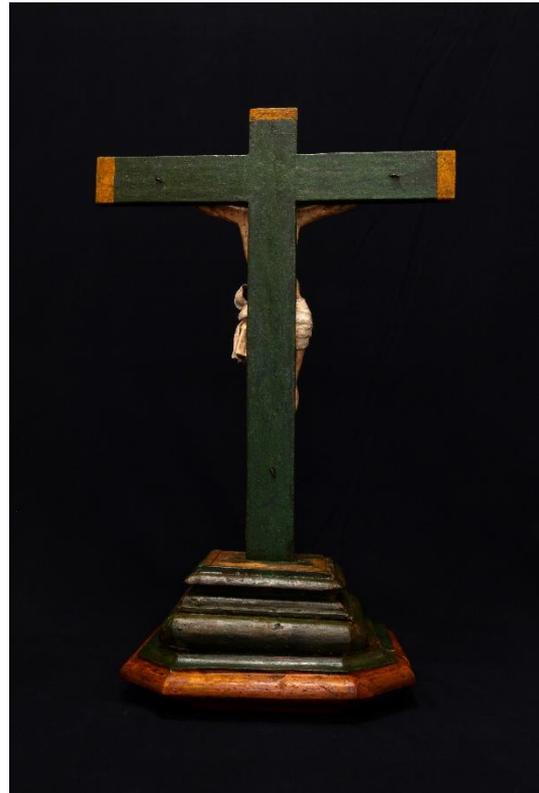
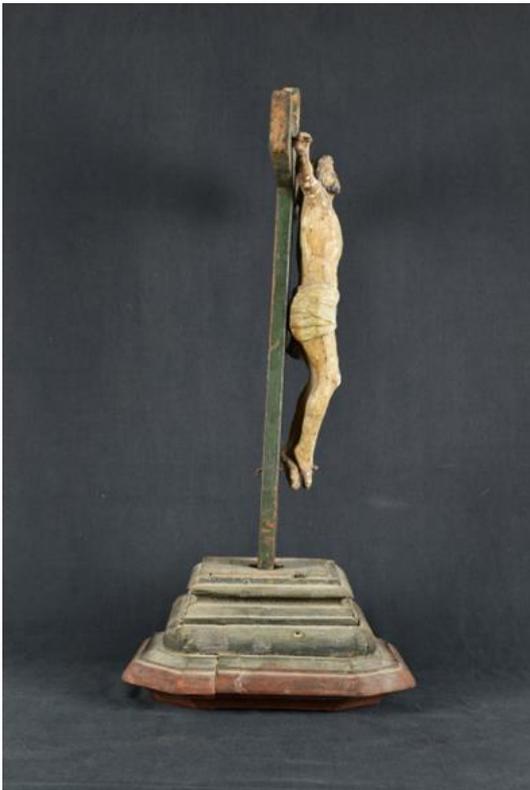
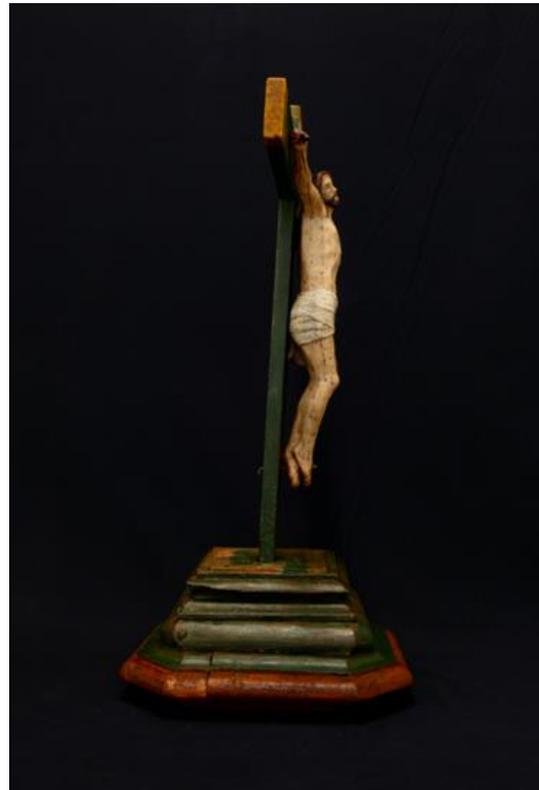
Fig. 6.5-8.- Visión post intervención (Fig. 5.63-66)

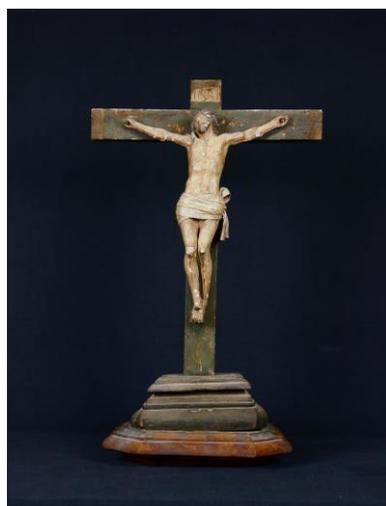
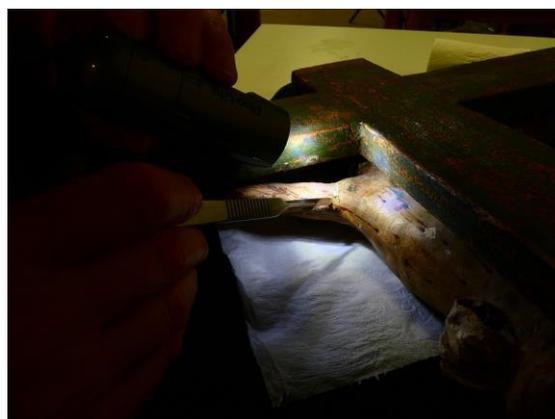
Figura 1.- Imágenes de la obra estudiada. A la izquierda se observa el Cristo Crucificado de Facistol y a la derecha la imagen posterior de la escultura mostrando la zona del brazo izquierdo donde fue tomada la micromuestra

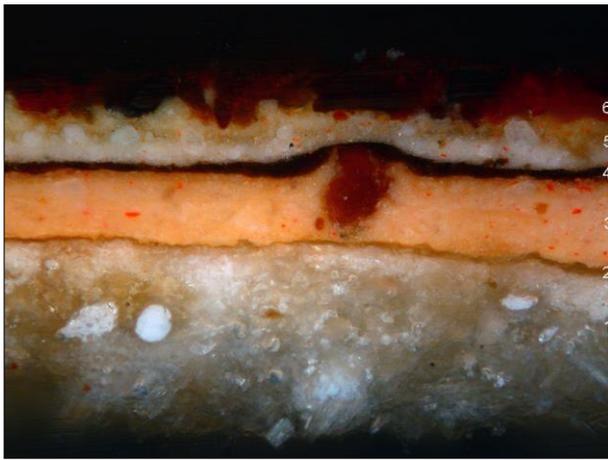
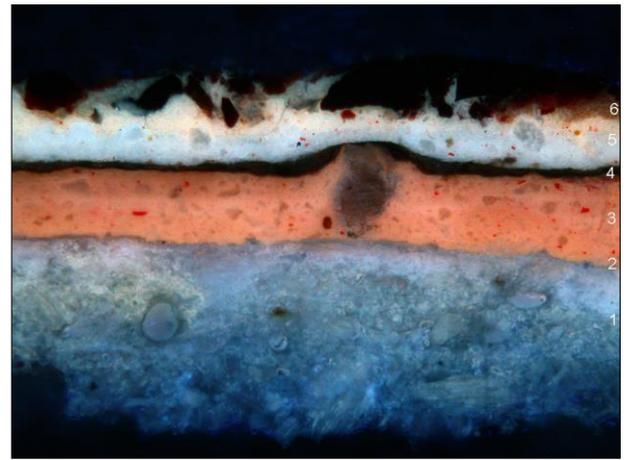
Figura 2.- Imagen obtenida al microscopio óptico de la **Figura 2a.-** Imagen obtenida al microscopio óptico de la sección transversal de la micromuestra N° 1 (objetivo sección transversal de la micromuestra N° 1 iluminada con MPlan 20X/0,45). El orden numérico que se indica es el luz UV (objetivo MPlan 20X/0,45). El orden numérico que aparece en la tabla correspondiente que se indica es el que aparece en la tabla correspondiente

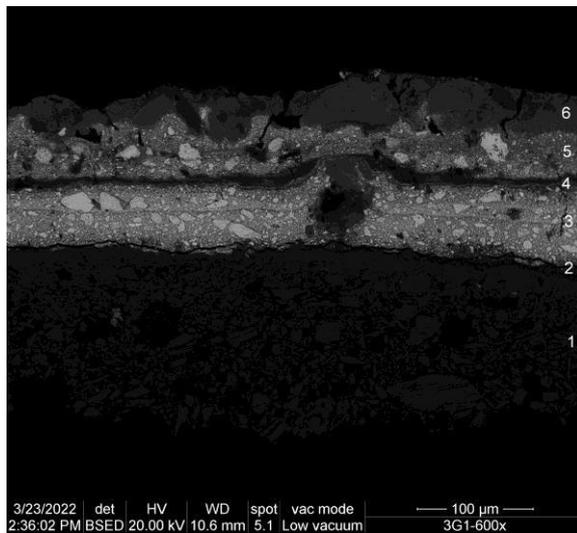
¹ Esta capa de pintura pertenece a la sangre pintada sobre la carnación del brazo. Se observa con mayor nitidez en la sección transversal en la imagen tomada al microscopio electrónico de barrido (figura 2b). Dicho estrato está muy integrado con el estrato inferior. Aparece levemente barrido, posiblemente en intervenciones anteriores

Figura 2b- Imagen obtenida al microscopio electrónico de barrido con detector de electrones retrodispersados (BSE) de la sección transversal de la micromuestra N° 1. El orden numérico que se indica es el que aparece en la tabla correspondiente

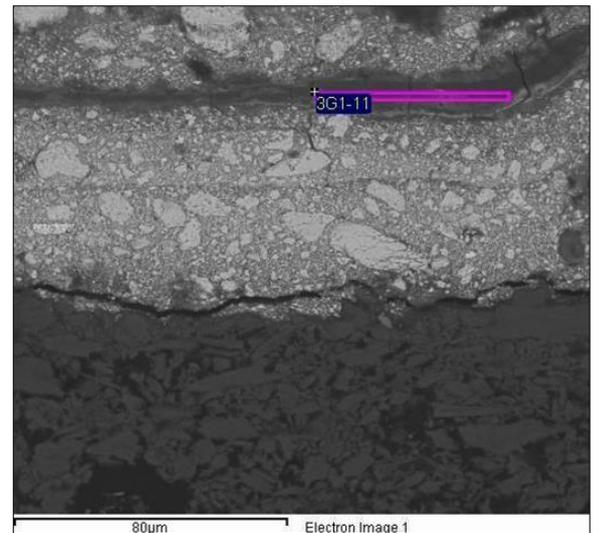
Figura 2c- Imagen obtenida al microscopio electrónico de barrido con detector de electrones retrodispersados (BSE) de la zona intermedia entre la capa de pintura original y el repinte

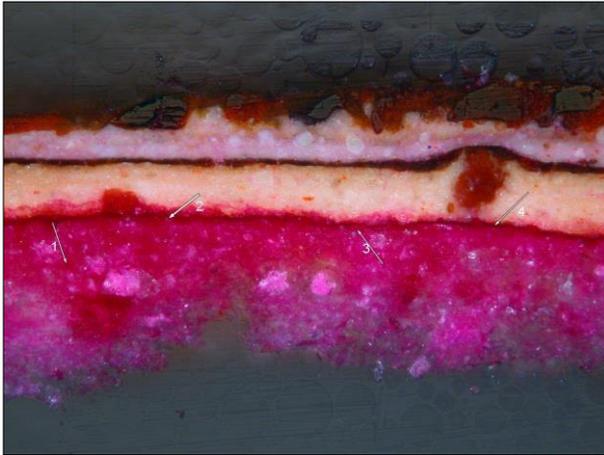
Figura 2d.- Imagen obtenida al microscopio óptico de la sección transversal de la micromuestra N° 1 (objetivo MPlan 20X/0,45). Tinción para proteínas con el colorante de fucsina ácida. Se observa una tinción positiva para proteínas en la película orgánica sobre el aparejo de yeso (flechas 2, 3 y 4).

La tinción roja de la capa de yeso (flecha 1) corresponde a una falsa tinción positiva del yeso por ser este un material poroso y absorbente. Una tinción falsa se observa también en la capa interna del repinte, muy rica en yeso
