Trabajo Fin de Grado. Curso 2016/2017

# Estudio de los elementos pétreos exteriores de las edificaciones históricas relacionadas con el culto mariano en Candelaria. Análisis específico de la portada del Real Convento.

Realizado por Melania Ramos Ramos.

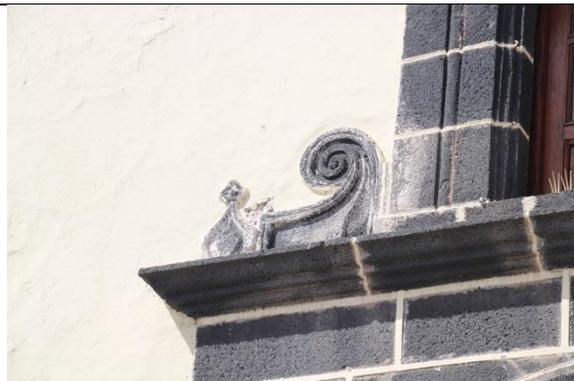
Depósitos de pintura: posiblemente debidos a descuidos a la hora de pintar el inmueble.

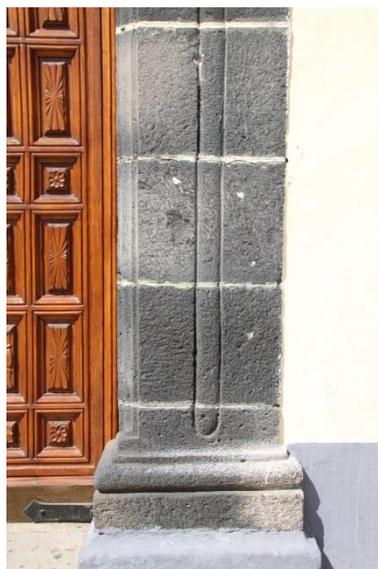
Pérdida de material: puede estar ocasionado por un golpe con un objeto contundente. Se encuentra en el tercer tambor de la pilastra derecha.

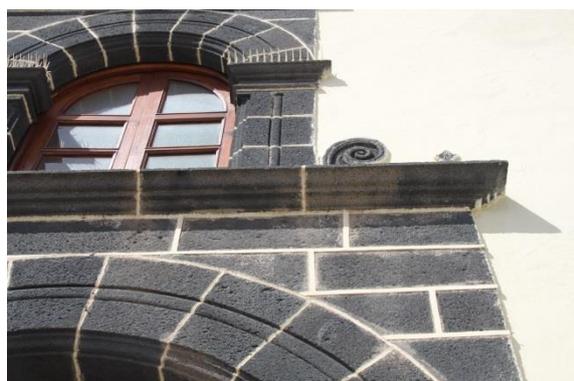
Eflorescencias: localizadas en zonas puntuales. Probablemente ocasionadas por la evaporación del agua de lluvia contenida dentro de la piedra o debido a la composición del mortero empleado en la unión de sillares y dovelas.

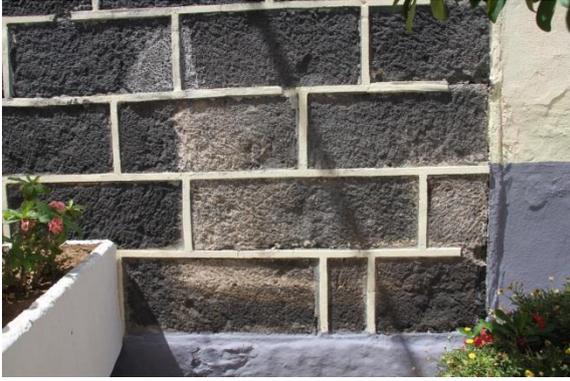
<p><u>Eflorescencias</u>: localizadas cerca de la base de la torre. Probablemente ocasionadas por la evaporación del agua de lluvia contenida dentro de la piedra o por efecto del riego de las plantas que se encuentran a su alrededor.</p>

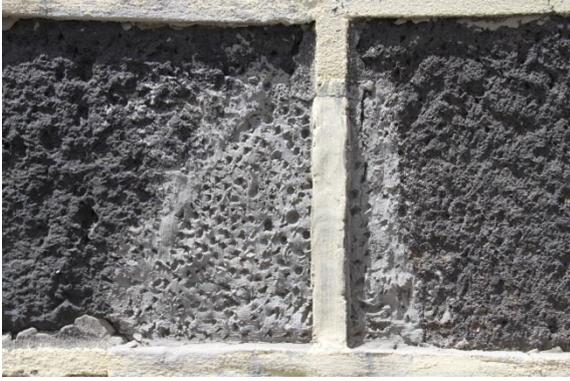
<p><u>Imitación del material pétreo</u>: posiblemente para ocultar una pérdida de materia evidente que se encuentra en una zona muy visible (ver fotografía anterior).</p>

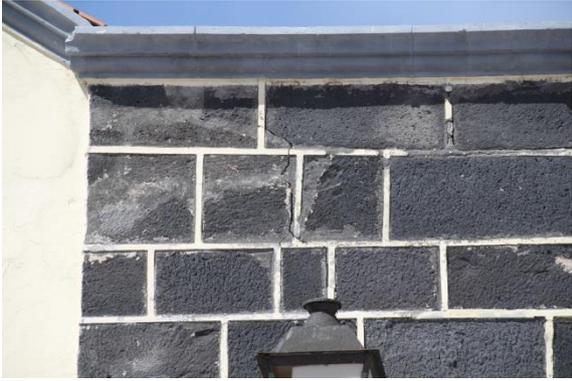
OBRA				
Denominación		Elementos pétreos del muro exterior.		
Identificación del material		Piedra molinera (basalto).		
Datación		Siglo XVI (1575?)		
Localización en el inmueble		Fachada norte.		
ESTADO DE CONSERVACIÓN				
Muy bueno	Bueno	Regular (X)	Malo	Muy malo
PATRONES DE DETERIORO				
El estado de conservación del material es regular. Conserva su estructura y forma originales, aunque presenta daños mecánicos e intervenciones puntuales.				
<p><u>Grietas</u>: localizadas en los sillares superiores, siguiendo su contorno. Podrían deberse a los movimientos ocasionados por sucesivos episodios de mojado y secado de la piedra.</p>

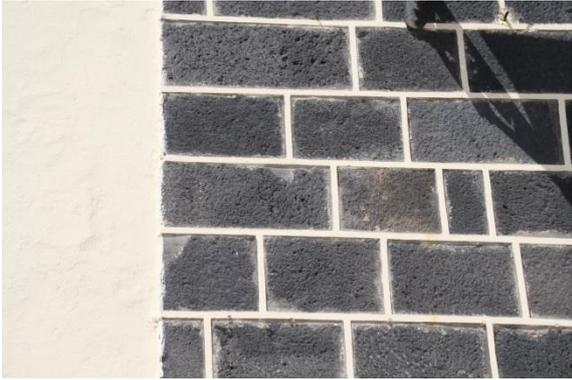
<p><u>Faltante</u>: pérdidas de material de pequeño tamaño.</p> <p><u>Alteración cromática</u>: posiblemente debida al movimiento de elementos metálicos a nivel interno, arrastrados por el agua de lluvia. Encima se observa una farola de hierro.</p>

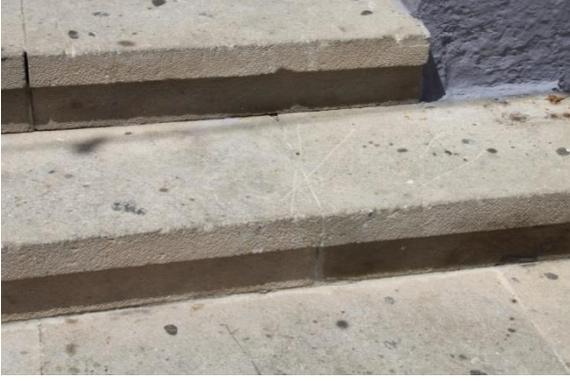
<p><u>Excoriaciones (rayaduras):</u> debidas a un objeto afilado.</p>

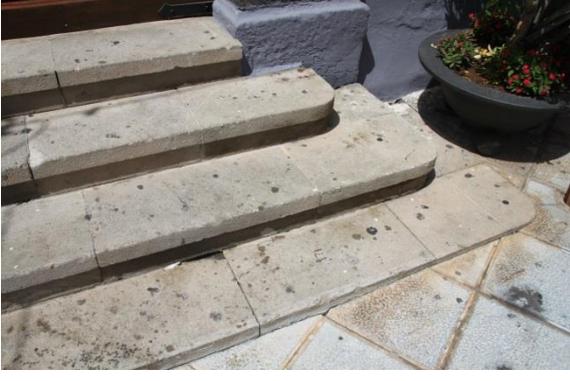
<p><u>Depósitos:</u> de colores oscuros, de material exogénico, como podrían ser chicles y manchas de pintura.</p>

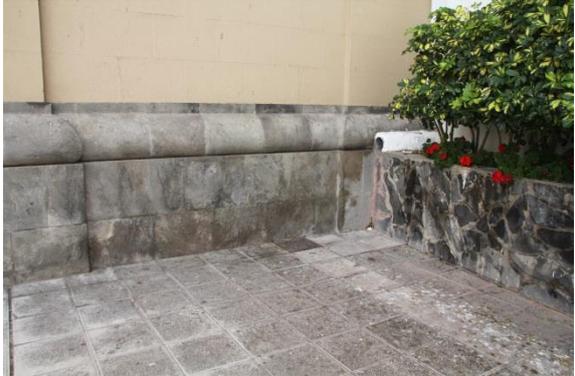
<b>OBRA</b>				
Denominación		Zócalo perimetral exterior.		
Identificación del material		Traquita de San Miguel (Granadilla) <sup>2</sup> .		
Datación		Siglo XX.		
Localización en el inmueble		Fachada principal y lateral.		
<b>ESTADO DE CONSERVACIÓN</b>				
Muy bueno	Bueno	Regular	Malo	Muy malo (X)
<b>PATRONES DE DETERIORO</b>				
<p>El estado de conservación del material es muy malo. Se encuentra alterado químicamente y físicamente de manera general en toda su superficie. Los principales deterioros encontrados se deben a las condiciones ambientales y biológicas a las que está sometido el monumento diariamente.</p>				
<p><u>Manchas de humedad:</u> por capilaridad, se pueden deber al agua de lluvia o a los orines de animales y personas.</p>

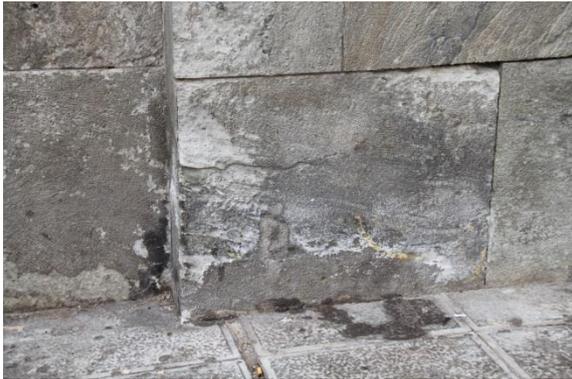
<p><u>Eflorescencias de sales</u>: producidas por la migración del agua dentro de la roca y su posterior evaporación. Se localizan en la zona inferior del zócalo, lo que podría indicar que las eflorescencias pueden tener un origen capilar debido al contacto de la piedra con el suelo.</p> <p><u>Descamación</u>: afecta a sillares completos o a parte de ellos a lo largo del zócalo. Puede tener su origen en las condiciones ambientales y/o en métodos de limpieza agresivos.</p>

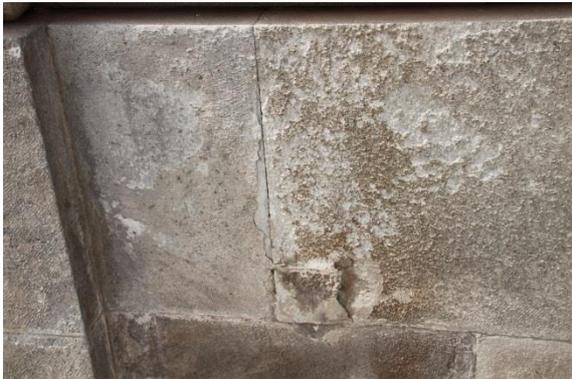
<p><u>Alteración cromática</u>: se observa la oxidación natural de la piedra.</p>

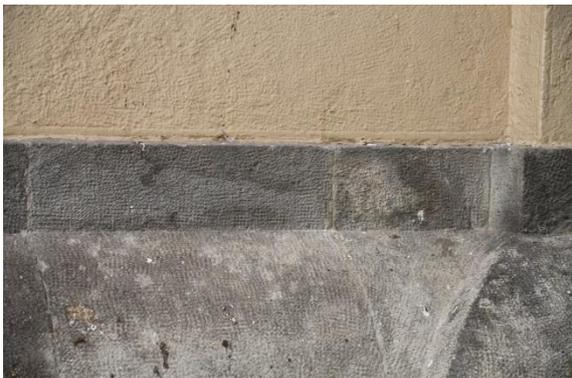
<p><u>Depósitos</u>: de pintura y de aves, localizados puntualmente en la zona superior del zócalo.</p>

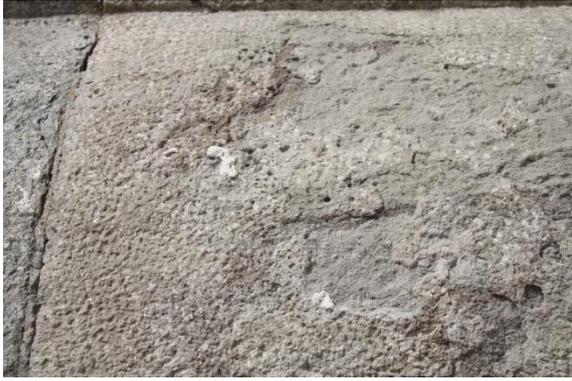
<p><u>Intervención con cemento</u>: posiblemente para ocultar la erosión de los sillares y para que la superficie de la piedra, a simple vista, pareciese homogénea.</p>

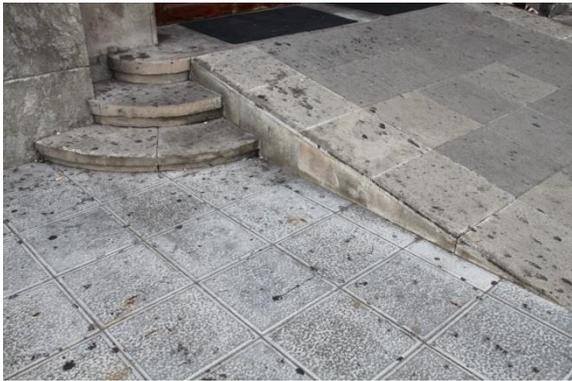
<b>OBRA</b>				
Denominación		Escalones de acceso a la Basílica.		
Identificación del material		Traquita de San Miguel (Granadilla).		
Datación		Siglo XX.		
Localización en el inmueble		Fachada principal y lateral.		
<b>ESTADO DE CONSERVACIÓN</b>				
Muy bueno	Bueno	Regular	Malo (X)	Muy malo
<b>PATRONES DE DETERIORO</b>				
Los daños encontrados a la hora de analizar los escalones son los derivados de su uso. Destaca la cantidad de suciedad que se encuentra sobre el material.				
<p><u>Depósitos</u>: se observa la suciedad que acumula la piedra en su parte horizontal. También se encuentran restos de chicle que se han oscurecido con el paso del tiempo.</p> <p><u>Manchas de humedad</u>: por capilaridad, se pueden deber al agua de lluvia o a los orines de animales y personas.</p> <p><u>Abrasión</u>: debida al constante uso de los transeúntes. La piedra se ha deformado en varios puntos y se ha redondeado.</p>

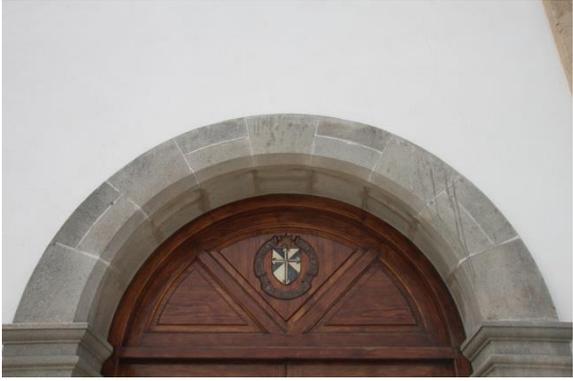
<p><u>Manchas de humedad:</u> posiblemente ocasionadas por un mal sellado del espacio entre sillares y dovelas.</p>

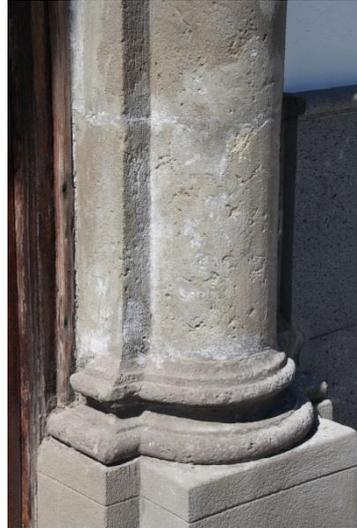
OBRA				
Denominación		Portada de la Capilla del Convento.		
Identificación del material		Traquita.		
Datación		Siglo XVII, 1672 <sup>4</sup>		
Localización en el inmueble		Fachada norte (hacia la plaza)		
ESTADO DE CONSERVACIÓN				
Muy bueno	Bueno	Regular	Malo	Muy malo (X)
PATRONES DE DETERIORO				
<p>El estado de conservación de la portada es muy malo. Se encuentra muy alterada química y físicamente, no sólo por las condiciones ambientales a las que se encuentra sometida, sino a las malas intervenciones que han acelerado el proceso de deterioro de la piedra.</p>				
<p><u>Manchas de humedad</u>: de color oscuro, probablemente debido al agua de lluvia acumulada en el interior de la roca.</p> <p><u>Eflorescencias de sales</u>: se localizan en el dintel de la portada. Son el resultado de la evaporación de agua con sales, que salen a la superficie formando una costra blanquecina.</p>

Erosión diferencial: la piedra no se degrada de manera regular, como se aprecia en la fotografía. Se localiza en sillares concretos del cuerpo de las pilastras.

Depósitos de pintura: que han salpicado sobre la roca debido a un descuido a la hora de pintar los muros del convento.

Pérdida de material: en zonas puntuales, posiblemente ocasionas por golpes, ya que se encuentran en la mitad inferior de la portada.

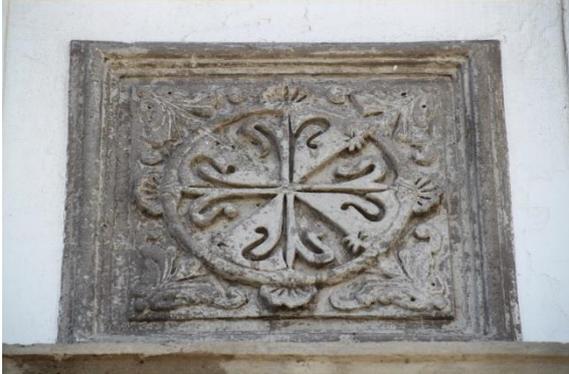
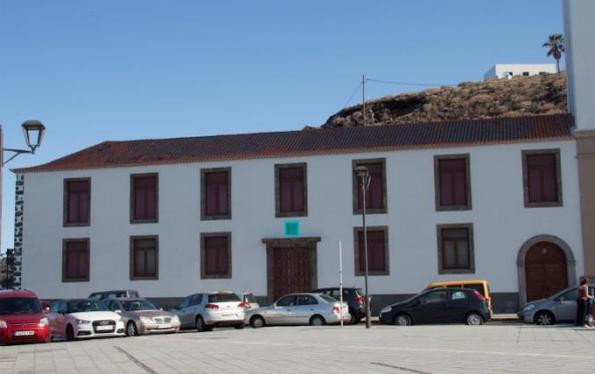
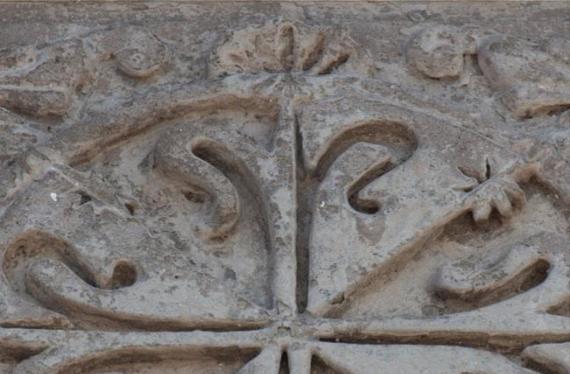
PLACA CON ESCUDO DOMINICO

<b>OBRA</b>				
Denominación		Placa con escudo Dominico.		
Identificación del material		¿Traquita?		
Datación		¿?		
Localización en el inmueble		Fachada norte (hacia la plaza)		
<b>ESTADO DE CONSERVACIÓN</b>				
Muy bueno	Bueno	Regular (X)	Malo	Muy malo
<b>PATRONES DE DETERIORO</b>				
<p>La pieza estaba policromada<sup>5</sup>, conserva un buen nivel de detalle, a simple vista no se aprecia ningún deterioro notable, pero a la hora de acercar la imagen se observan daños de tipo mecánico.</p>				
<p><u>Descamaciones:</u> desprendimiento del material más superficial de la roca, localizados en zonas puntuales de pequeño tamaño.</p>

<sup>5</sup> Al acercar el objetivo de la cámara fotográfica se pueden observar pequeños restos de policromía con los colores Dominicos.

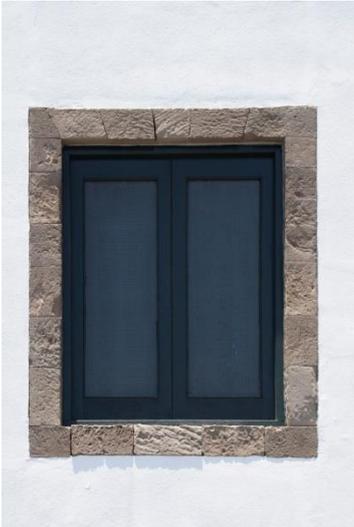
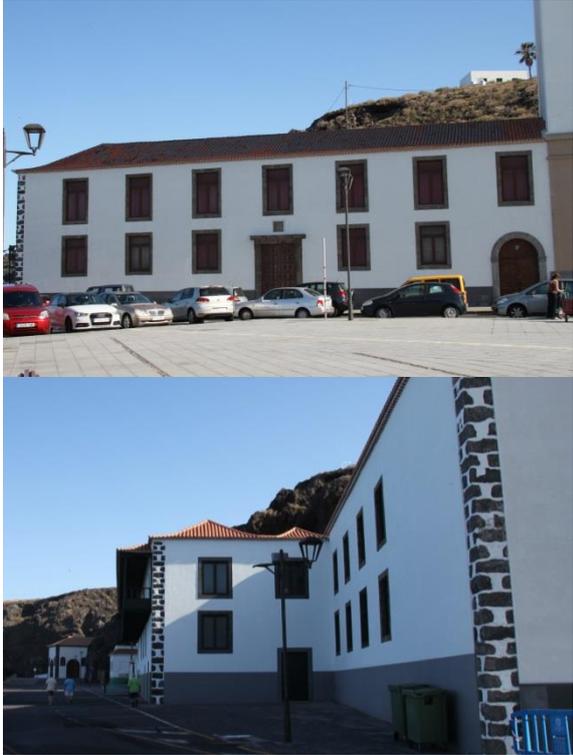
VENTANAS

OBRA				
Denominación		Ventanas.		
Identificación del material		Traquita.		
Datación		¿Siglo XVIII?		
Localización en el inmueble		Fachada norte (hacia la plaza) y fachada este (hacia el mar).		
ESTADO DE CONSERVACIÓN				
Muy bueno	Bueno	Regular	Malo (X)	Muy malo
PATRONES DE DETERIORO				
<p>Hay un total de 23 ventanas, de las cuales gran parte se observan intervenidas con cemento. Se encuentran en un mal estado de conservación debido a los efectos ocasionados por las intervenciones y por su ubicación.</p>

<p><u>Eflorescencias de sales</u>: son el resultado de la evaporación de agua con sales, que salen a la superficie formando una costra blanquecina.</p>

<p><u>Erosión diferencial</u>: la piedra no se degrada de manera regular, como se aprecia en la fotografía.</p>

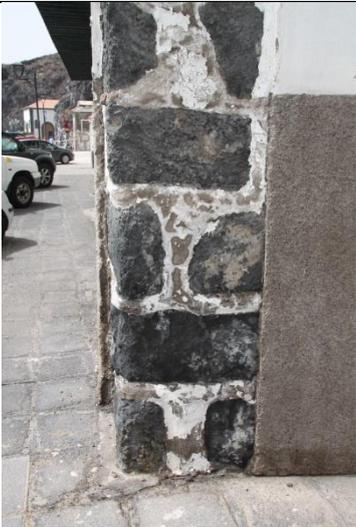
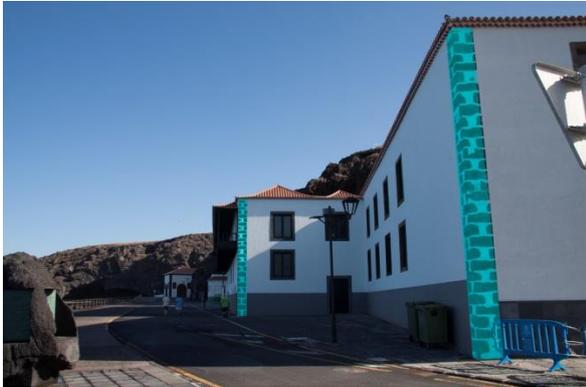
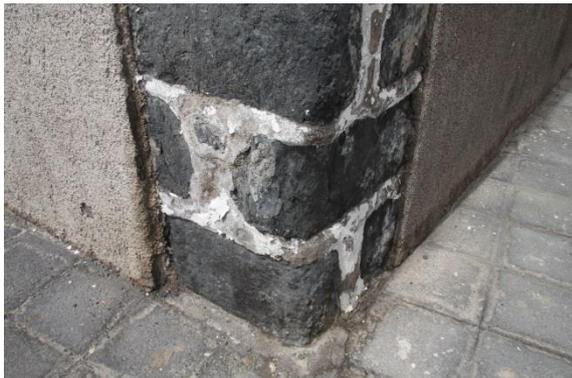
ELEMENTOS PÉTREOS DEL MURO EXTERIOR

OBRA				
Denominación		Elementos pétreos del muro exterior.		
Identificación del material		¿Piedra molinera (basalto)?		
Datación		¿Siglo XVIII?		
Localización en el inmueble		Fachada este (hacia el mar)		
ESTADO DE CONSERVACIÓN				
Muy bueno	Bueno	Regular	Malo (X)	Muy malo
PATRONES DE DETERIORO				
<p><u>Eflorescencias de sales</u>: son el resultado de la evaporación de agua con sales, que salen a la superficie formando una costra blanquecina.</p> <p><u>Fragmentación</u>: la piedra se rompe en trozos de diferente tamaño. Por lo general, este tipo de daño se asocia a una sobrecarga de peso, en este caso se podría deber a la presión ejercida entre los sillares de piedra por dicha sobrecarga.</p>

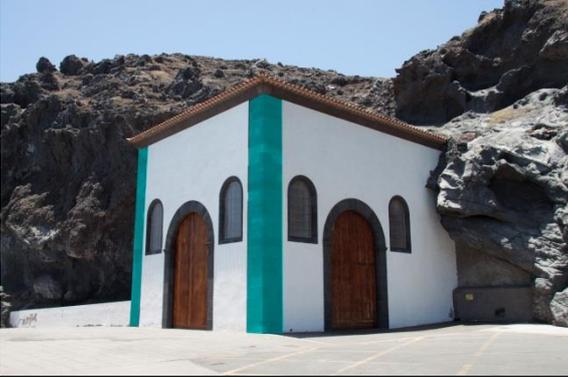
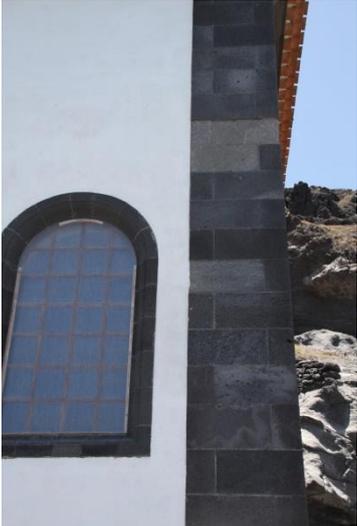
ELEMENTOS PÉTREOS EXTERIORES

OBRA				
Denominación		Elementos pétreos exteriores.		
Identificación del material		Basalto.		
Datación		Posterior al siglo XVIII.		
Localización en el inmueble		Fachada norte y este.		
ESTADO DE CONSERVACIÓN				
Muy bueno	Bueno	Regular (X)	Malo	Muy malo
PATRONES DE DETERIORO				
<p>El estado de conservación de la piedra en general es regular ya que, mientras que hay placas que se encuentran en perfecto estado, hay otras que sufren algún tipo de daño.</p>				
<p><u>Desplacación</u>: localizada en algunas de las placas de basalto.</p> <p><u>Eflorescencias de sales</u>: son el resultado de la evaporación de agua con sales, que salen a la superficie formando una costra blanquecina.</p>

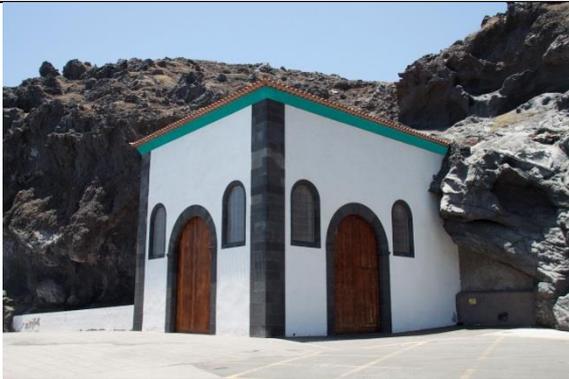
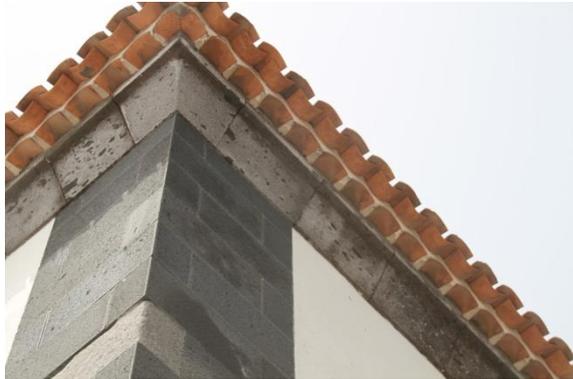
REMATE

OBRA				
Denominación		Remate.		
Identificación del material		Ignimbrita.		
Datación		Posterior al siglo XVIII.		
Localización en el inmueble		Fachadas norte, este y sur.		
ESTADO DE CONSERVACIÓN				
Muy bueno	Bueno	Regular (X)	Malo	Muy malo
PATRONES DE DETERIORO				
<p><u>Eflorescencias de sales</u>: son el resultado de la evaporación de agua con sales, que salen a la superficie formando una costra blanquecina. Aunque la piedra se encuentre protegida por las tejas, el agua marina llevada por el viento le afecta por igual.</p>

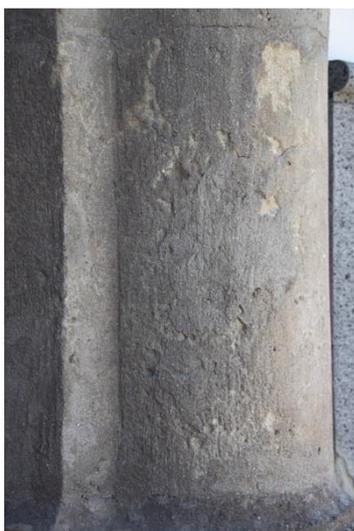
Si se presta atención al mapa de daños, se observa que este tipo de erosión se localiza en sillares concretos y que, además, se manifiesta de manera sensible en la parte de las columnas que se encuentra orientada al mar, por lo que se podría suponer que este tipo de erosión se debe al efecto del mar y el viento que han ido erosionando progresivamente la superficie de la piedra, y también a la resistencia de sus componentes.

*Imagen nº8.- Detalle de erosión diferencial. Misma columna que en Imagen nº7.*

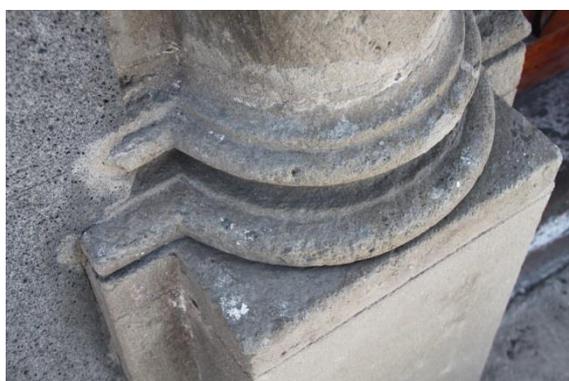
Es una acumulación de material sobre su superficie de la piedra externo a ella, sin estar fuertemente adherido. En este caso, se cree que los depósitos han sido ocasionados durante una obra en el convento para pintar sus muros exteriores en la que, por realizarla con descuido, se ha salpicado la piedra interrumpiendo la armonía de sus tonos naturales. Otro motivo para creer que estos depósitos se deben a una obra, es su localización en la portada, sobre todo en la parte externa de las columnas (hacia el exterior).

*Imagen nº10.-* Depósitos de pintura de color blanco sobre la basa de la columna.

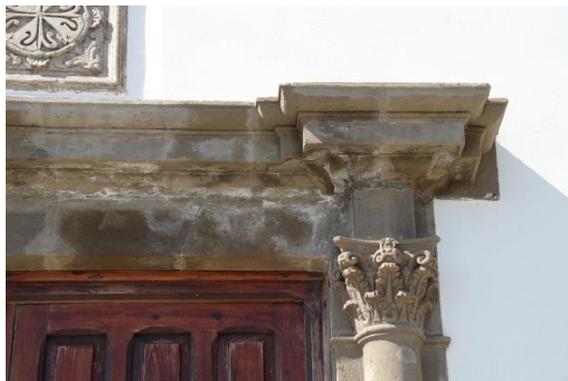
Como se puede ver en el mapa de daños *Imagen nº6.- Mapa de daños*, las eflorescencias se localizan principalmente bajo el dintel de la portada, lo que puede llevar a suponer que las eflorescencias son el resultado del agua de lluvia que se ha secado en superficie en esa zona.

*Imagen nº12.- Eflorescencias bajo el dintel de la portada II.*

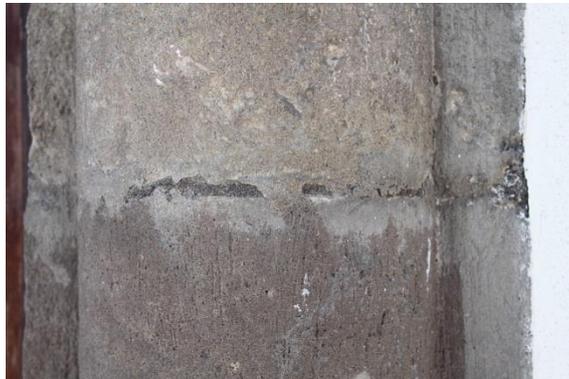
*Imagen nº23.-* Intervención anterior a 2012 bajo la actual.

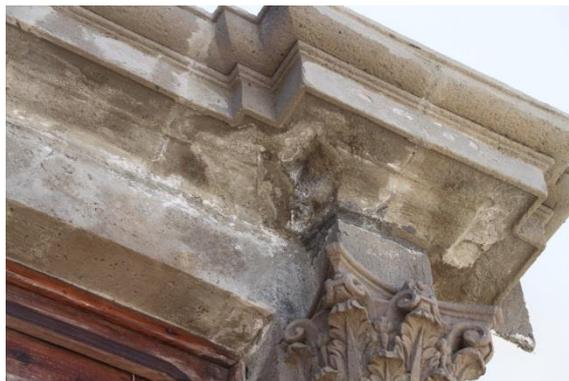
*Imagen nº24.-* Detalle de las dos intervenciones.
