Estudio sobre el Cementerio de San Rafael y San Roque: Valoración de elementos pétreos

Autor: Gabriel José Marrero Rodríguez Tutora: María Isabel Sánchez Bonilla
Facultad de Humanidades Sección de Bellas Artes
Grado en Conservación y Restauración de B.B.C.C.
Curso: 2016/17

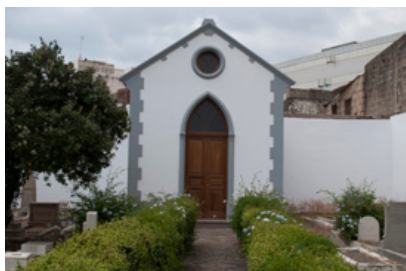
Img.5: Capilla anglicana ya restaurada.
Tomada en Mayo del 2017

La partida desbloqueada es de unos 97.000 euros que en un principio están destinados a la rehabilitación de la capilla anglicana en un primer lugar, sirvió para reparar los muros de mampostería y la sustitución de las tejas de cerámicas defectuosas de la cubierta, con materiales similares a los existentes. En el interior se colocó un falso techo continuo, se sustituyó el pavimento de granito artificial por uno de mármol, se repararon los revestimientos y se repasaron los recercados de los huecos de las puertas y ventanas, se repararon las pilastras de la fachada principal y se limpió el escalón perimetral de piedra natural, que sirve de base para la capilla.

En su exterior se repuso la cruz de Malta de piedra, y se aplicó una pintura de tierras coloreadas en base de cal por la fachada. Además también se limpió y revistió el aljibe bajo la capilla, y sustitución de piezas.

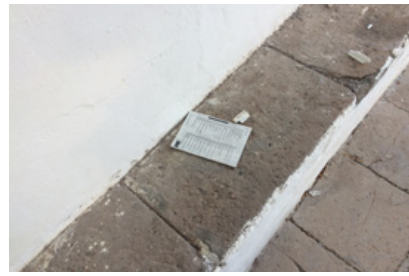
Img.8: Restos de actividad humana. Fotografía tomada Mayo de 2017.

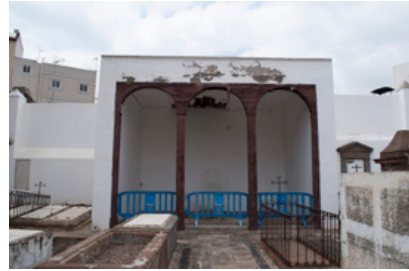
Pero visualmente lo que más llama la atención es que al fondo desde la entrada se aprecian barreras de plástico azul para evitar la entrada a un pequeño espacio techado, que debido a las humedades de las lluvias y el clima se está cayendo su techo, así como las columnas que lo sostienen se han debilitado por la falta de mantenimiento.

Img.9: Zona de culto al fondo del pasillo principal. Fotografía tomada en Mayo de 2017.

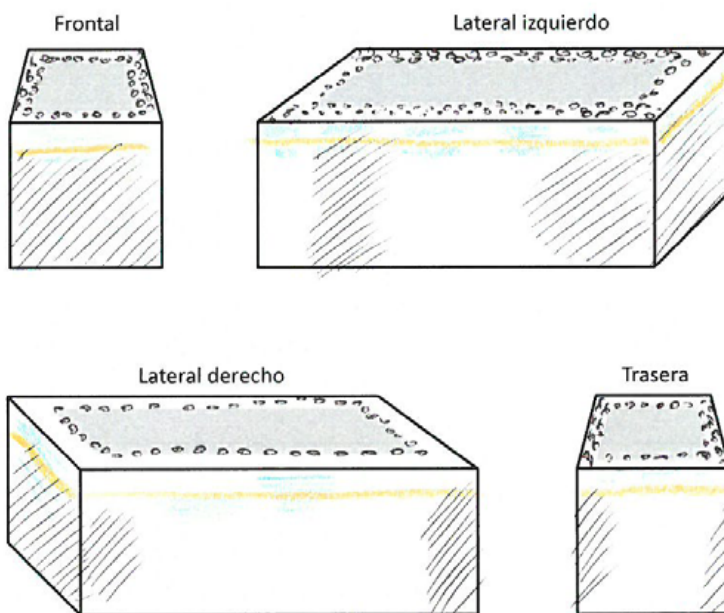
| <input checked="" type="checkbox"/> Lasqueamiento | <input type="checkbox"/> Grietas | <input checked="" type="checkbox"/> Roturas | <input type="checkbox"/> Curvado |
