VARADAS INVOLUNTARIAS

SQUAT AND BANK EFFECT

TRABAJO FIN DE GRADO PARA LA OBTENCIÓN DEL TÍTULO DE
GRADO EN NÁUTICA Y TRANSPORTE MARÍTIMO

ESCUELA POLITÉCNICA SUPERIOR DE INGENIERÍA
UNIVERSIDAD DE LA LAGUNA
Santa Cruz de Tenerife

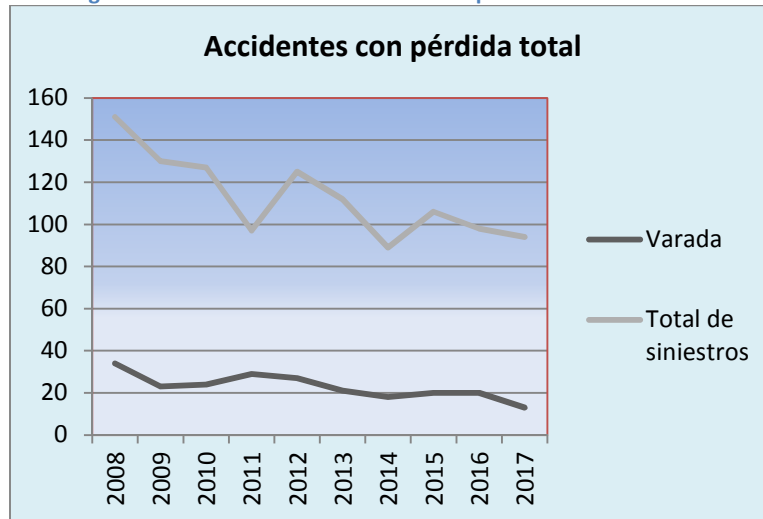
Figura 1 Tendencia de siniestralidad con pérdida total 2008-2017

2008	2009	2010	2011	2012	2013	2014	2015	2016	2017	Total
Hundimiento	73	61	64	45	55	70	50	66	48	61	593
Varada	34	23	24	29	27	21	18	20	20	13	229
Fuego/explosión	16	14	12	9	13	15	6	9	12	6	112
Daño/Fallo Máquina	8	7	4	6	15	2	5	2	10	8	67
Abordaje	13	13	10	3	5	2	2	7	1	1	57
Fallo estructural	4	8	4	3	7	1	5	2	4	5	43
Varios	1	2	6	1	1	1	2		1		15
Contacto o colisión	1	1			2		1				5
Desaparecido	1		1						2		4
Piratería		1	2	1							4
Total de siniestros	151	130	127	97	125	112	89	106	98	94	1129

Aunque en la última década, se ha producido una bajada en torno al 38% con respecto a la década anterior en la siniestralidad global en el transporte marítimo con resultado de pérdida total del barco, siendo de un 20% la varada como causa principal, [1] cabe resaltar por ejemplo, que de 2011 a 2017, el 53,1% de los accidentes totales en Europa, tienen como origen un problema en la navegación de los barcos [5].

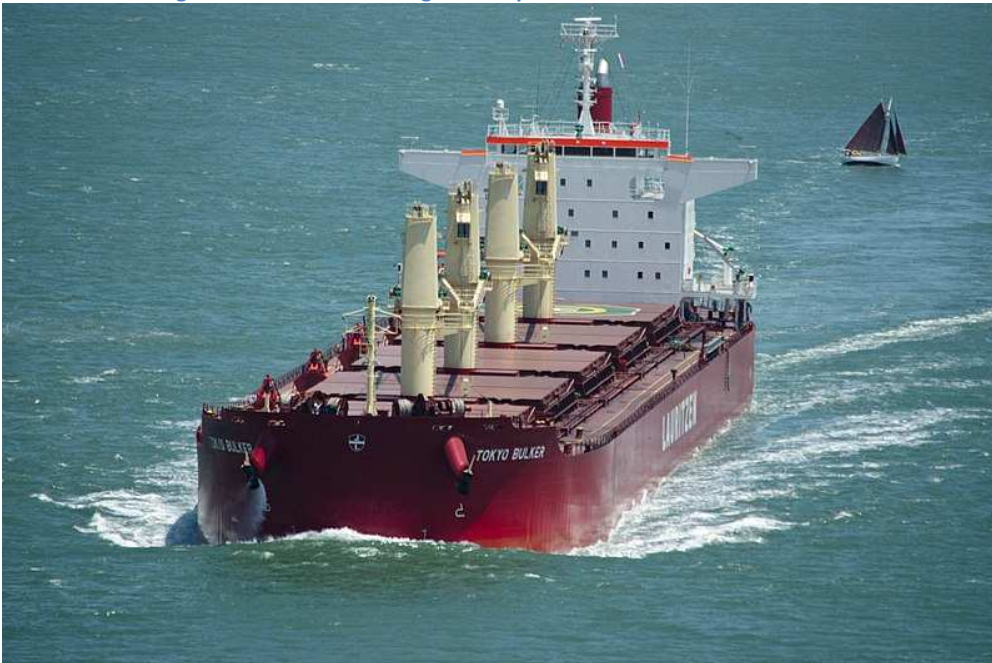
Figura 4 Acumulación de agua en la proa al avance de un bulk carrier

Cuando un buque se desplaza a cierta velocidad, parte del agua que está en la proa del buque es empujada hacia el frente y los lados del movimiento del buque acumulándose allí, este agua debe volver hacia abajo y los laterales del barco, este flujo que se crea aumenta la velocidad del agua que se mueve bajo la quilla del barco para rellenar el hueco que el barco crea en su desplazamiento. Por el principio de Bernoulli, si aumenta la velocidad del agua que se mueve bajo el barco, debe disminuir la presión del fluido pues así se cumple el sumatorio de energías que debe tener el sistema del fluido en todo momento. Esta disminución en la parte de la energía potencial, redonda en un ligero hundimiento del buque a su paso por el agua que lo rodea en todo momento.

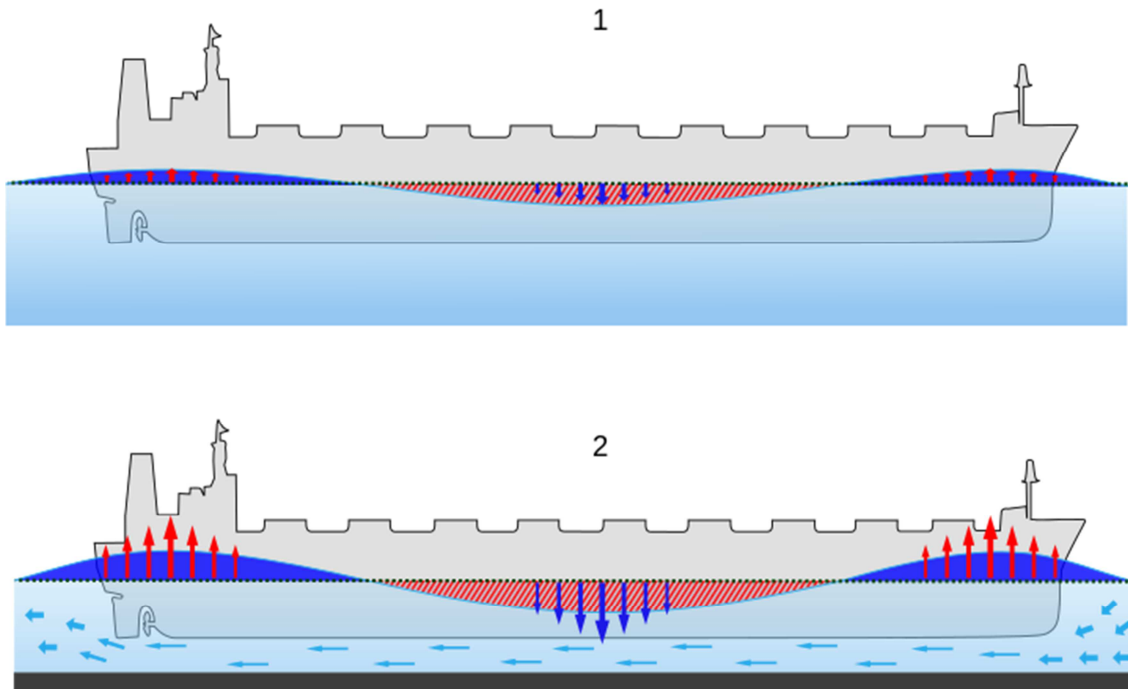
Figura 5 Efecto squat aguas abiertas vs aguas someras

Este efecto se produce en todo momento en el que el buque avanza independientemente si lo hace por aguas abiertas o por canales angostos donde hay poco calado, pero cuando lo hace por aguas restringidas, cuanto menos agua haya bajo la quilla, hace que la velocidad del fluido aumente con un mayor gradiente para rellenar el vacío que el barco genera en su desplazamiento. Este mayor gradiente de velocidad, redonda en una caída bastante considerable en la presión, por lo que el calado aumentara considerablemente, algo que es muy importante a tener en cuenta si el buque navega por un canal donde tienen un UKC bastante ajustado.

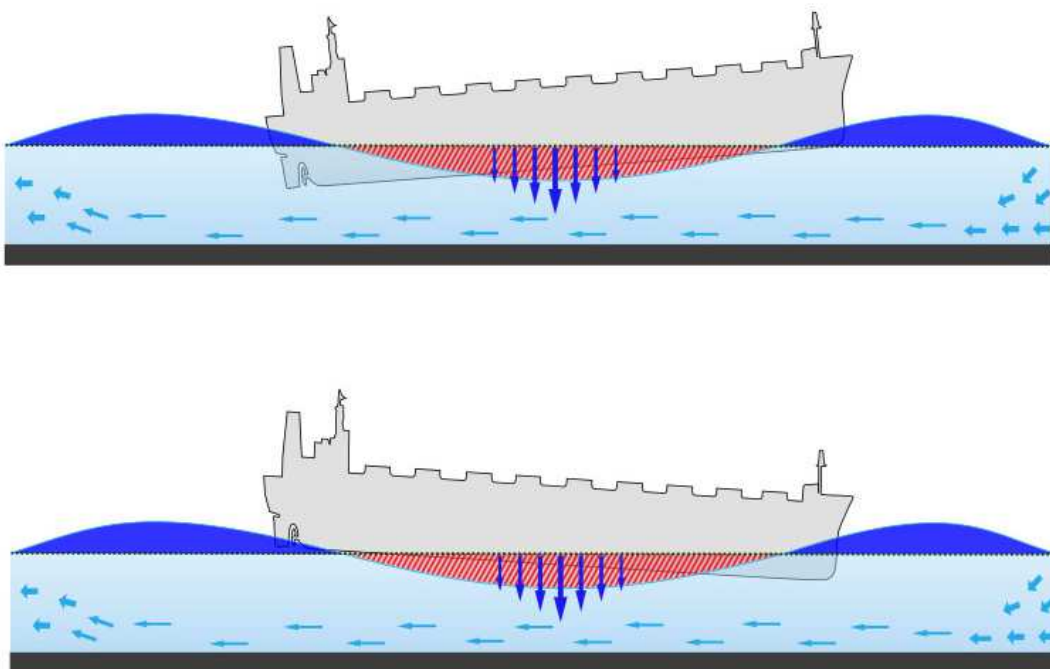
Figura 6 Squat según la cabeza más cercana al fondo

Para prever de qué manera afectará el squat al trimado del barco, se debe partir del trimado inicial, ya que si un buque tiene un asiento apopante, pues será primero la popa la que empiece a sufrir el efecto del fondo y será esta cabeza la que produzca el incremento de calado. Si el asiento del buque es aproante, entonces será la proa la que tenga el aumento de calado antes que el resto del buque.

Cuando el buque está en una condición de aguas iguales, entonces el squat afectará al buque aumentando su calado, pero ese aumento de calado suele afectar más a una de las cabezas del buque en función del C_b del mismo. Este efecto no se produce a todas las velocidades, sino a partir de una velocidad determinada, lo que se conoce como “velocidad crítica”. [9]

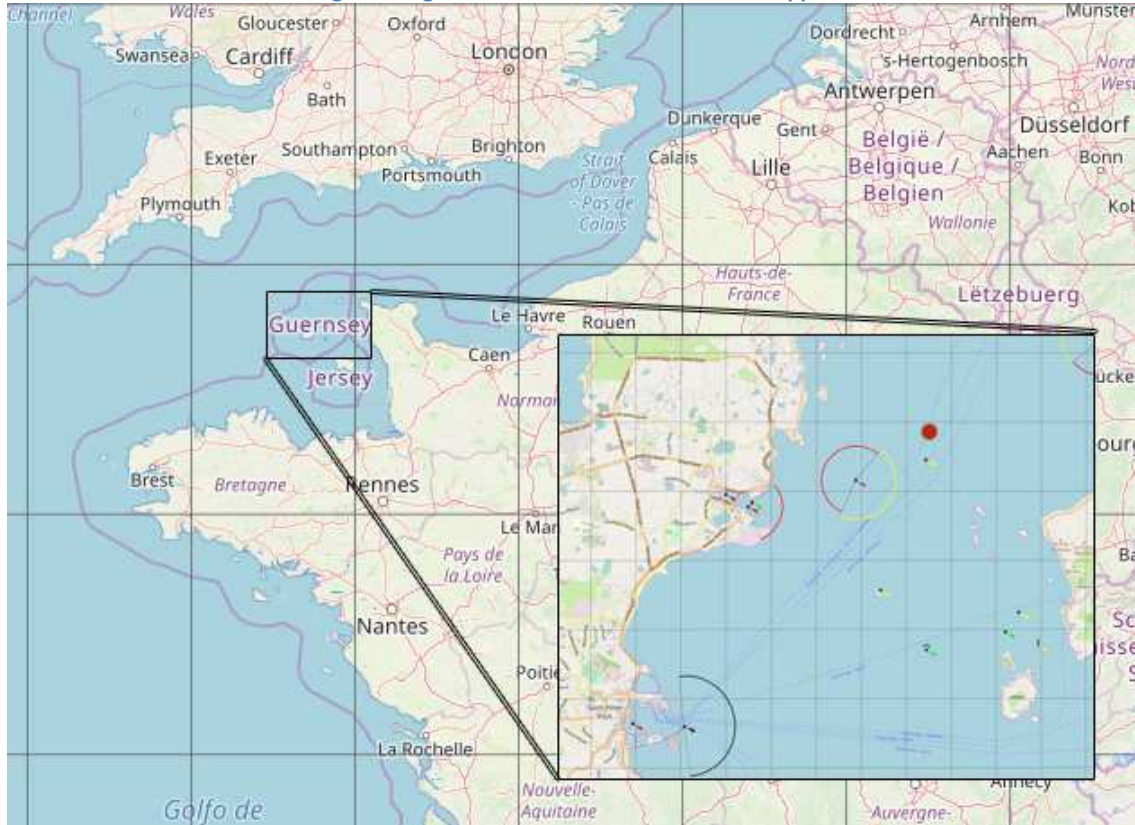
Figura 8 Lugar del accidente del Commodore Clipper

Tras una singladura rutinaria del ferry, cuando ya se disponía a entrar en la aproximación al puerto, en el puente de mando se encontraban; el Capitán al mando, el Primer y Segundo Oficial y un timonel en su puesto. En ese momento en las cercanías al paso por Roustel beacon, a las 1510 El Capitán ordena al timonel caer un poco a Br para hacer que el barco vaya a la derrota planificada ya que se encontraba un cable a Er, pero cuando volvió a dar orden de volver al rumbo original de 220°, el gobierno del barco no era estable y sigue dando órdenes consecutivamente de nuevos rumbos cada vez más a Er para corregir llegándose a dar la orden de timón para poner rumbo 226°. A las 1515 y con un rumbo de 226° y a una velocidad de 18,2 nudos sobre el fondo, se sintió un estremecimiento y un ruido en todo el barco que duró 9 segundos.

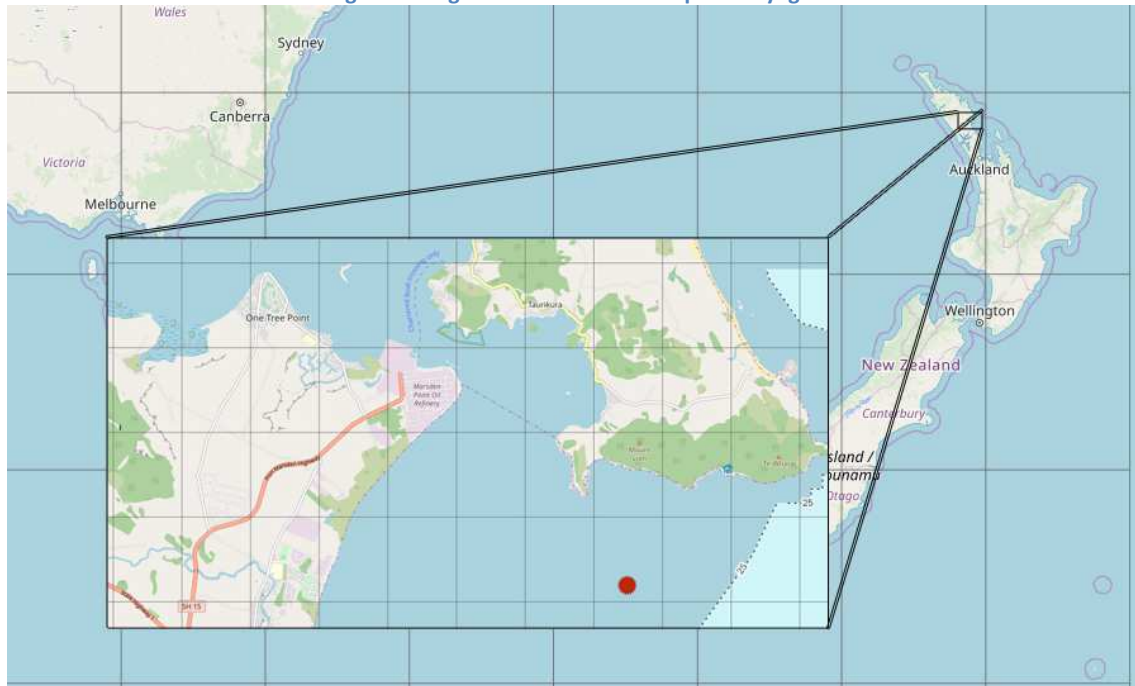
Figura 12 Lugar del accidente del Capella Voyager

A 1 nm de la barra, distancia acordada anteriormente como punto de no retorno, Se dio orden de hacer un giro a Er de 360° para valorar el comportamiento del barco con el mar de fondo. Tras completar el giro se acordó proseguir con la maniobra.

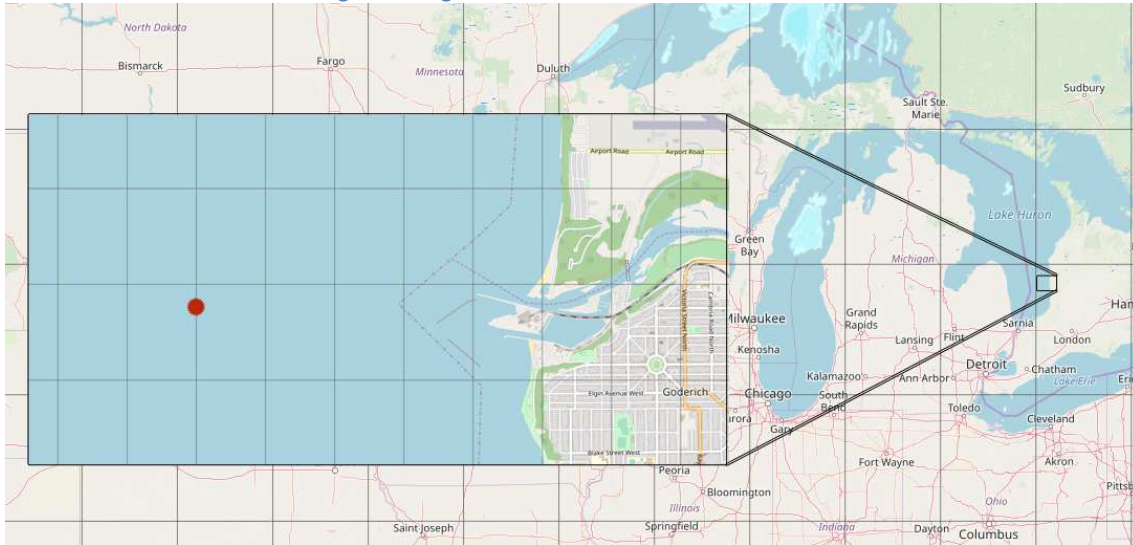
Figura 14 Lugar del accidente del Canadian Tranfer

Vessel Details	
Vessel Name	Canadian Tranfer
IMO number	6514869
Port of Registry	Toronto, Ontario
Date of Build	1965, converted in 1998
Vessel Category	Self-Unloading Bulk Carrier
Overall Length (m)	198
Maximum Breadth (m)	20
Draught (m)	F: 7,34 A:7,625
Gross Tonnage	11120
Flag	Canada
VOYAGE PARTICULARS	
Port of departure	Goderich, Ontario
Cargo information	14 846 metric tonnes of road salt
Manning	24
Casualty Details	
Date of Casualty	14 may 2001
Time of Casualty	1318 LT
Casualty Type	Grounding
Casualty Location	43° 44.8' N, 081° 46' W
Weather Forecast Area	clear and calm

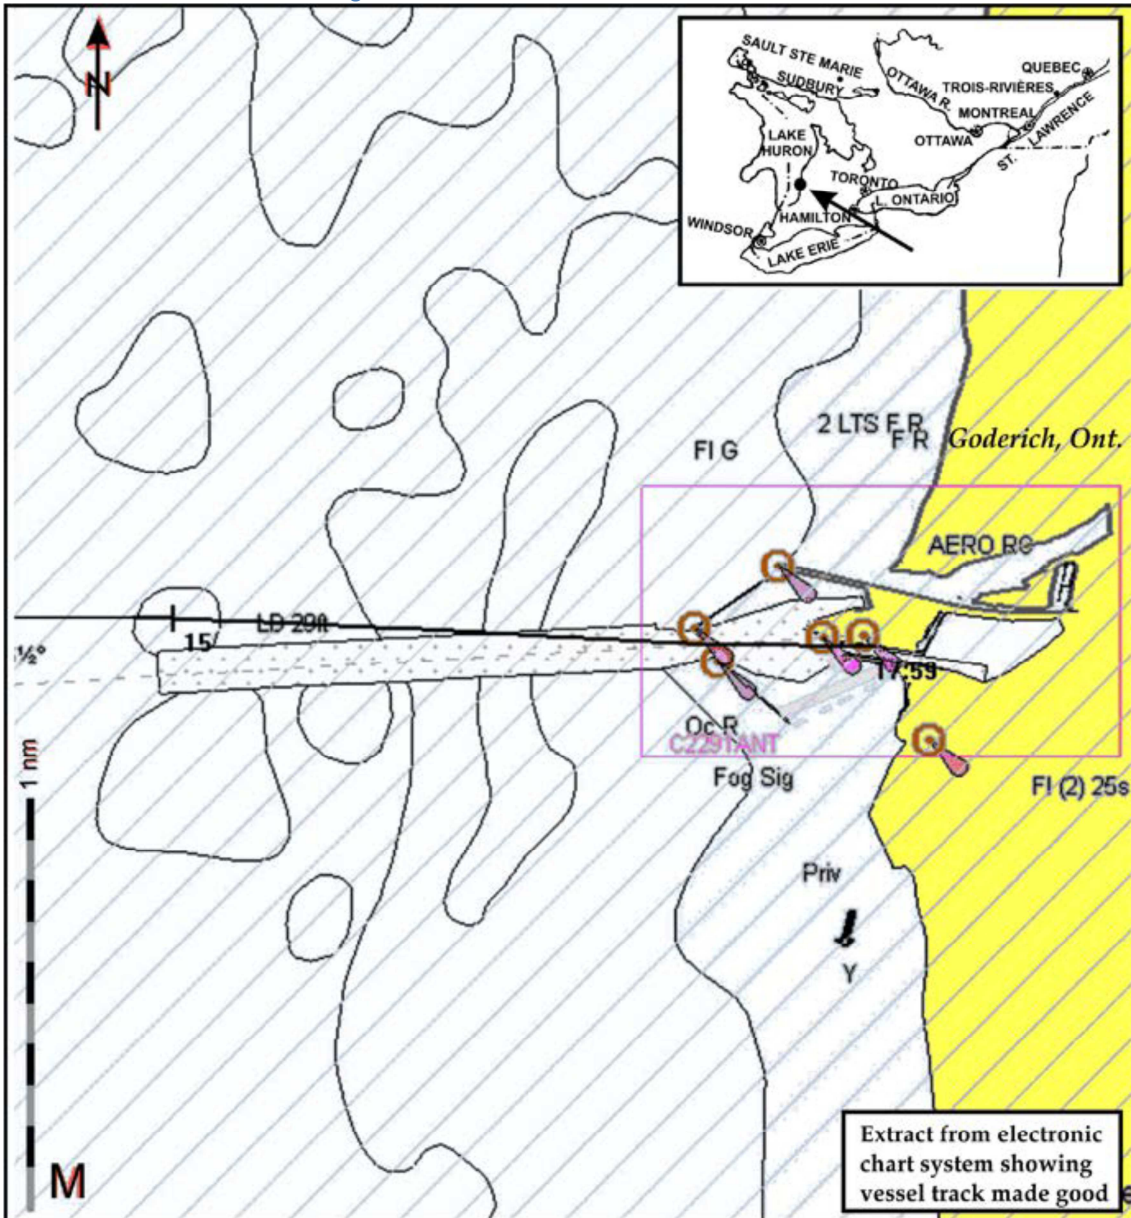
Figura 15 Extracto del ENC del Canadian Tranfer

- Para salir de Goderich Harbour rutinariamente se emplea una velocidad de 6-7 kts, que de haber sido así ese día en el Canadian Tranfer, habría causado un squat de 0,29 a 0,39m, haciendo que pasara sin problemas, sin tocar el fondo en ningún momento.

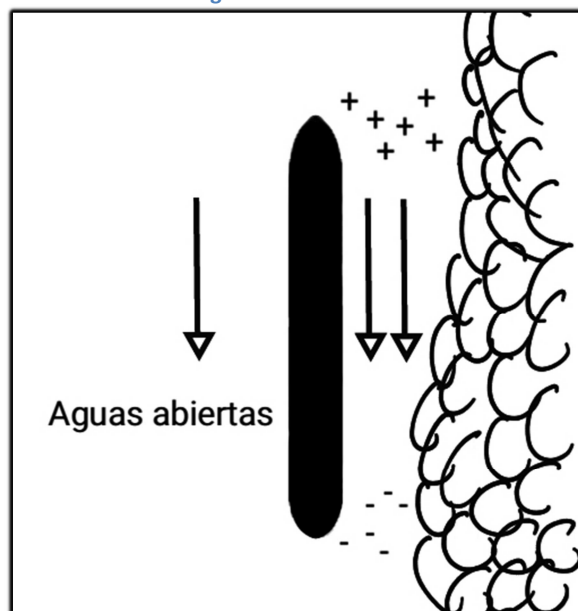
Figura 16 Efecto Bank

Un barco que navega por un fluido, desplaza una cierta cantidad de agua hacia los laterales del mismo, que luego gana velocidad hacia la parte trasera de estos costados para rellenar el vacío que genera en su movimiento, si la navegación se produce en aguas abiertas o en el medio de algún canal, las diferencias de presión que se producen en los costados serán equitativas contrarrestándose mutuamente por lo que no se produce ningún efecto lateral en el buque que afecte su actitud frente a la navegación. Por otro lado, cuando se abandona el centro del canal y se navega por una zona en la que el límite navegable del mismo o la orilla están considerablemente más cerca de uno de los costados, se produce una asimetría en las fuerzas que actúan sobre el buque generado por la diferencia de velocidades del fluido en sus costados, y en consecuencia, se produce una diferencia de presión por los mismo principios mencionados anteriormente, causando una tendencia de succión por parte del límite del canal más cercano al buque que puede causar un efecto de guiñada llegando incluso a hacer inoperativo el gobierno al perder el timón todo su efecto sobre la maniobrabilidad del buque. Este efecto es el que se denomina efecto bank.

En el avance del barco, si lo hace paralelo a la orilla, tras las olas que se genera en la proa, la elevación de agua que existe entre el buque y la orilla es menor que la que se produce entre el barco y el centro del canal por el que navegue o las aguas abiertas, y esto produce que se genere una succión hacia la orilla por parte de la popa ya que la resultante de las fuerzas que

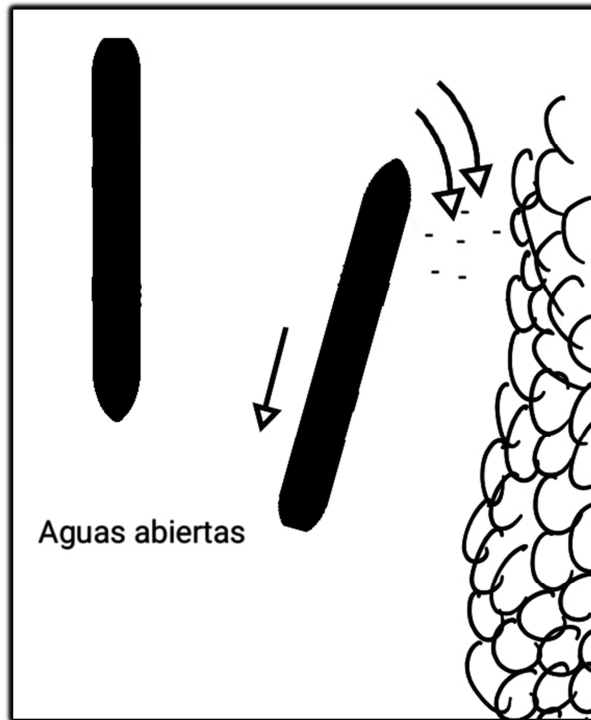
Figura 17 Efecto bank sobre una cabeza

se generan lo hacen hacia popa del centro de gravedad. Por otro lado, si la navegación es con cierto ángulo hacia la orilla porque por ejemplo se pretende esquivar otro buque que viene de vuelta encontrada y se cae a la banda, será en la proa donde se produzca la succión al estar más cerca del banco y será esta quien caiga hacia la orilla. [20]

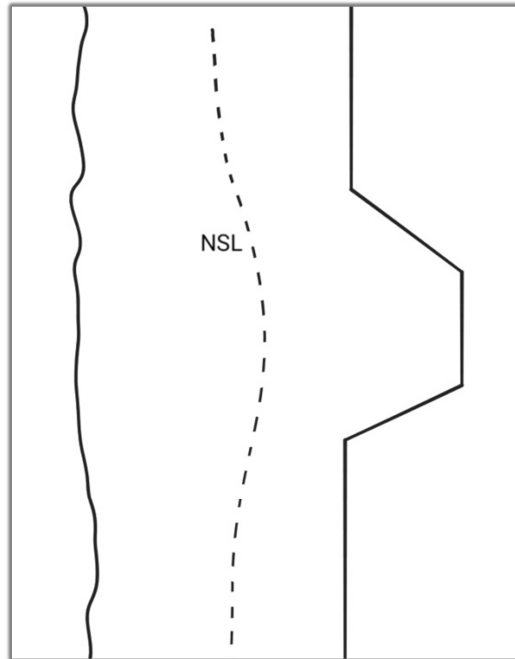
Figura 18 Neutral Steering Line

Debido a este efecto lateral que se produce en los canales, hay que destacar que entonces en todos ellos existe una línea teórica conocida como NSL del inglés Neutral Steering Line [21], el cual es la línea por el cual el buque conserva una actitud neutra sin tener ningún ángulo de timón metido en la caña. Se puede estimar la posición del NSL como el punto donde ambos flujos de agua generados a los costados del barco se igualen en su avance, cabe destacar que dada la asimetría natural de la mayoría de los canales o ríos por los que se navegue, esta línea no tiene por qué estar situada en el centro navegable de dicho tramo del canal.

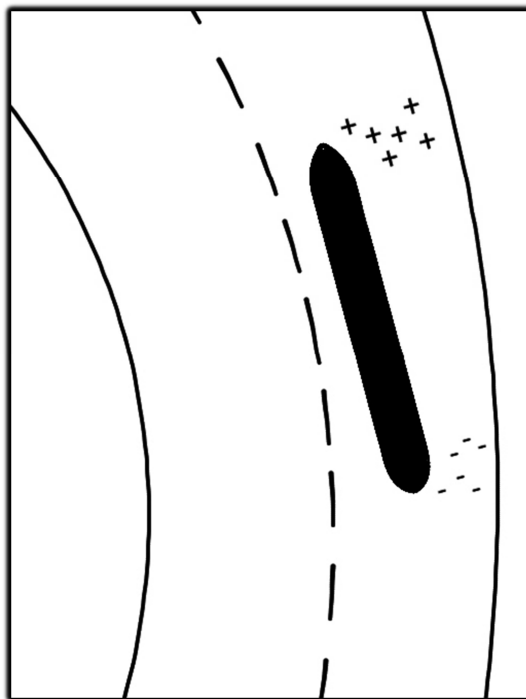
Figura 19 Uso del bank effect para virar

Por otra parte, se puede aprovechar el bank effect a favor de la intención de seguir el trazado de un río simplemente llevando el barco más allá del NSL hacia la orilla contraria a la banda a la que se quiere caer, por el efecto de la succión en la popa, el barco virará por si solo sin tener que aplicar timón, excepto para corregir la caída al ritmo que se desee. [20]

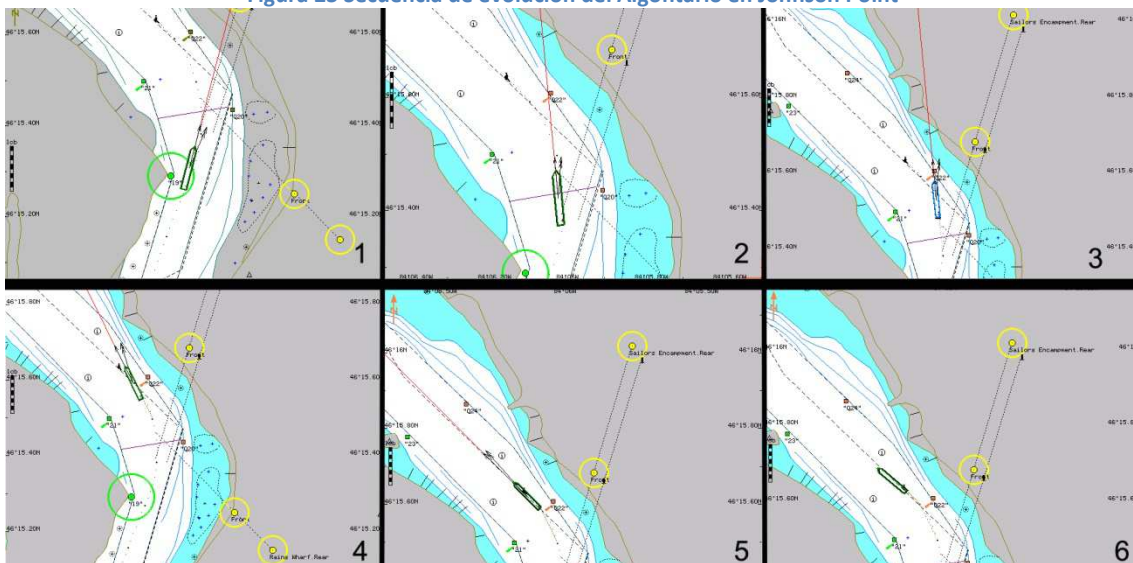
Figura 23 Secuencia de evolución del Algotario en Johnson Point

- La acción de los 2 kts de corriente en contra, influyeron sobre la amura de Br impulsando la proa en contra del sentido de giro pretendido del barco.

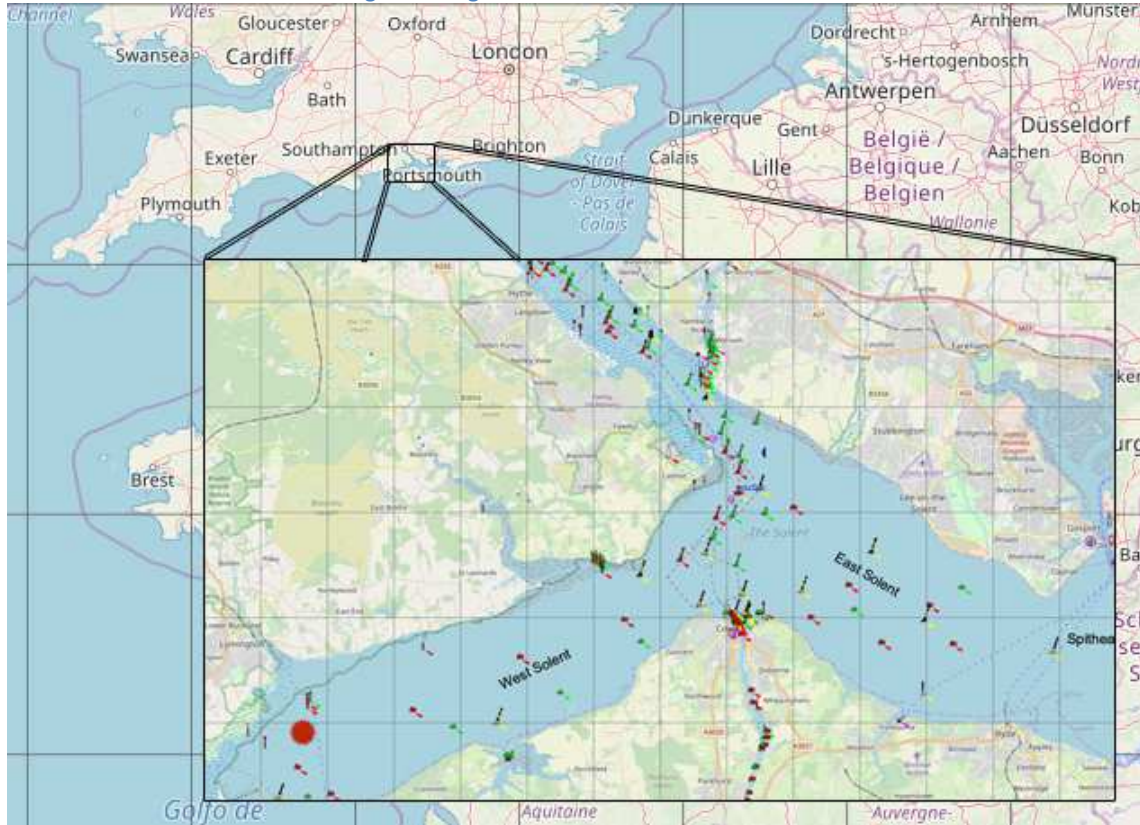
Figura 25 Lugar del accidente del Attilio levoli

A las 1610 en West Lepe Buoy por el través, el Segundo Oficial tomó posición y vio que estaba a una distancia de 2,1 cables de la boya, por lo que le comunicó al Capitán que estaban más al Norte de lo proyectado, pero el Capitán no lo escuchó. El Segundo salió del puente y cuando volvió a los minutos vio que su posición anterior, a las 1610 la había borrado el Alumno que la había corregido como si el barco fuera por la derrota planificada no estando de acuerdo el Segundo. A las 1618 se tomó otra posición dentro de la derrota planificada pero ninguno de los dos recuerda quién la tomó.

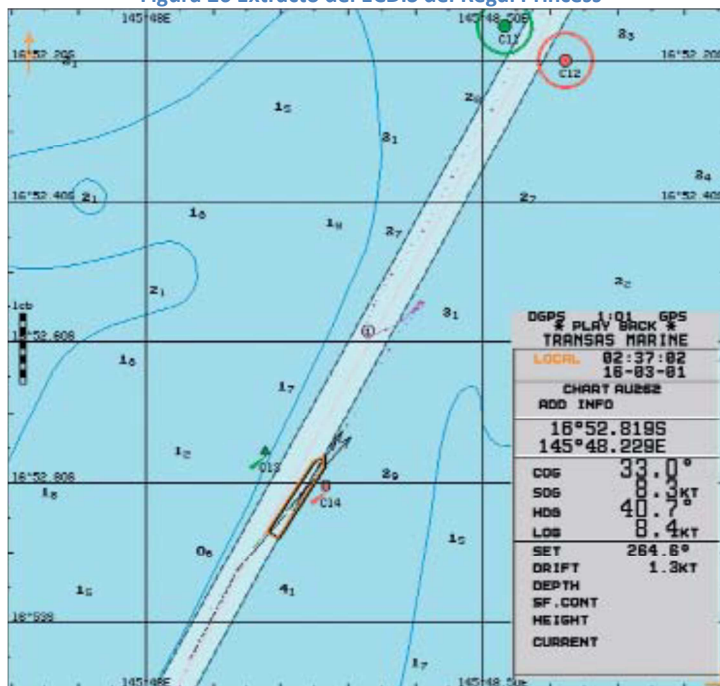
Figura 26 Extracto del ECDIS del Regal Princess

En el transcurso de la salida por el canal del puerto a una velocidad de 15 kts, el buque repentinamente comenzó a experimentar fuertes guiñadas incontrolables, terminando por encallar por el costado de Er. Posteriormente y en un breve periodo de tiempo, pudo liberarse por medios propios y los daños fueron menores.

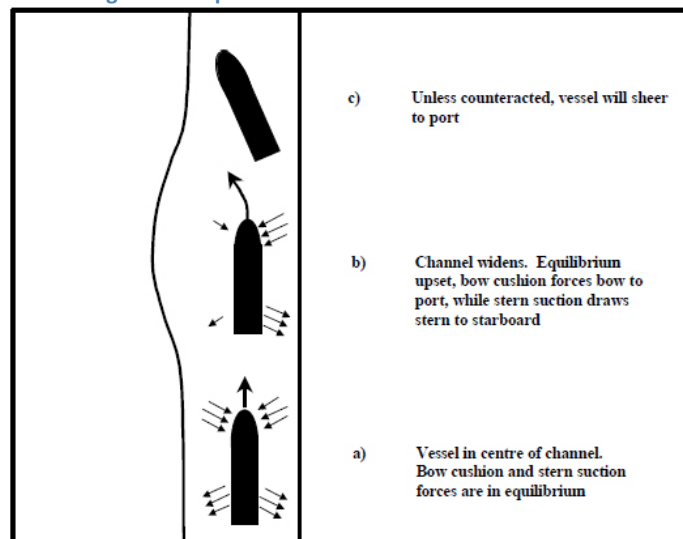
Figura 27 Esquema efectos del canal sobre el Kakariki

- Como el barco se acercaba a la margen de Er el Práctico (que estaba en prácticas) sugirió poner el timón a Br para volver al centro del canal justo cuando el timonel estaba con timón a Er para contrarrestar el efecto bank de la orilla de Er.
- Justo en ese momento el barco salía de una parte del canal más estrecha a otra más abierta hacia Br haciendo que el NSL quede a Br del barco.
- Justo ese cambio coincidió con una moderación en la máquina que propició una menor efectividad en el timón.
- El barco además estaba experimentando squat por la proa haciendo que el punto de giro del barco se traslade a proa del mismo, resultando que se produzca un sobreviraje.
- El equipo en el puente no se percató de la guiñada hasta que esta tuvo lugar y reaccionó con cierto retraso.
