CONTRIBUCIÓN DE JUAN DE PALACIOS AL VOCABULARIO FORMAL DE LA ARQUITECTURA CANARIA

Alberto Darias Principe

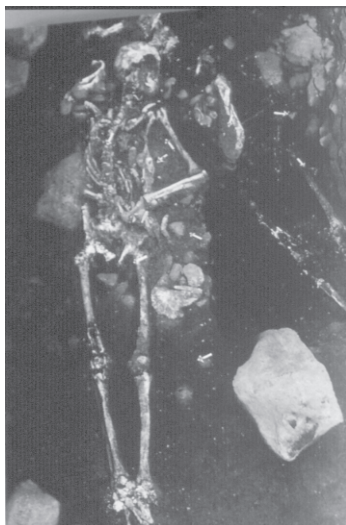
1- Enterramientos en el antiguo presbiterio de la Iglesia de Nuestra Señora de La Asunción de San Sebastián de La Gomera. Obsérvese la divergencia direccional de los restos.

La primera ermita poco tenía en común con el edificio que hoy ocupa su lugar. Se presentaba con una orientación diferente, dirigida más hacia el norte, tal y como se pudo comprobar en la excavación que, entre 1979 y 1980, dirigie-

ron los profesores Juan Francisco Navarro y Bertila Galván¹. En el antepresbiterio, durante tres siglos presbiterio, aparecía, en el estrato inferior, un enterramiento con esa orientación —muy posiblemente Guillén Peraza, el hijo del primer Señor de la isla— mientras que el resto de los personajes mantenía una dirección idéntica al eje actual. De todos es conocida la rigurosidad con que la Iglesia exigía el cumplimiento del ritual en los enterramientos. En este caso, la importancia del fallecido remarcaba la precisión de la normativa, haciéndola ineludible.

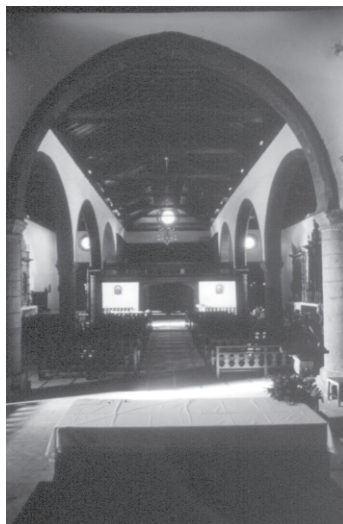
2- Perspectiva de la Iglesia desde la Capilla Mayor. En primer lugar, el antiguo arco de triunfo.

En esta ocasión, la piedra se usará en la elaboración del arco de triunfo y de las columnas, si bien se trata de la endeble toba roja de la costa sur. El modelo de arco escogido se venía empleando ya en las islas del Señorío oriental, tal y como puede comprobarse en la iglesia de Santa María de Betancuria de Fuerteventura, si bien la menor altura y la indudable falta de medios en un período tan caótico dieron resultados más modestos.

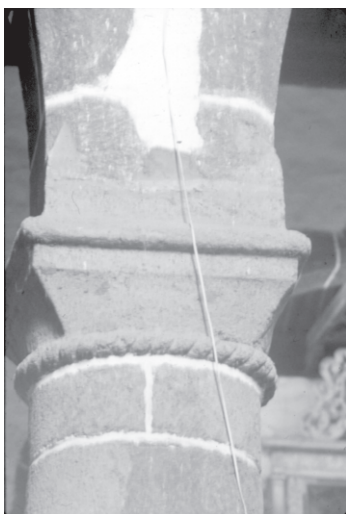
3- Capitel de las naves.

De sumo interés nos parece la tipología del orden empleado en las columnas. Lo que en un tiempo se vio sólo como rudas formas troncopiramidales de ascendencia gótica, son en realidad el primer ejemplo conocido de capitel clásico utilizado en Canarias. Estamos ante una forma aún balbuciente de una solución que indicaba el cambio al mundo moderno. El anillo sogueado, bastante común en el gótico, se dispone ahora como el hipotraquelio vitrubiano, y aunque el perfil convexo del equino se desarrolla en exceso, su metamorfosis troncopiramidal no llega a perder su función interrelacionadora. En cuanto al ábaco, es el único elemento que permanece inalterable, junto a las basas, precedentes de la solución ática con sus heterodoxos toros y escocias. No obstante, aquí la tradición gótica en lo suficientemente fuerte como para que la pieza sea presentada sobre un plinto de aristas biseladas.

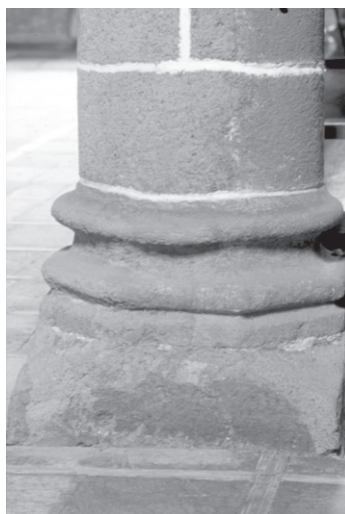
4- Basa de las naves.

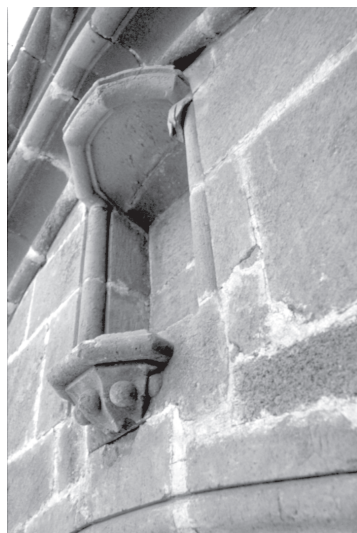
6- Detalle de la fachada con decoración Reyes Católicos.

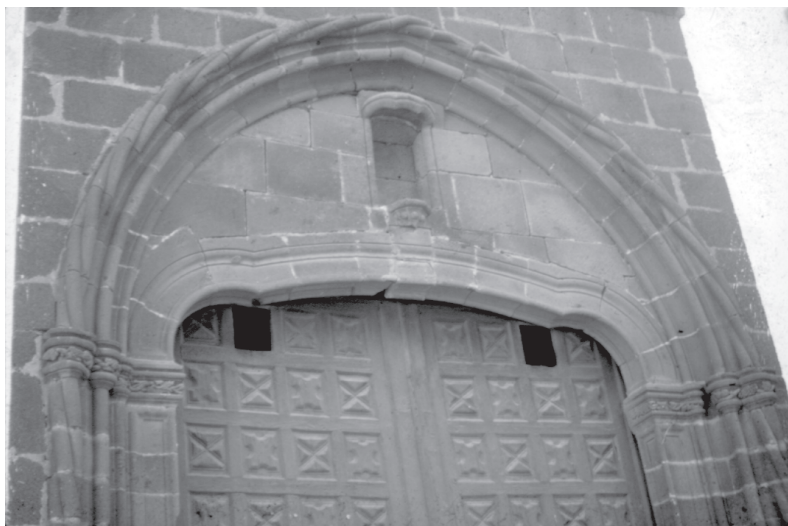
8- Arcos mixtilíneo y gótico en la portada.

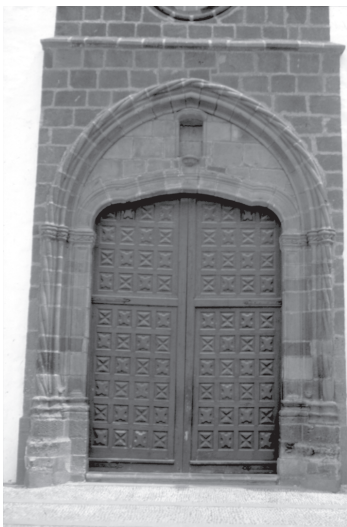
10- Primera secuencia de la portada antigua de la Iglesia de la Asunción.

Grazziano Gasparini plantea la posibilidad del desarrollo del frontis en distintos momentos¹⁴. El primero, que corresponde a este estudio, constaría de la portada rematada por la platabanda abiselada y el óculo del cuerpo superior, careciendo de espadaña. La idea nos parece acertada. La primera secuencia concuerda con el trazado de otra obra suya, San Juan de Telde, contratada con él apenas dos años después de abandonar La Gomera¹⁵. La fachada del templo de Telde, bastante más sencilla, sustituye la aportación lusitana y refuerza la tradición española con el alfiz que bordea el conjunto. Pero el concepto de portada encuadrando el acceso es el mismo.

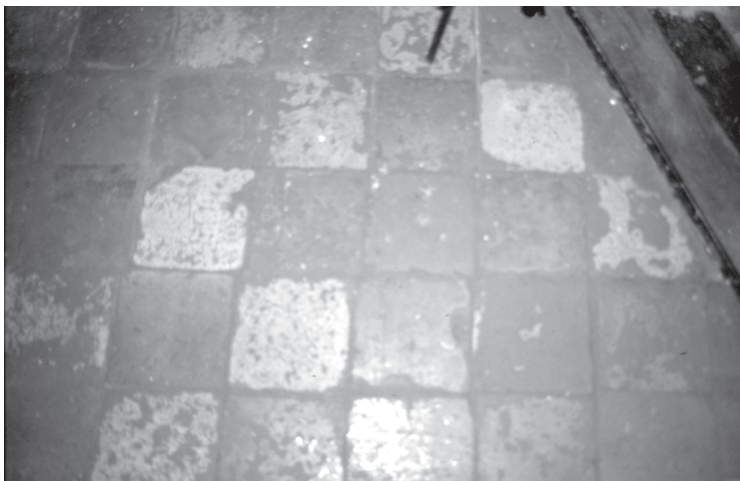
12- Pavimento de cerámica vidriada andaluza en el presbiterio de la ermita de San Sebastián en la Villa capital de La Gomera.

Para proveerse de materiales recurren a lugares tan lejanos como la Baja Andalucía. La importancia de la obra lo exigía. No hay que olvidar las relaciones que a principios del s. XVI tenía el puerto de San Sebastián, eslabón importante en la Ruta de Indias. El año 1538 se había encargado a Juan Bocanegra —vecino de la Villa de Palos y fabricante de ladrillos— un buen cargamento de este material para pavimentar la iglesia de la Asunción, a juzgar por la entrega de diez ducados como señal o adelanto. Aunque la informalidad del fabricante supuso la ruptura del encargo y el consiguiente pleito¹⁷, hoy podemos ver un material similar en el presbiterio de la ermita de San Sebastián de la misma Villa, que sirve para darnos una idea de la mercancía que se importaba y de cómo debía ser el estado del pavimento de la parte noble de la Asunción.
