Valoración de la infraestructura de los edificios religiosos para el turismo accesible en Villahermosa, Tabasco, México

Rating infrastructure religious buildings for accessible tourism in Villahermosa, Tabasco, Mexico

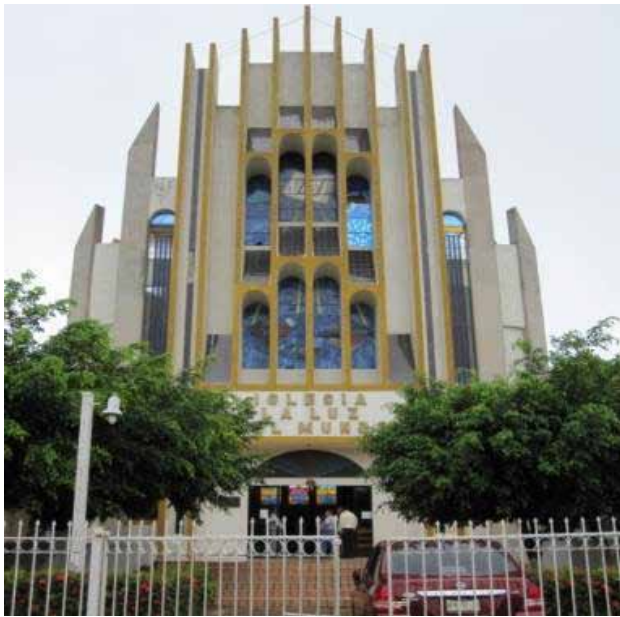
Figura 1. Templo Luz del Mundo

Este templo fue construido el 6 de abril de 1926, por Aarón Joaquín González. Y posee las siguientes características: Las columnas muy altas representa la verdad, el color dorado simboliza la luz que su Dios para el mundo. La puerta de la entrada principal es ancha, también tiene puertas laterales pero son angostas, las ventanas son de arcos de un metro aproximadamente son de color dorado. Los asistentes se sientan en bancas y está muy iluminado por dentro, el piso es de mosaico y cuenta con baño que se localiza detrás del templo.

El templo la Luz del Mundo (22 puntos) no cuenta con estacionamiento lo que trae como consecuencia poner en peligro la integridad física de los visitantes o turistas, ya que hacen uso de las vías principales para el ascenso y descenso. Tampoco cuenta con sala de reuniones, accesorios, barandales y pasamanos, éstos últimos ponen en riesgo a todas las personas que requieren del servicio de las escaleras. Y pese a tener salón de cultos, carece de butacas móviles, de lugares señalizados cerca del púlpito para personas con capacidades diferentes y los espacios no están libres de obstáculos. Además, los andadores son estrechos, no hay uniformidad en sus superficies (muy accidentadas) y la pendiente de las rampas es mayor a lo indicado (25%) y son muy estrechas.

En el caso de los higiénicos las rutas de acceso no están señalizadas y las pendientes hacia las coladeras no tienen las medidas adecuadas. No obstante, los accesos exteriores, escaleras, circulaciones, inodoro y lavabo son los criterios antropométricos que parcialmente cumplen con la normativa.

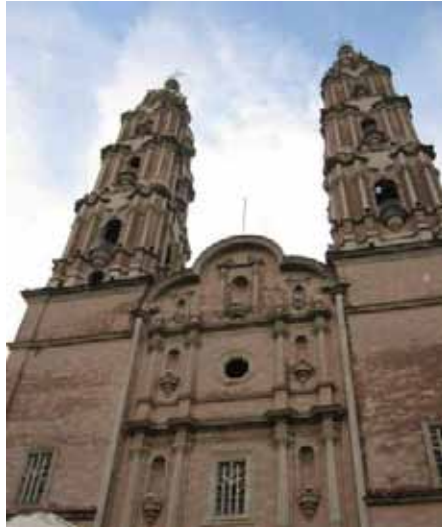
Figura 2. Catedral del Señor de Tabasco

Esta catedral fue construida en 1775, posteriormente en 1945 fue remodelada por el obispo José de Jesús del Valle y Navarro y se concluyó en 1990. Cuenta con las siguientes características: Dos imponentes y altas torres, su fachada tiene un estilo barroco sobrio con tres cuerpos y un remate a manera de cúpula; en el altar mayor se encuentra una gran cruz de bronce y una imagen de Cristo de pie, conocido como el “Señor de Tabasco”. El 11 de mayo de 1990, la catedral fue consagrada y bendecida por SS. Juan Pablo II en misa solemne, durante su visita a la ciudad de Villahermosa.

Los templos que cumplen parcialmente son los que representan deficiencias o no están adecuados a lo establecido por Gutiérrez y Buenfil (2005). Tal es el caso del La Catedral del Señor de Tabasco (21 puntos) que no tiene sala de reuniones, accesorios, barandales y pasamanos. A pesar de que cuenta con andadores estos son estrechos, sus superficies no son uniformes y sus pendientes son mayores a lo indicado lo cual representa un riesgo para cualquier turista. El salón de cultos carece de butacas móviles, no hay áreas específicas marcadas para los turistas con capacidades diferentes y las salidas de emergencias no se encuentran próximas a los accesos.

Con respecto al criterio de higiénicos, éste carece de alarmas visuales, sonoras y barras de apoyo sujetas a los muros y el ancho del camino es menor a 1.2m. Asimismo, presenta deficiencias en el criterio de inodoro y lavabo debido a que las puertas no son plegables (no tienen el ancho correspondiente), no hay espejo y los manuales no son de brazo o palanca y se encuentran deteriorados. Aunque cuenta con accesos exteriores, rampas, escaleras, circulaciones y estacionamiento éstos no están adecuados de acuerdo al manual de accesibilidad.

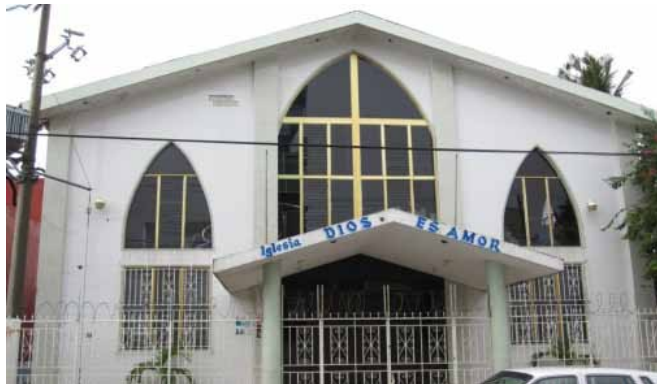
Figura 3. Templo Bautista.

El tercer templo fue Dios es Amor (figura 3) su denominación es Bautista. Situado en la Calle Ernesto Malda entre Hidalgo y Reforma de la Colonia Roviroso. El pastor es Salvador Ramos García. Este centro religioso fue construido el 31 de marzo de 1984 por Josué Santos Contreras. Las características del templo son las siguientes: el acceso de la entrada principal tiene varios escalones, la puerta principal es amplia, el piso es de mosaico, los pasillos son anchos, las bancas están separadas a medio metro una de la otra, tiene buena iluminación, el baño cuenta con accesorios y en buen estado.

El templo Bautista (27 puntos) carece de estacionamiento y sala de reuniones. Cuenta con barandales y pasamanos pero son rústicos y no permiten el deslizamiento adecuado de manos. Los andadores no tienen cambios de texturas en los pavimentos, son estrechos e irregulares. El salón de cultos carece de butacas móviles y los lugares para las personas con habilidades diferentes no se localizan próximos a los accesos ni a la salida de emergencia. Los higiénicos no tienen rutas de accesos señalizados, ni barras de apoyo sujetas a los muros y los manuales hidráulicos no son de palanca o brazo. Los criterios que cumplen de acuerdo al manual de accesibilidad son los accesos exteriores, lavabos, inodoro, circulaciones, accesorios, rampas y escaleras.

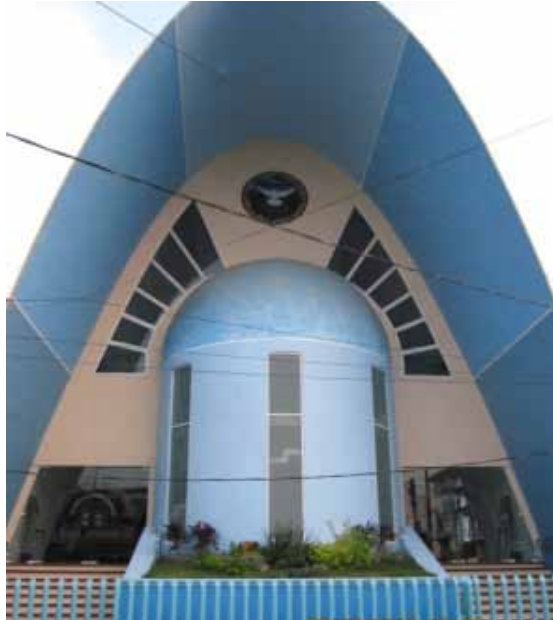
Figura 4. Templo presbiterian

El cuarto templo (figura 4) visitado fue el de Nueva Jerusalén, antes “Espíritu Santo” con denominación presbiteriana ubicado en Avenida Zaragoza esquina Morelos, en la colonia Centro. Su representante es Alfonso de la Cruz Guzmán. Este templo fue construido por los Presbíteros Salomón Díaz, Eligio N. Granados, Mariano Olivera y el Profesor Pompeyo Morales. La obra se inició en 1952 y se concluyó en 1971 debido a que fue construido por etapas. Este templo cuenta con una puerta plegable ancha, el acceso a la entrada tiene muchos escalones, no cuenta con estacionamiento, los pasillos son muy estrechos, cuenta con bancas y baño.

El templo Presbiteriano (28 puntos) no tiene circulaciones, estacionamiento y sala de reuniones. Aun así, tiene criterios que satisfacen las necesidades de los turistas, como son escaleras, higiénicos, inodoro, lavabo, barandales y pasamanos que cumplen de manera satisfactoria. Hay otros criterios que carecen de accesibilidad como es el caso del acceso exterior, ya que no cuenta con señalización en las entradas, el área de aproximación no está libre de obstáculos y tiene muchos escalones lo que no facilita el libre acceso.

Las rampas no tienen la longitud mínima de 1.22 m. Los andadores cuentan con pavimento anti-derrapantes. Sin embargo, acumulan agua, las juntas y rejillas no tienen la separación de 13 mm, los accesorios no están instalados por debajo 1.2 m de altura. Los andadores no tienen el ancho mínimo de 1.5 m y no tienen cambios de textura en los pavimentos, el salón de cultos carece de butacas móviles, los accesorios no están adecuados a la normatividad antropométrica.

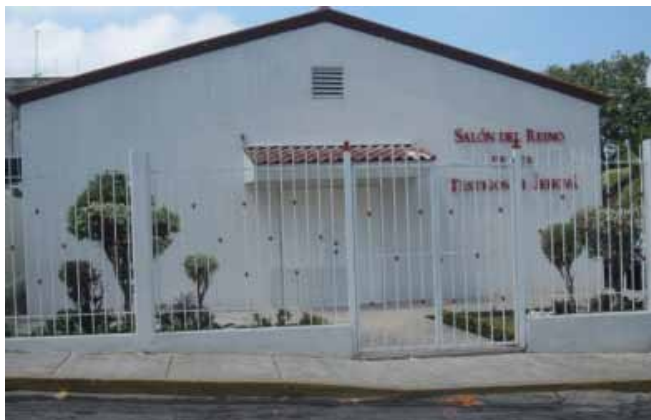
Figura 5. Templo Testigos de Jehová

El quinto templo fue el Salón del reino de los Testigos de Jehová (figura 5) su denominación es Testigos de Jehová, localizado en la Calle Matilde Pérez Frías 419 en la Colonia Tierra Colorada, el representante es Mauricio Custodio Hernández. Todos los templos de los Testigos de Jehová se caracterizan por tener el mismo diseño, lo único que varía es el color que puede ser dorado, rojo o azul. La peculiaridad de esta religión que los hace diferente de las otras religiones es que para la construcción de sus centros religiosos, ellos mismos son los arquitectos e ingenieros. Este templo cuenta con las siguientes características: Tiene dos accesos una frontal y el otro lateral, una puerta es amplia y la otra es angosta, sus ventiladores son de techo, tiene buena iluminación, el piso es de mosaico, sus sillas son plegables, los pasillos son amplios y el cuentan con sanitario.

El templo de los Testigos de Jehová (30 puntos). A pesar de no contar con el criterio de estacionamiento y sala de reuniones, si cumple con las características que debe tener el acceso exterior como es señalización en las entradas, claro mínimo de 90 cm, área de aproximación libres de obstáculos, las escaleras son firmes con antiderrapantes, la arista es redondeada, los andadores tienen el ancho correspondiente y el piso es uniforme. El inodoro cuenta con la altura adecuada y tiene barras de apoyo para el soporte del turista, el lavabo tiene el lavamanos de 76 cm como lo establece el manual y los manerales son de palanca. Por último, los accesorios están instalados adecuadamente para todos los usuarios.

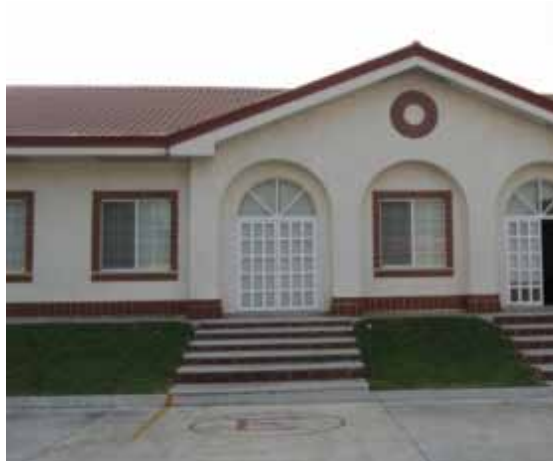
Figura 6. Templo Jesucristo de los Santos de los Últimos Días

El sexto templo visitado fue la estaca de Jesucristo de los Santos de los Últimos Días (figura 6) su denominación es Mormones, este templo se localiza en el Velódromo de la Ciudad Deportiva no. 206, el representante de la estaca es José Fernando Chiu Jiménez; su profeta es desde 1827 José Smith. Este templo tiene un diseño único debido a que todos los proyectos son diferentes. La similitud con los otros centros religiosos es que debe incluir la torre y el color que los representa como tales. Este templo tiene los accesos exteriores y las entradas principales anchas, cuenta con estacionamiento, andadores, baños, áreas para todo tipo de actividades, en la parte interior del templo está climatizado piso de mosaico, sillas plegables muy cómodas.

El templo Jesucristo de los Santos de los Últimos Días (38 puntos) cumple satisfactoriamente con los trece criterios los cuales están apegados a los lineamientos del manual de accesibilidad. Los accesos exteriores tienen señalización en las entradas con cambios de texturas en el piso, las escaleras son firmes, antiderrapantes con las aristas redondeadas, las rampas tienen inclinación adecuada y son antiderrapantes. Las circulaciones y los andadores tienen superficies uniformes y anchas con piso antiderrapante; esto propicia el libre y seguro acceso de los turistas.

El estacionamiento cuenta con cajones de 3.8 m de ancho x 5 m de largo, señalización en piso, topes, franjas de circulación, señales de poste, rampas con pendiente máxima 6% y su pavimento es antiderrapante. El salón de cultos y la sala de reuniones tienen butacas móviles con lugares para personas en sillas de rueda, las circulaciones están libres de obstáculos y hay señalización cerca del púlpito para personas sordas y débiles visuales. Los higiénicos tienen rutas de accesos señalizadas, las puertas son plegables, el piso es antiderrapante, los lavabos están a una altura de 80 cm, los manerales son de palanca y el espejo tiene inclinación de 10 grados, las barras de apoyo sujetas a los muros son de 38 mm de diámetro, el inodoro tiene altura de 45 cm, la pendiente hacia las coladeras es de 2% y los accesorios eléctricos están instalados a 80 cm. Por último, los barandales y pasamanos están adecuados a la normatividad antropométrica establecida por Gutiérrez y Buenfil (2005).

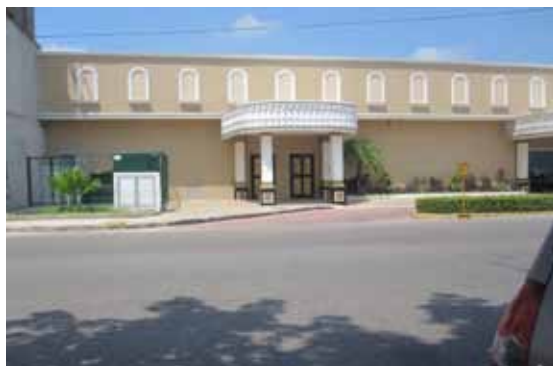
Figura 7. Templo Nueva Generación Internacional

El templo séptimo fue Nueva Generación Internacional (figura 7) con denominación apostólica y profética, se localiza en la calle Prolongación de Francisco Javier Mina no. 100 de la Colonia El Recreo enfrente de la laguna el Negro. El pastor es José Luis López Priego. Este templo fue construido 2010-2012 bajo el arquitecto José Luis López Priego. Tiene las siguientes características: su diseño representa el palacio del rey, el templo está pintado el color dorado sus balcones que simboliza las riquezas de su Dios y las bendiciones para su pueblo. En el aspecto de infraestructura el templo, tiene puertas anchas, el piso es de mosaico, sillas plegables confortables, buena iluminación, salón amplio, sus sanitarios se encuentran en el interior del templo a lado del salón de cultos y está climatizado.

El templo Nueva Generación Internacional (31 puntos) cumple aunque no tenga el servicio de barandales y pasamanos, los demás criterios antropométricos facilitan favorablemente el libre acceso a todo tipo de turista. Por ejemplo, los accesos exteriores tienen señalización en las entradas, las escaleras son firmes y antiderrapantes. El servicio sanitario tiene su ruta de señalización, el piso es antiderrapante con barras de apoyo 80 cm de altura, la puerta es plegable, el lavabo se encuentra a 76 cm. de altura, los manerales son de palanca y los accesorios están instalados a 1.2 m de altura. Por otra parte, las rampas de acceso tienen una pendiente de 6% con terminado antiderrapante y las circulaciones cortas frente a las puertas son de 1.5 m de largo.

En lo concerniente a los andadores, éstos son de 1.5 m de ancho con superficies uniformes y pavimento antiderrapante. El salón de cultos y sala de reuniones tienen butacas móviles y se localizan próximos a las rutas de evacuación. Finalmente, el estacionamiento cuenta con señalización en piso, franjas de circulación y sus pavimentos también son antiderrapantes.
