# La musealización del Patrimonio Industrial. Dos modelos de intervención en la provincia de Huelva: Casa Dirección en Valverde del Camino y Molino de Mareas “El Pintado” en Ayamonte

## Musealization of Industrial Heritage. Two models of participation in the province of Huelva: the House of the General Manager in Valverde del Camino and Tide Mill “El Pintado” in Ayamonte

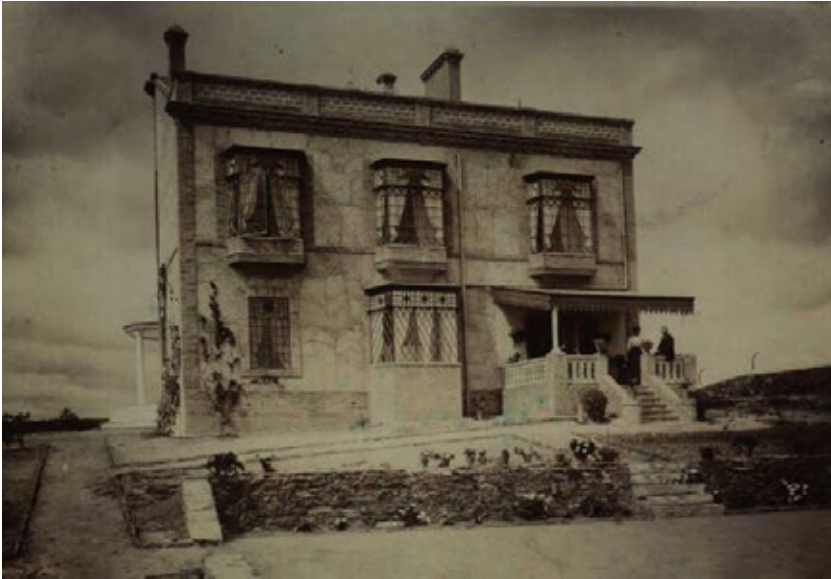
**Figura 1: Casa Dirección. 1913**

*La Casa Dirección está situada a la salida de Valverde en dirección a Zalamea. Es una gran mansión inglesa de tres plantas. A la entrada una escalinata de mármol con cuatro escalones y un pórtico de dos columnas también de mármol las paredes de la fachada son de mampostería con pequeñas piedras blancas incrustadas, con aristas y vértices de ladrillo rojo. Ventanas con rejas, miradores con cristalerías de tres cuerpos o caras, comunes a toda construcción inglesa y dos cenadores en las fachadas posterior y lateral derecha.*

La edificación posee las características propias de la arquitectura inglesa, que contrastaban en la época con la arquitectura popular andaluza. Algunos de los rasgos distintivos de la arquitectura inglesa de la época visibles en la Casa Dirección son las chimeneas, cada una con un diseño distinto, la forma de sus miradores, con cristalerías de tres cuerpos, los embellecedores de las puertas o los azulejos de las chimeneas, de la casa de cerámica Milton. Este tipo de arquitectura inglesa se extendió por todas las poblaciones mineras de la provincia de Huelva, principalmente en Huelva capital y en Riotinto.

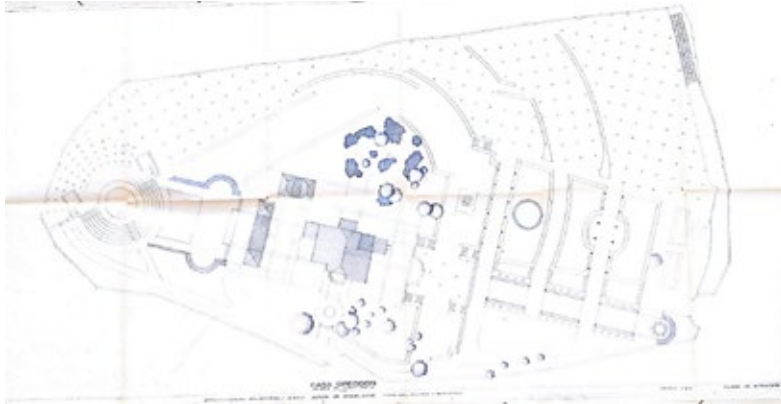
**Figura 2: Plano de situación. Proyecto de Restauración 1985**

En 1984 es comprada por el Ayuntamiento de Valverde del Camino, encargando, en 1985, la Dirección General de Arquitectura y Vivienda de la Junta de Andalucía un proyecto de restauración del edificio y su parcela. En la ejecución de este proyecto finalmente no se actuó sobre la Casa Dirección, siendo los planos del proyecto solamente un levantamiento del inmueble. Así, se actuó únicamente sobre la parcela, dotando a ésta de nuevos elementos. Se proyectan y construyen unas edificaciones de nueva planta como son la vivienda

del guarda, cercana a la casa y el bar-restaurante, sobre la nueva plataforma ejecutada que servía de unión de todas las construcciones. Además, se proyecta un pequeño anfiteatro al aire libre con capacidad para 200 personas, con camerinos anexos, aprovechando la pendiente natural del terreno. La Casa Dirección, el bar-restaurante y el anfiteatro se sitúan sobre el eje longitudinal de la parcela, potenciando este eje con un paseo pavimentado flanqueado por árboles. El resto de la parcela se resuelve mediante terrazas y escaleras con zonas de pérgolas y recorridos perimetrales con pendientes suaves, todo ellos con distintos tipos de vegetación.

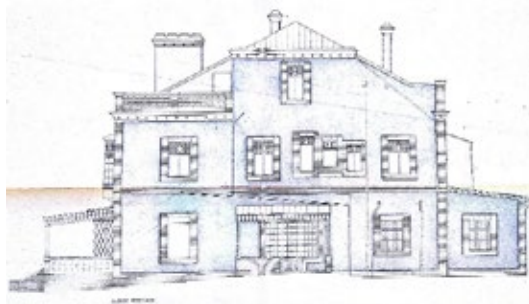
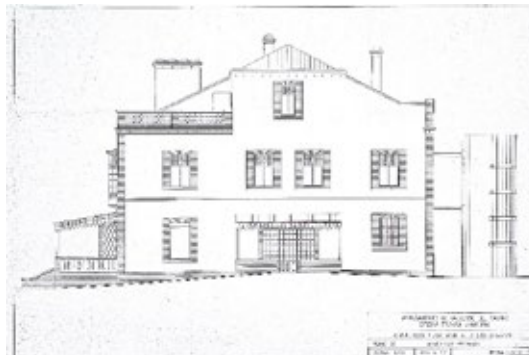
En la fachada este se reorganizaron los huecos de la primera planta, ya que se habían ido abriendo indiscriminadamente, resultando una composición totalmente desordenada.

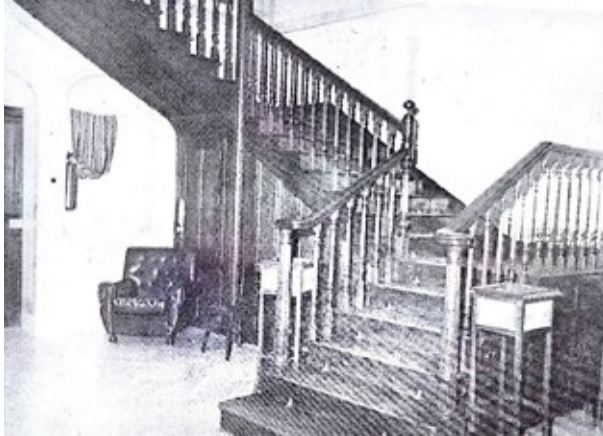
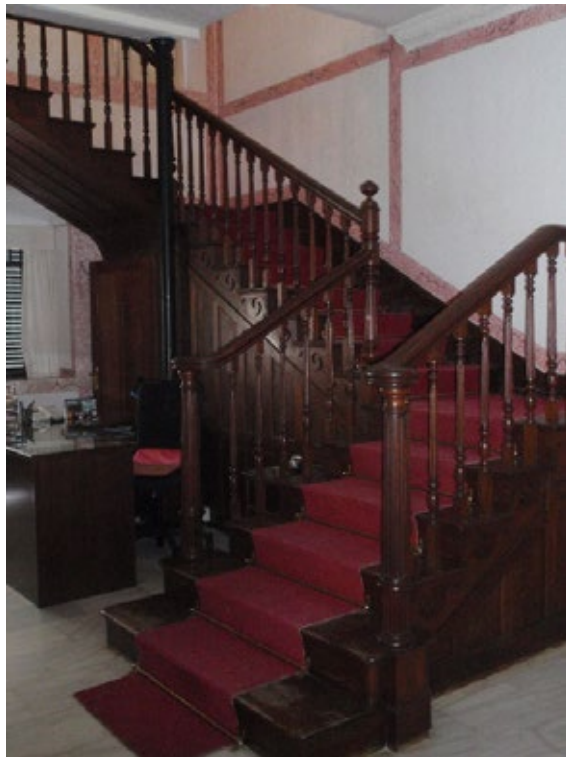
Se conserva la escalera señorial de caoba original de 1913, que se encontraba en muy buen estado.

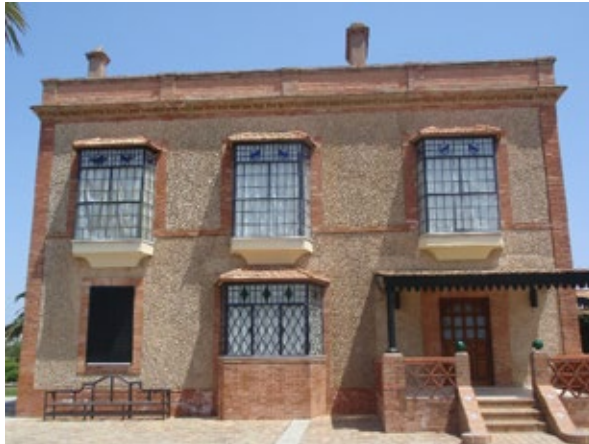
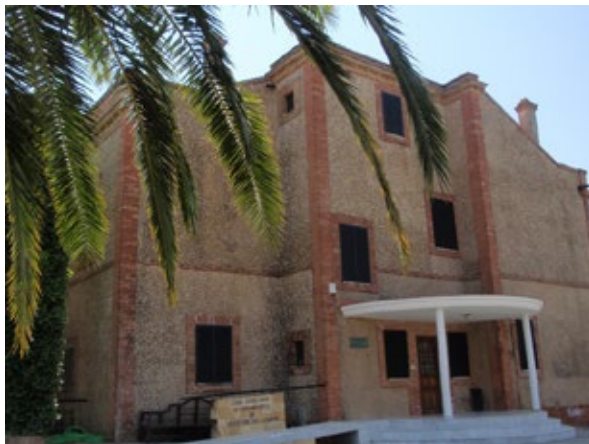
En la rehabilitación se han respetado los materiales originales, con las fachadas de mampostería con cantos incrustados, y las aristas y los recercados de los huecos con ladrillo visto. Se han reconstruido los miradores con cristalerías similares a las originales, por el mal estado en el que se encontraban.

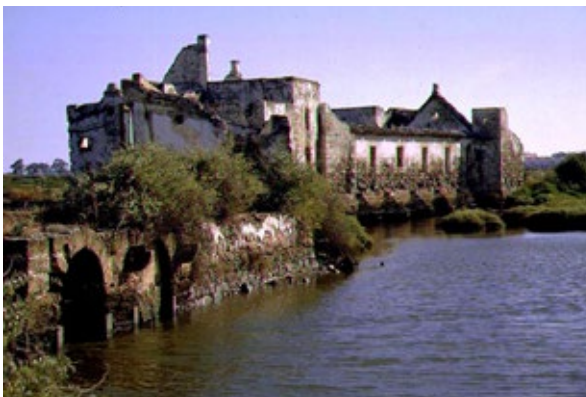
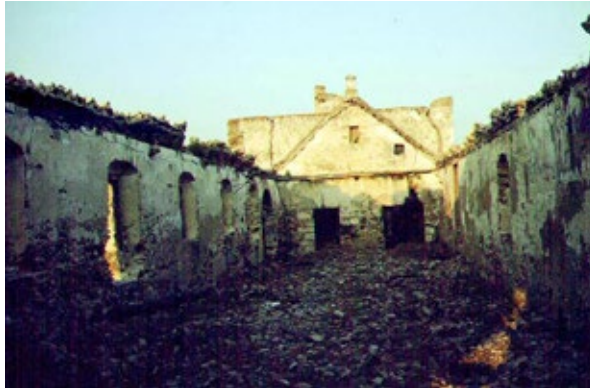
El estado en el que se encontraba antes de la rehabilitación era de ruina y abandono en gran parte de sus elementos estructurales, habiendo desaparecido todos los forjados y las cubiertas de viguetas de madera. Los huecos presentaban desperfectos en sus dinteles, alféizares y mochetas. Algunos muros portantes de la zona oeste se conservaban en buen estado, sin excesivos daños, aunque otros muros y cerramientos sí presentaban grietas de considerables proporciones y fuertes desplomes.

Sí se encontraban en bastante buen estado los tajamares, zócalos, arcos de túneles, mochetas y esquinas, todo ello realizado con un material nuevo y muy costoso en la época en la que Manuel Rivero “El Pintado” se hizo con el molino, la piedra ostionera, procedente del Golfo de Cádiz, formada por restos cementados de conchas marinas, arenas y piedras erosionadas por el mar. Posee unas características singulares, como su porosidad, que es alta, así como su aspereza, pero a la vez es fácil de labrar y muy resistente a la salinidad. La rehabilitación del conjunto ha puesto especial interés en resaltar este material.

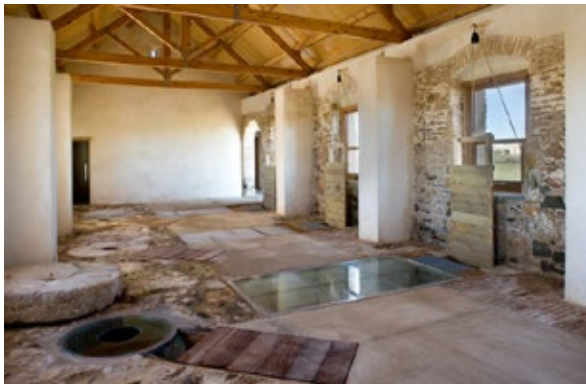
Con estas premisas de partida, el resultado es un centro de interpretación de la naturaleza y recepción de visitantes, en el que se han puesto en valor los dos elementos principales del conjunto: el agua, como elemento que marca la razón de ser del edificio, y la sala de molinenda, como el gran espacio corazón de todo el conjunto y que potencia aún más el eje este-oeste.
