Estudio de la catalogación y estado de conservación de los retablos e imágenes de la Parroquia de San Juan Bautista de la Villa de Arico

Grado en Conservación y Restauración de Bienes de Interés Cultural
Facultad de Bellas Artes

2018/2019

Trabajo de fin de Grado

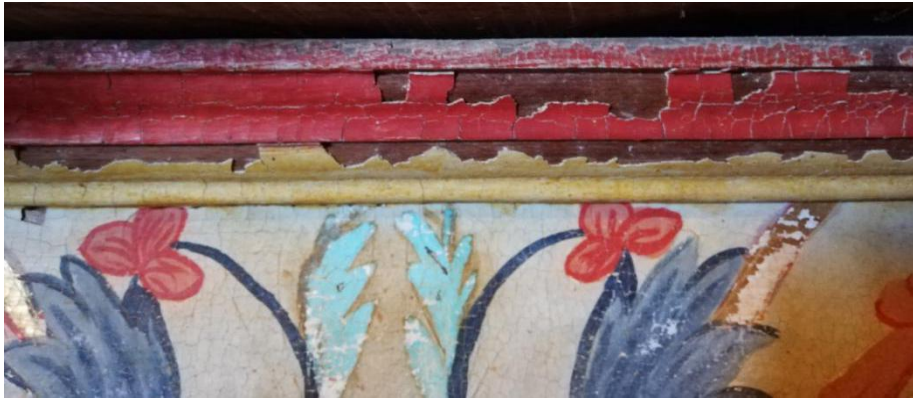
Figura 133. Detalle del desprendimiento de policromía del banco.

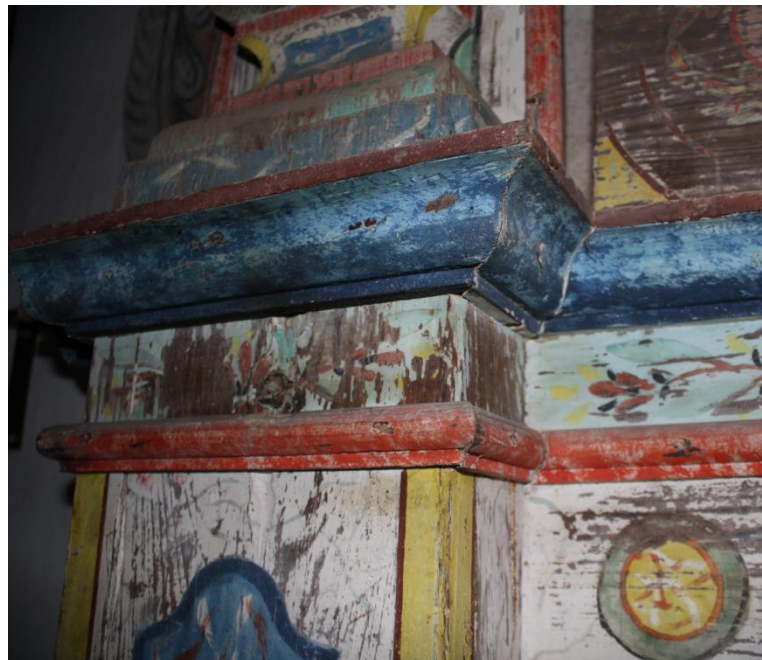
Figura 139. Pérdida polícroma del banco.

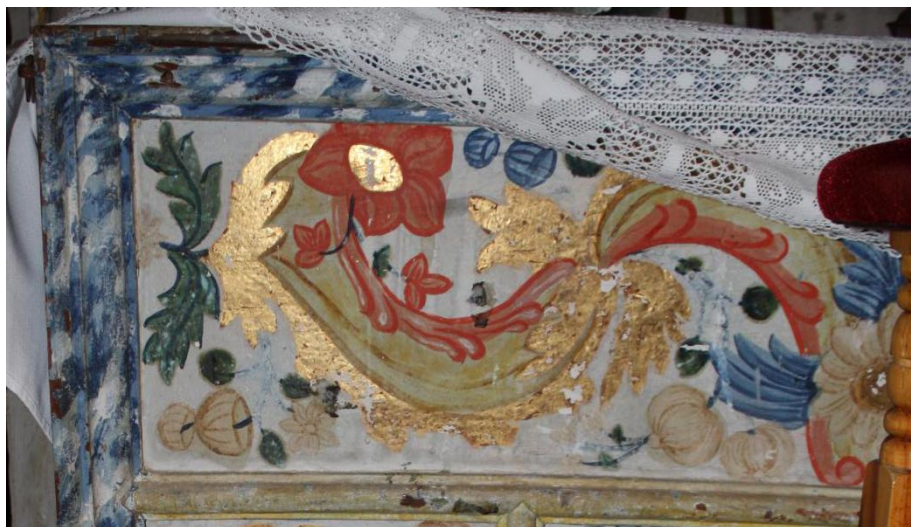
Figura 145. Pérdida del dorado.

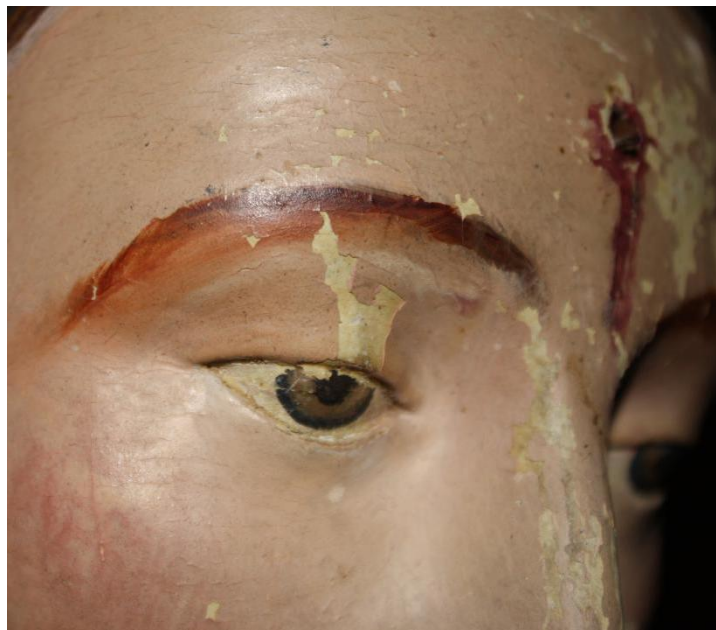
Figura 148. Pérdida polícroma.

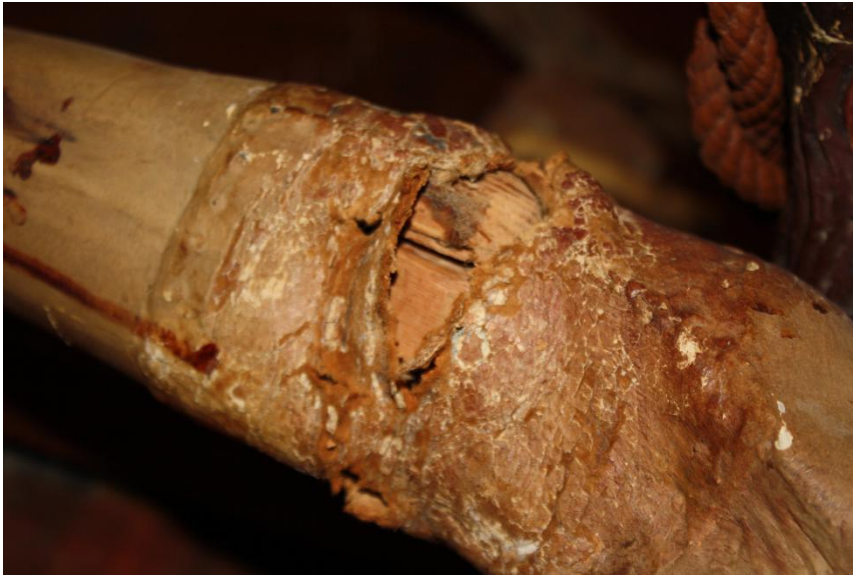
Figura 156. Detalle de la articulación del brazo derecho. Intervenciones anteriores.

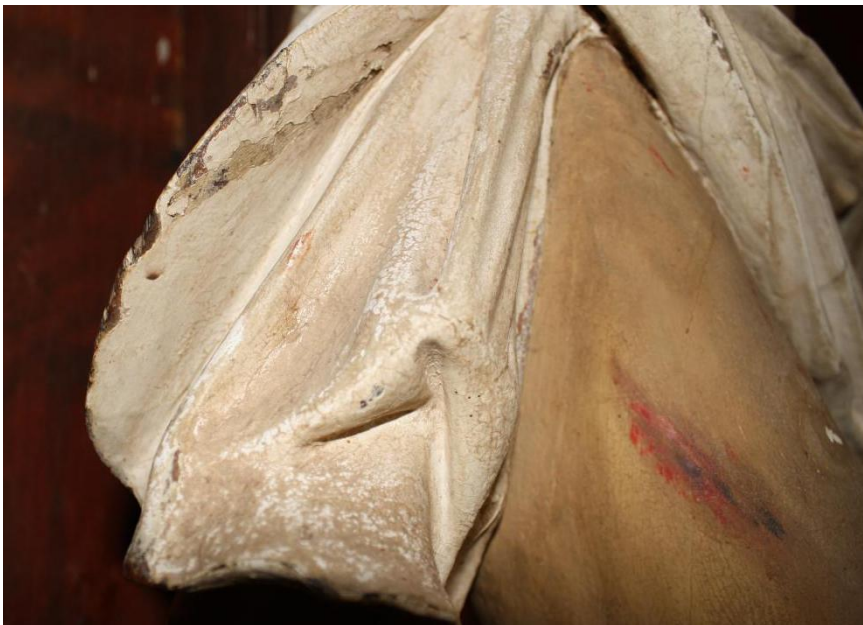
Figura 157. Detalle de falta de policromía en el paño de pureza.

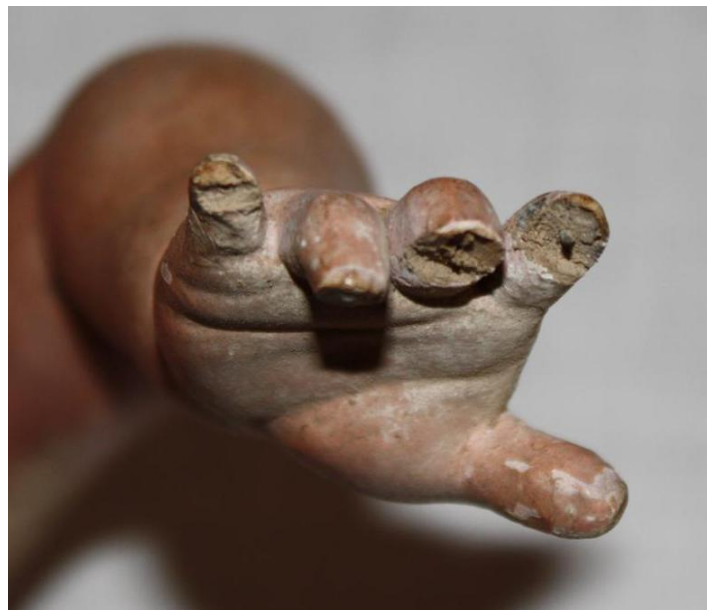
Figura 166. Pérdida volumétrica de los dedos del Niño Jesús.

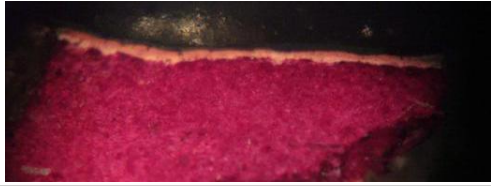
| M11 | Fucsina (Aglutinante proteico) | Negro Sudán B (Aglutinante graso) |

| | Sí (salvo el segundo y tercer estrato) | Sí. Las capas de policromía de aglutinante de tipo graso |

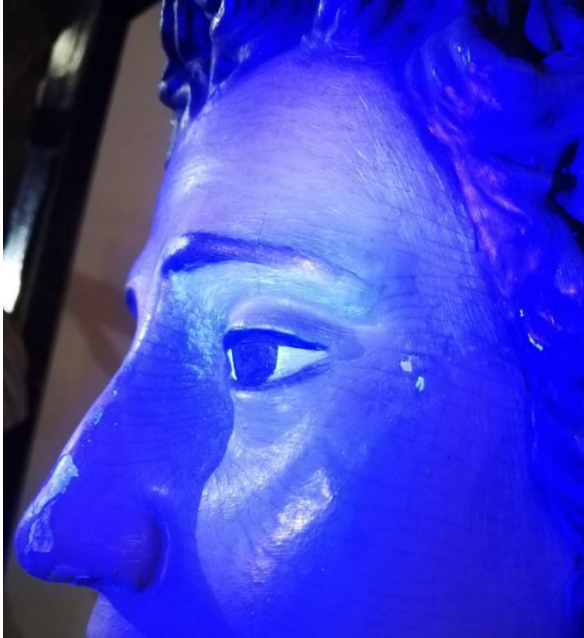
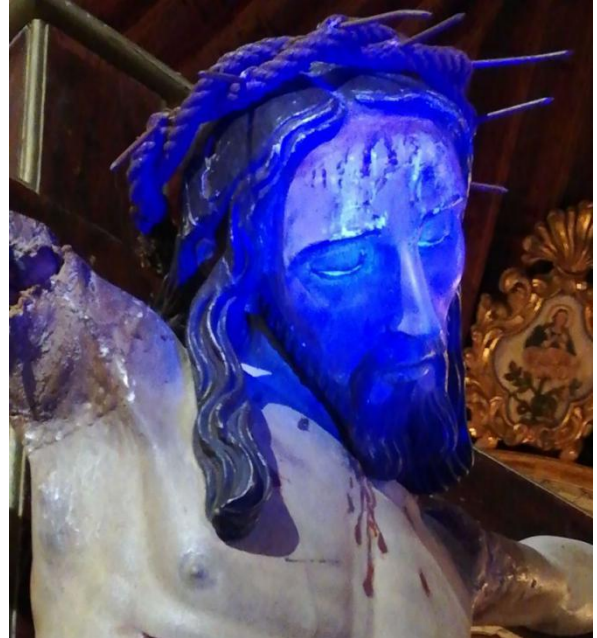
En este apartado se muestran las fotografías U.V. realizadas a algunas de las obras para confirmar el estado de conservación en el que se encuentran y su consecutivo deterioro.

Figuras 213 y 214. Rostro de San Juan Evangelista y del Cristo de la Misericordia.

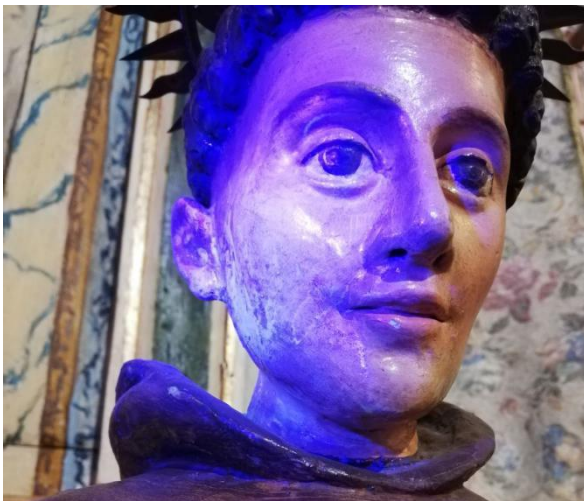
Figuras 215 y 216. Rostro de San Antonio de Padua y de la Virgen Dolorosa.

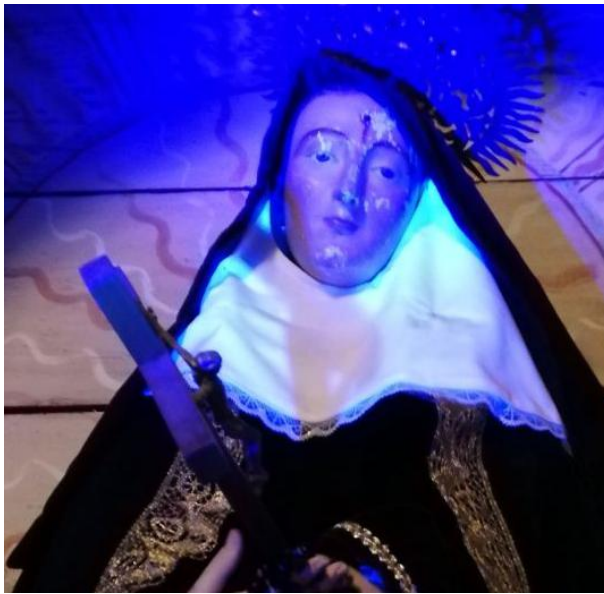
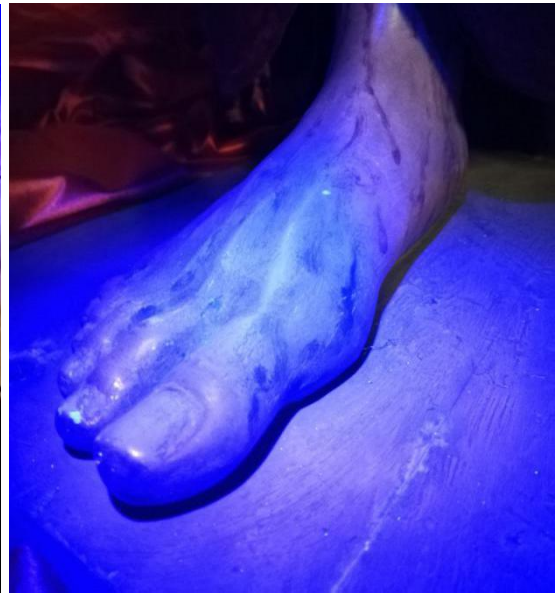
Figuras 217 y 218. Rostro de Santa Rita y pie derecho del Jesús Nazareno.

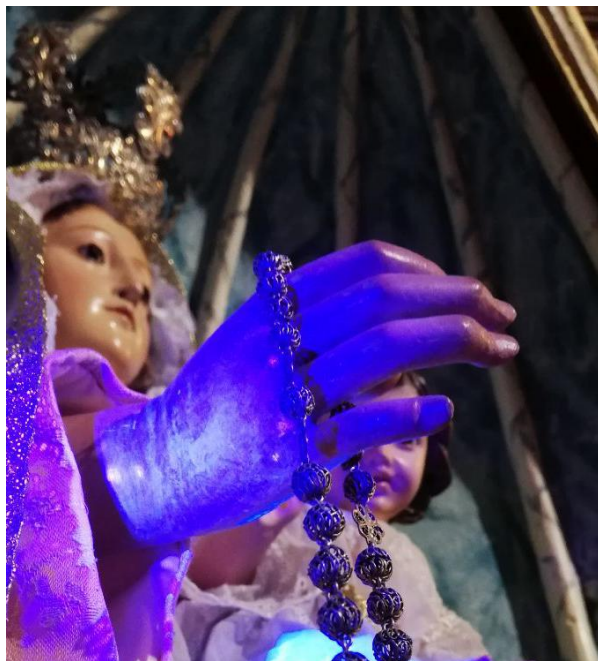
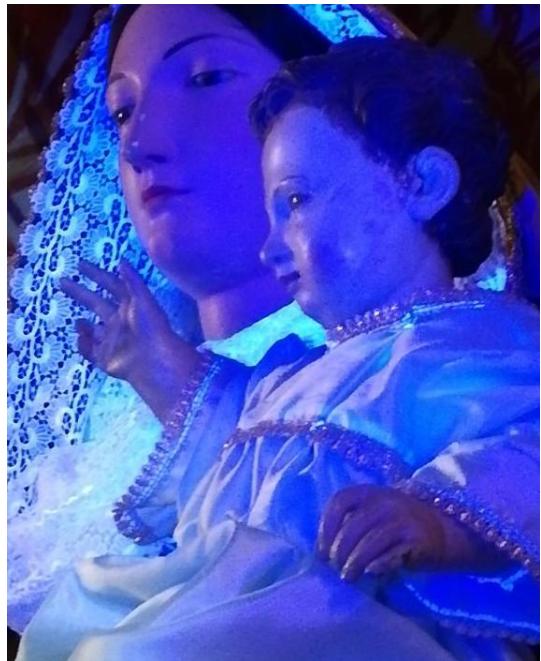
Figuras 219 y 220. Mano derecha de la Virgen del Rosario y Niño de la Virgen del Carmen.

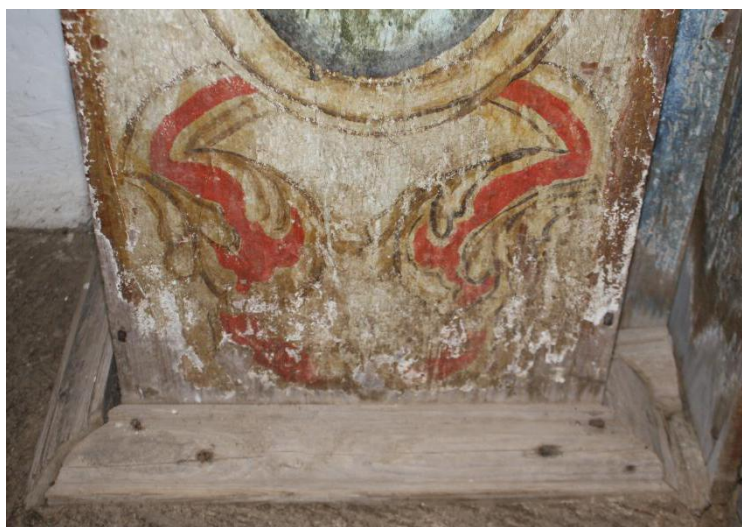
Figura 271. Abrasión de la moldura inferior del sotabanco.

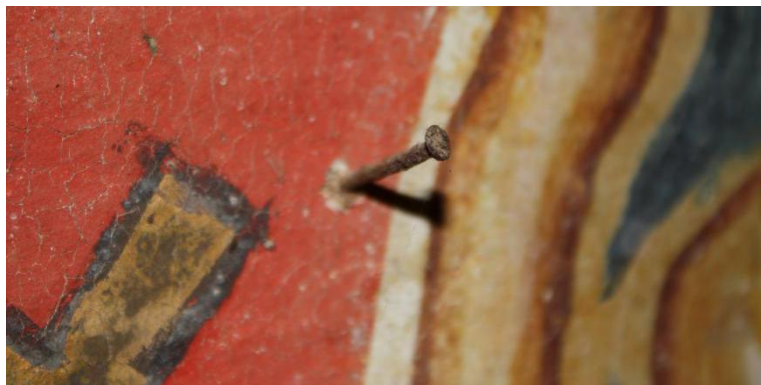
Figura 273. Clavos en el banco.

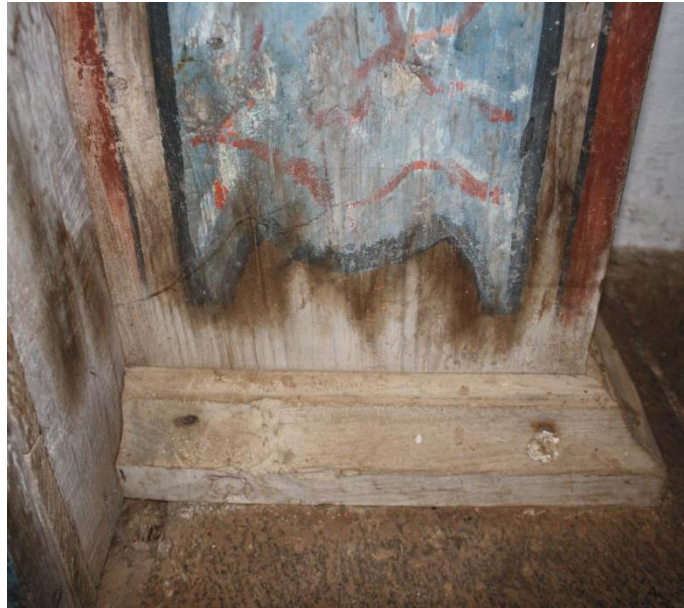
Figura 280. Abrasión de la policromía.

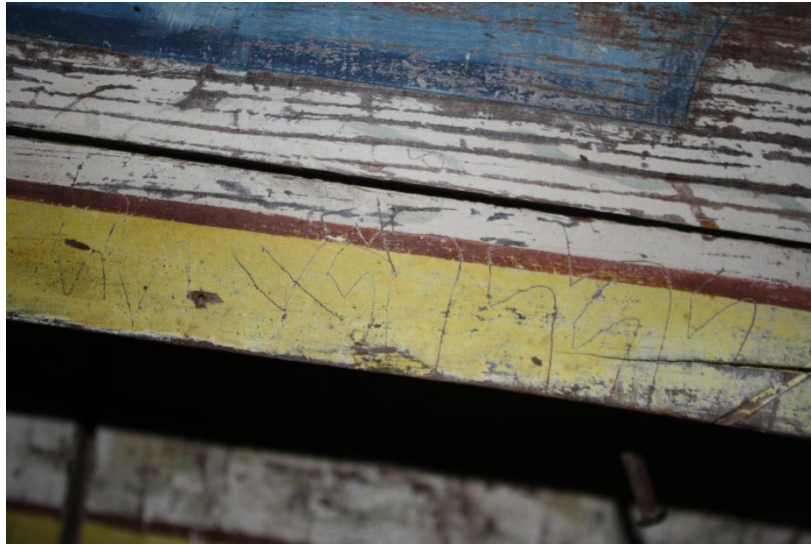
Figura 282. Marcas en el soporte, a la altura del banco.

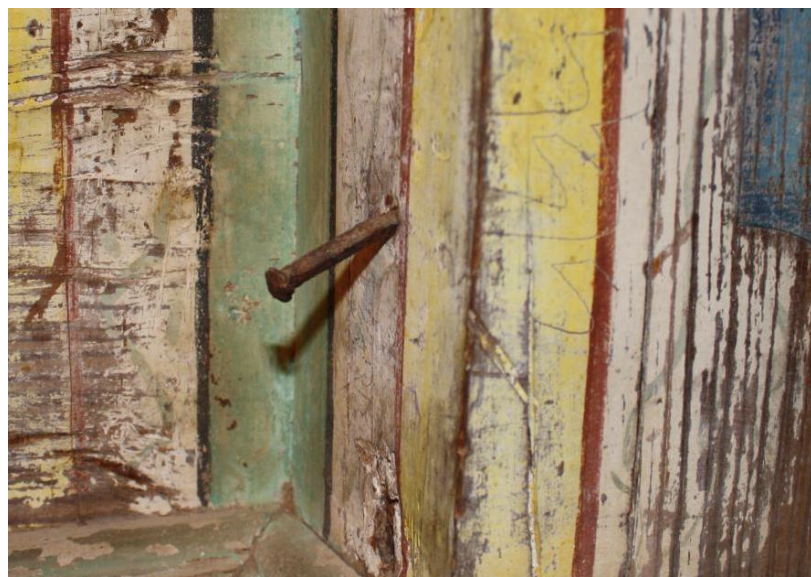
Figura 283. Detalle de uno de los clavos.

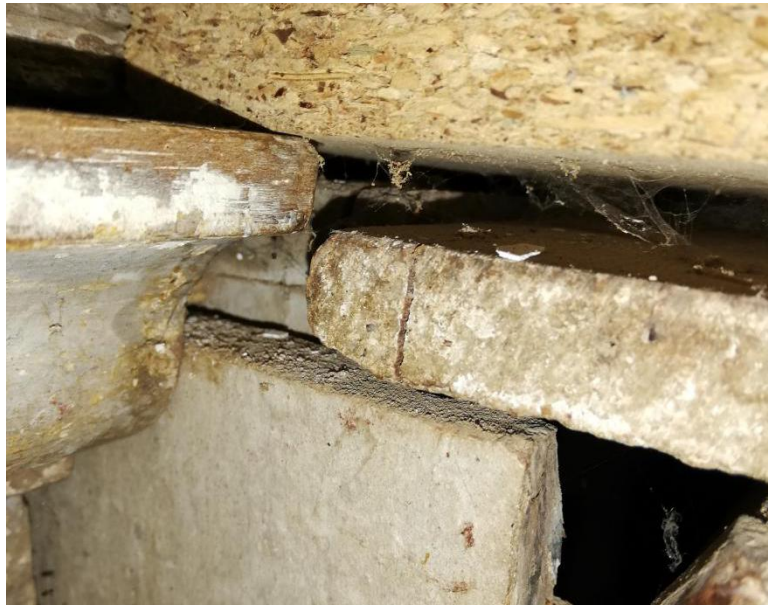
Figura 284. Restos de suciedad acumulada y telarañas. Tablas de la mesa del altar.

La limpieza de las obras no se deben realizar mediante el empleo de productos líquidos (en el caso de obras estado crítico de deterioro no se debe efectuar). Las limpiezas se deben realizar mediante instrumentos suaves, como plumeros, brochas o pinceles suaves.

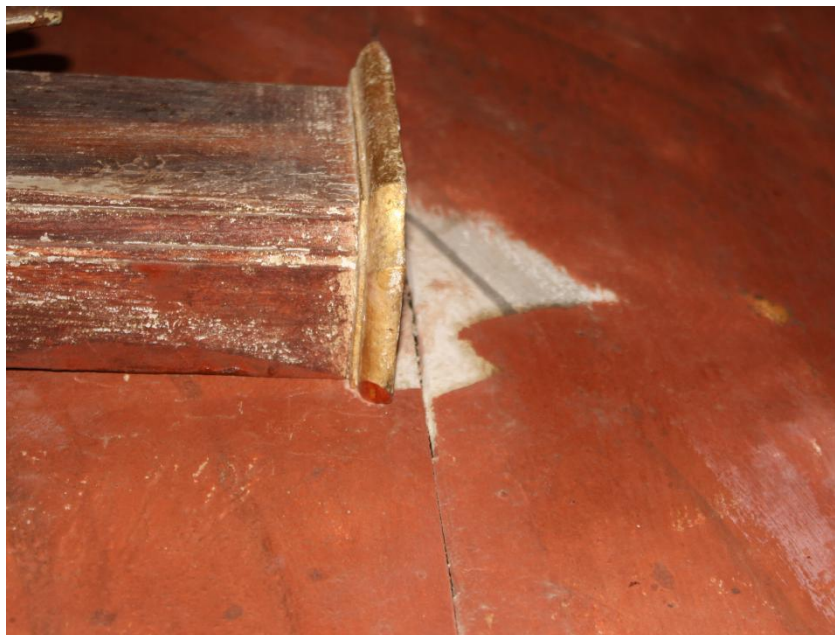
Figura 287. Repolichromía aplicada en las tablas de la hornacina.

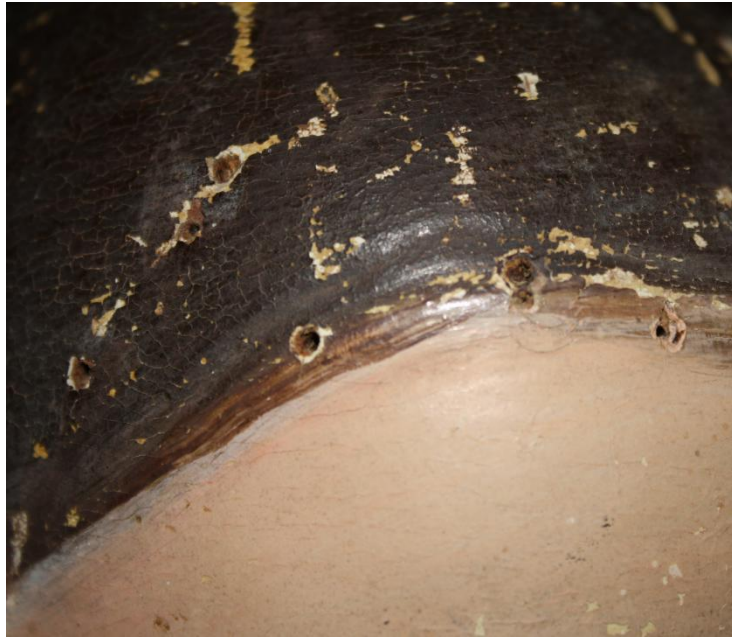
Figura 288. Detalle de los agujeros dejados por los clavos y alfileres.

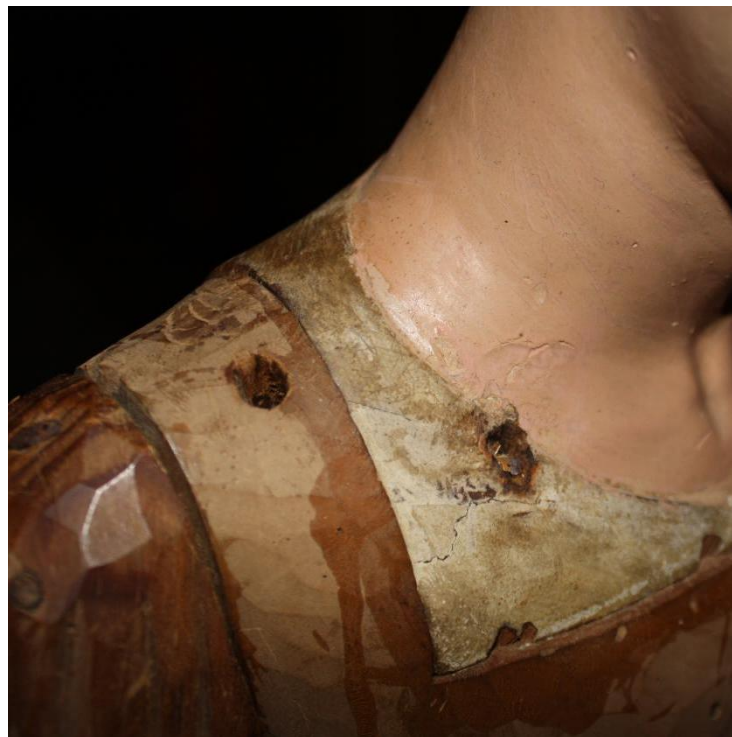
Figura 289. Oxidación de clavos.

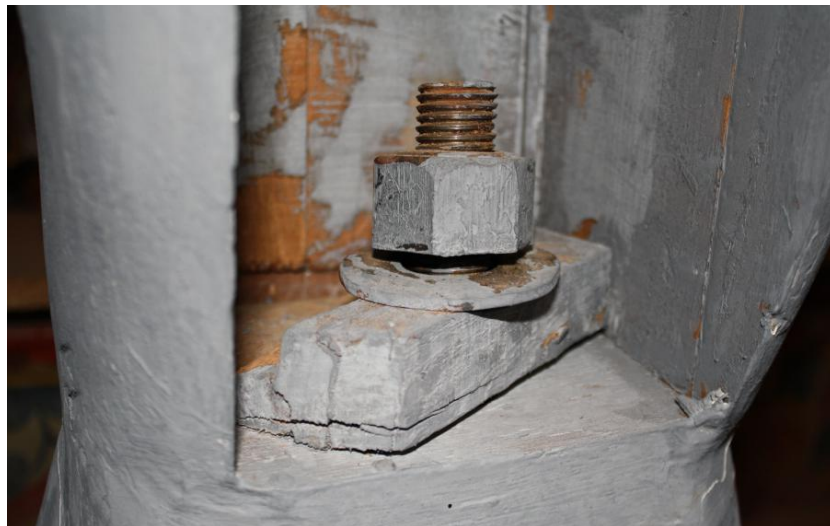
Figura 295. Detalle de la colocación del tornillo en el interior del torso.

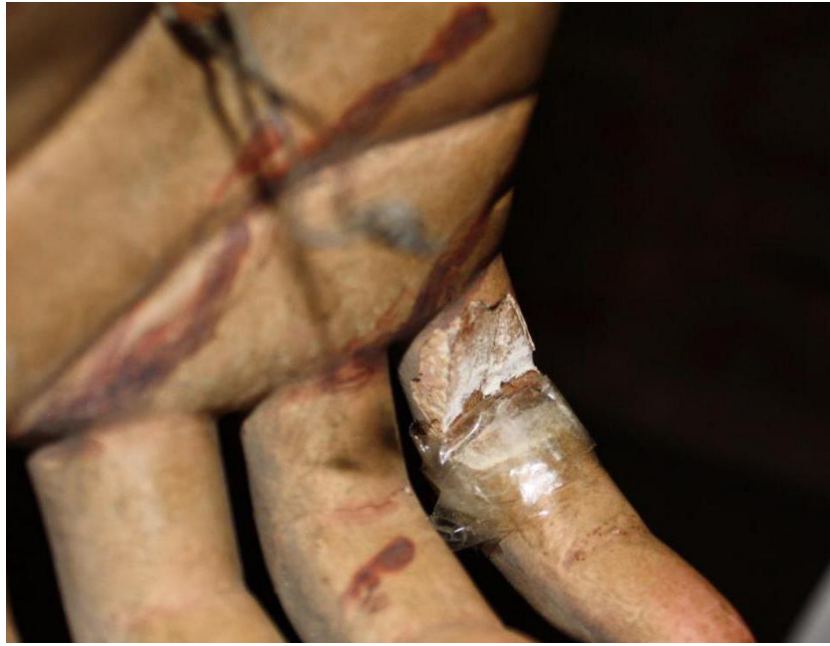
Figura 296. Detalle de la cinta adhesiva.

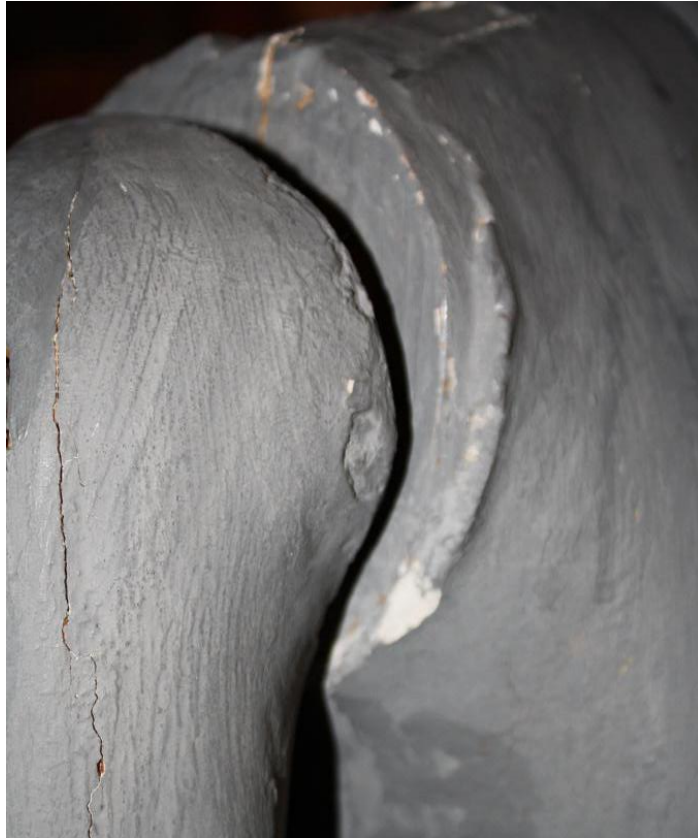
Figura 298. Colocación del brazo derecho en el hombro izquierdo.

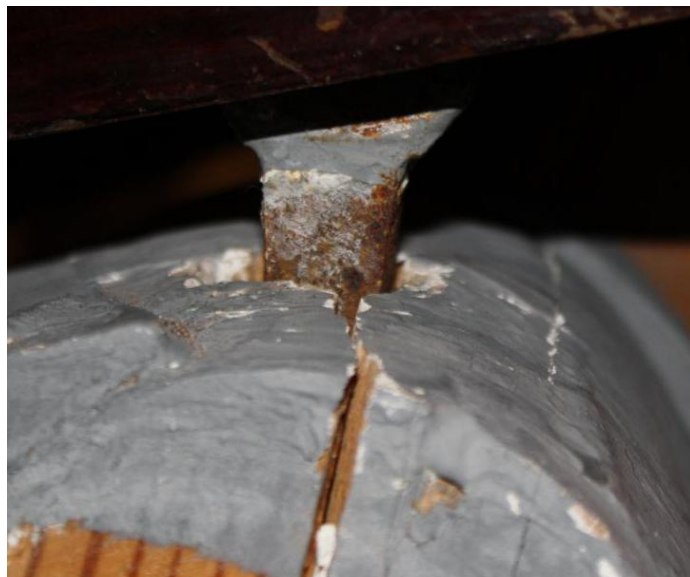
Figura 299. Detalle del clavo en el hombro derecho que sostiene a su vez la cruz.

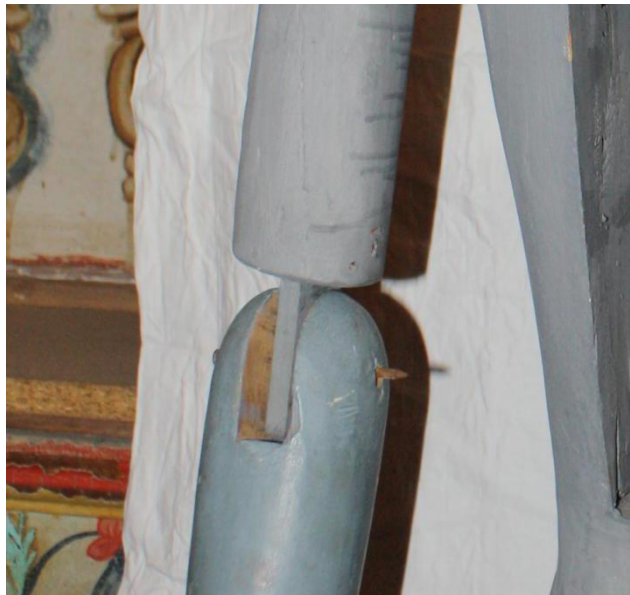
Figura 301. Detalle del ensamble del brazo.

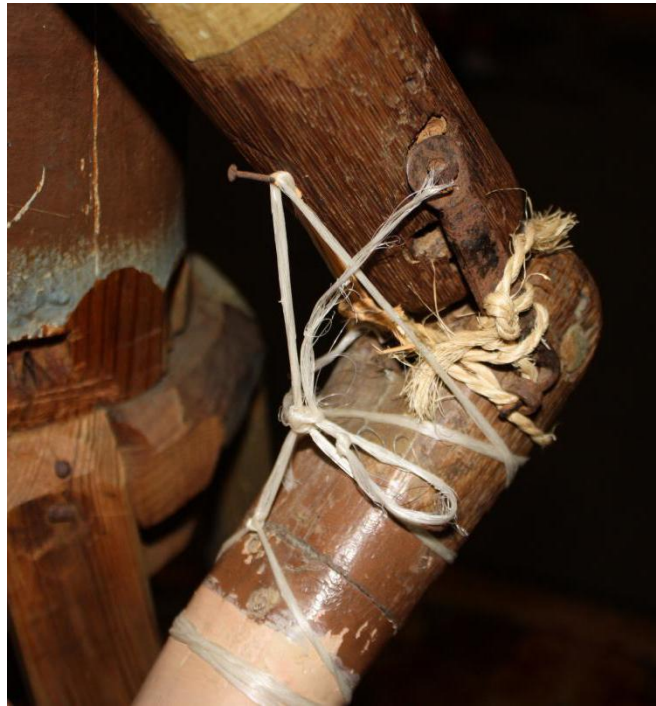
Figura 312. Intervenciones en la sujeción de la articulación del brazo izquierdo.

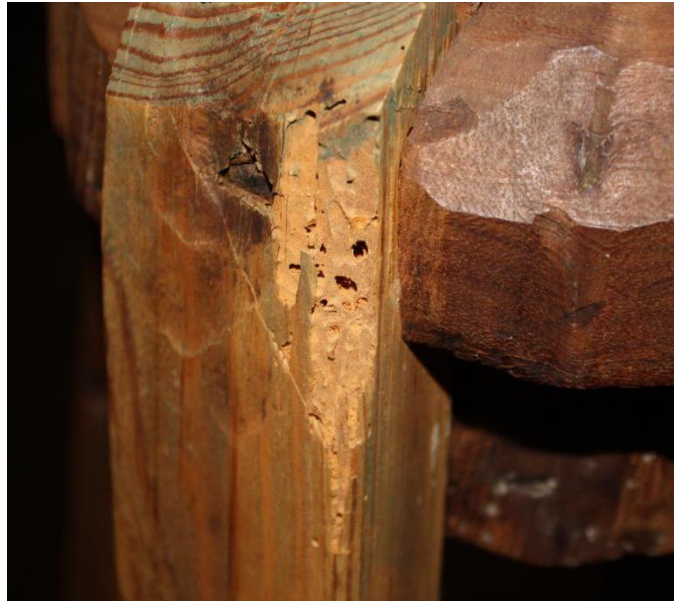
Figura 314. Posible ataque xilófago.

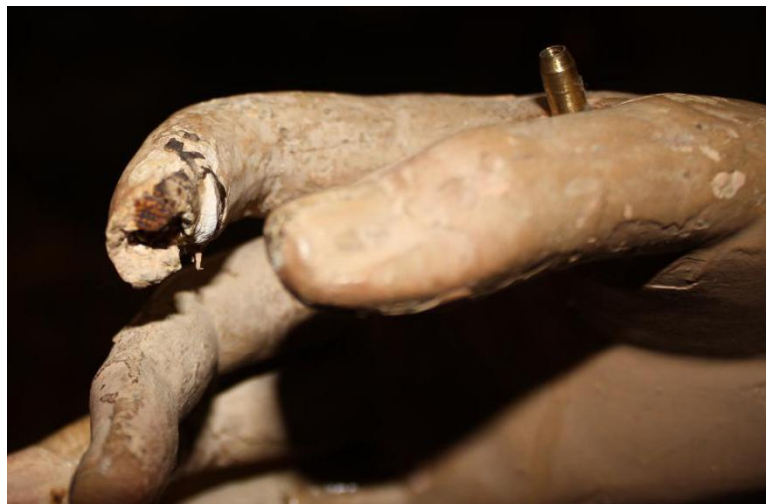
Figura 315. Pérdida volumétrica.

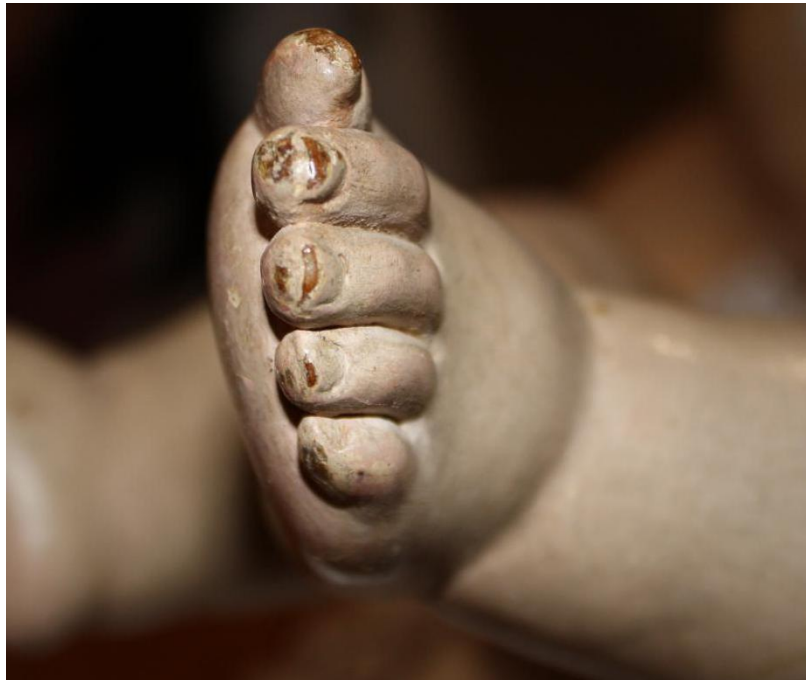
Figura 316. Faltas de la policromía. Pie izquierdo del Niño Jesús.

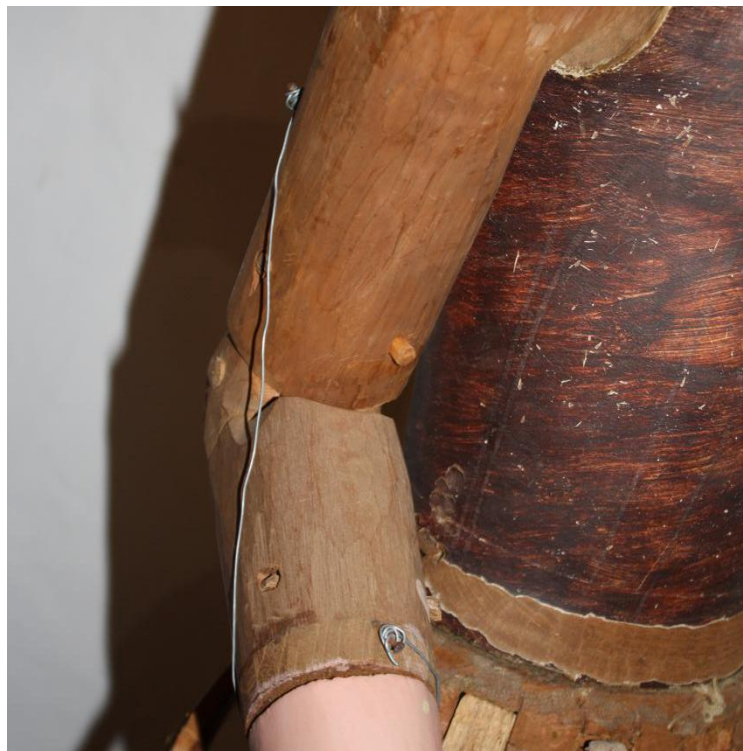
Figura 317. Colocación de un alambre para tensar la articulación del brazo derecho de la Virgen.

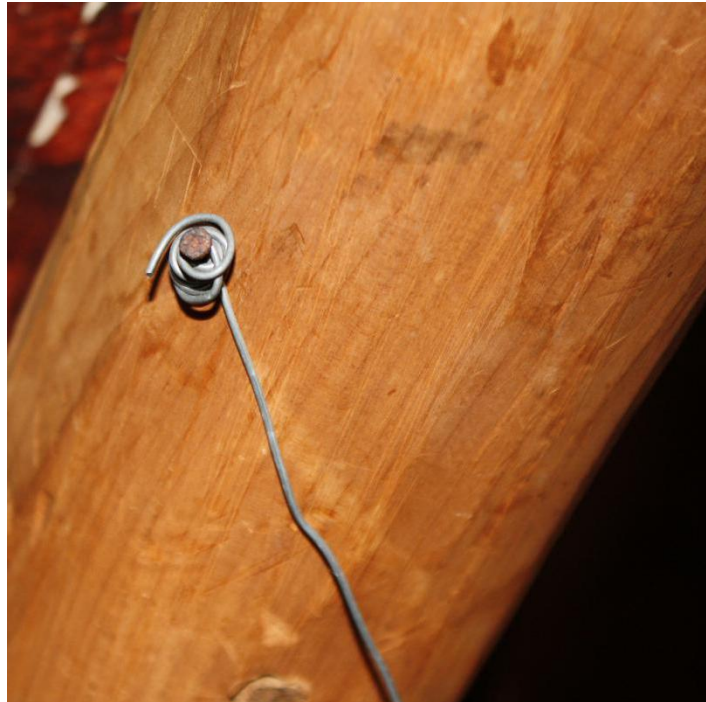
Figura 318. Detalle del alambre y el clavo al que se sujeta.

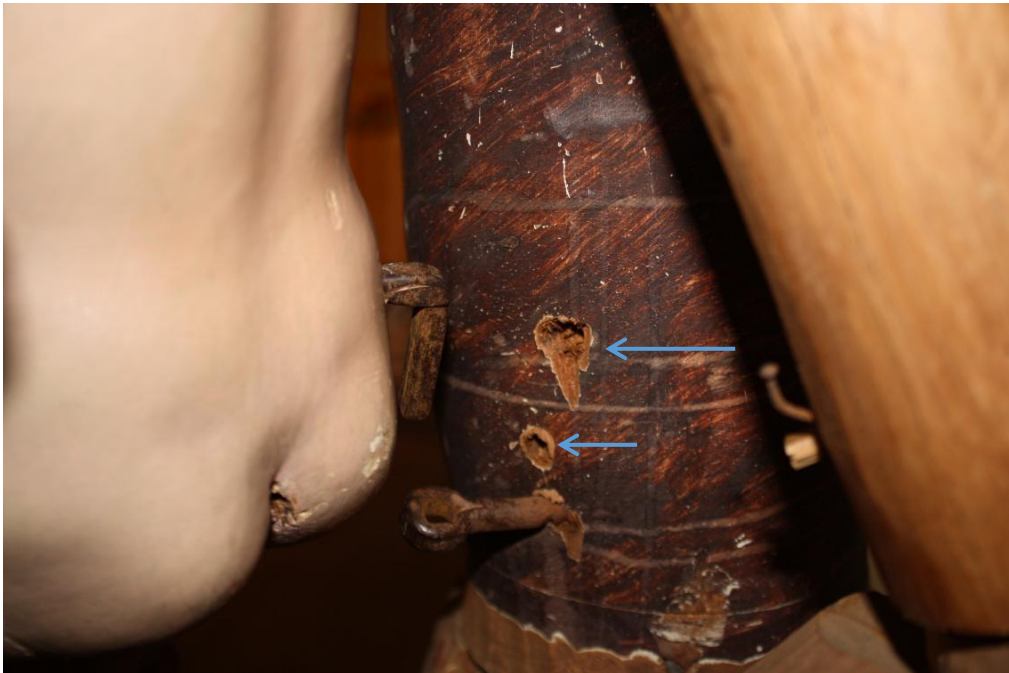
Figura 321. Marcas de las colocaciones anteriores del hierro que sostiene la imagen del Niño Jesús.

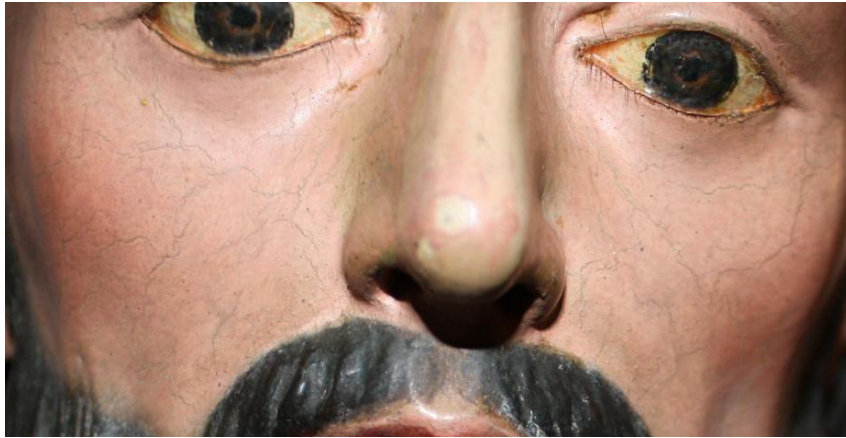
Figura 322. Craqueladuras en la policromía.

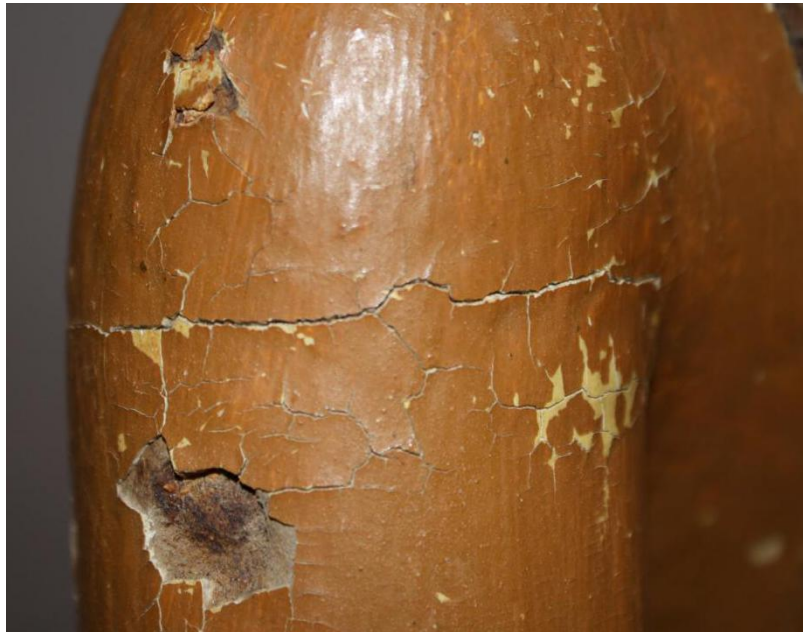
Figura 323. Craqueladuras y cazoletas en el hombro izquierdo.

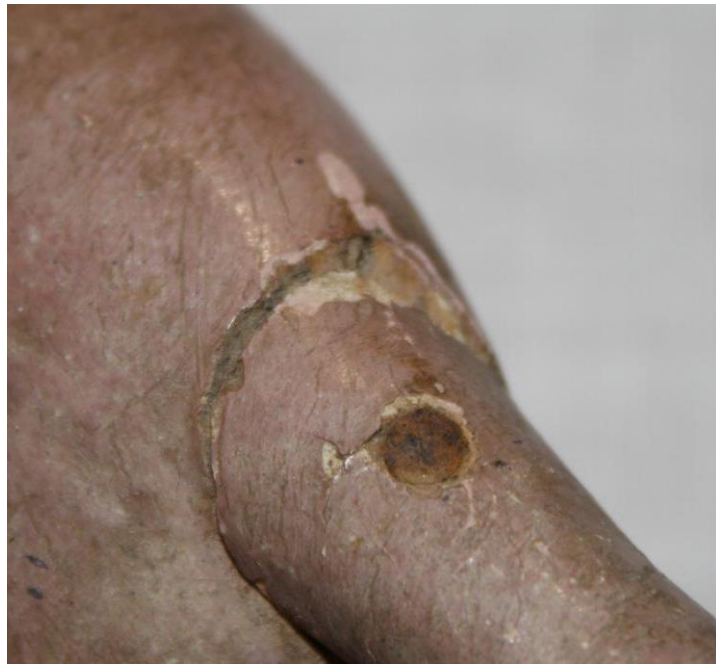
Figura 325. Detalle de un clavo oxidado de la mano de San José.

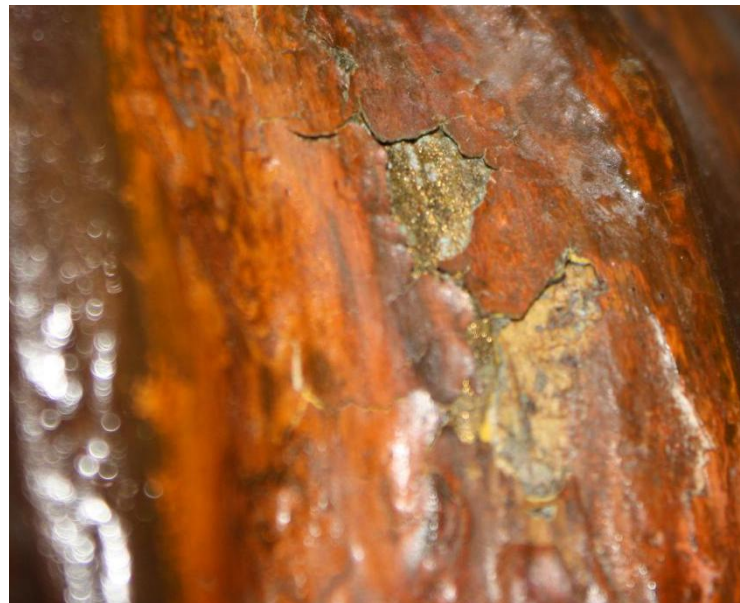
Figura 327. Falta de adhesión de los estratos.

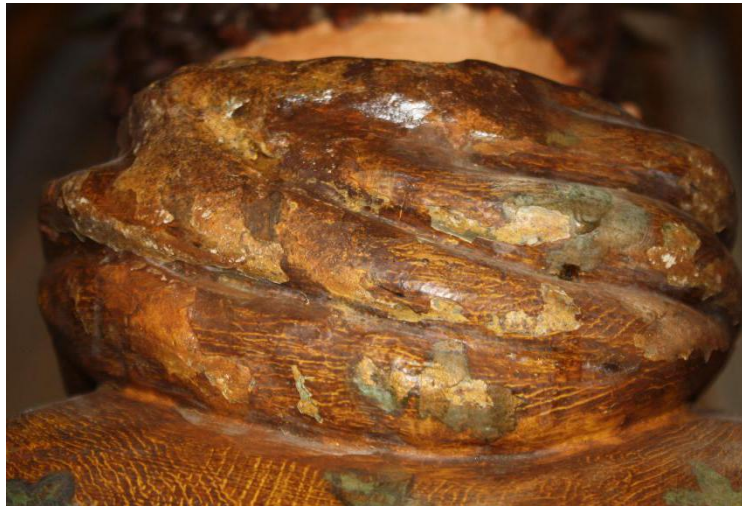
Figura 328. Pérdida polícroma.
