*La Virgen del Carmen sobre el Purgatorio*  
de la Iglesia de Santo Domingo de La Laguna.  
Estudio analítico, Conservación y Restauración

Grado en Conservación y Restauración de Bienes Culturales

2015-2016

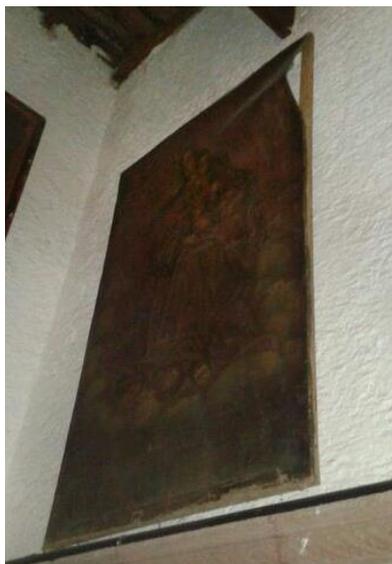
*Figura 1.- Cuadro expuesto al culto antes de su intervención.*

Se trata de un cuadro de Ánimas, la Virgen del Carmen sobre el purgatorio y se encuentra expuesta al culto en la Iglesia de Santo Domingo de Guzmán en La Laguna. Pertenece a una tipología de obra escasa en Tenerife, haciendo que su conservación sea importante. Su principal problema ha sido la falta de mantenimiento ya que la obra se encontraba en malas condiciones. Es por lo tanto el objetivo principal de este trabajo su conservación y restauración.

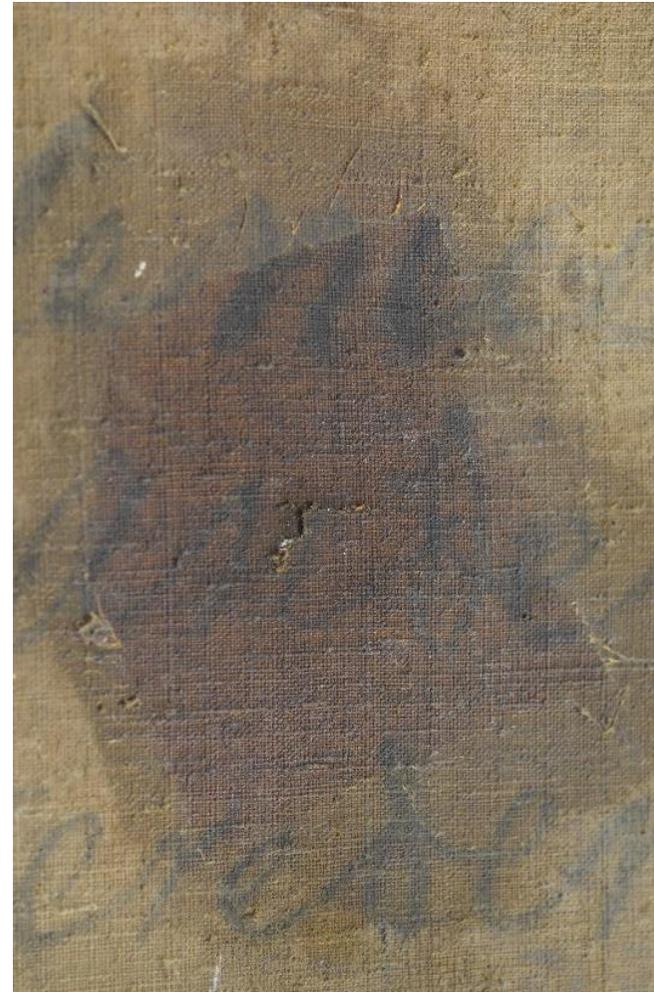
Pese a que el Cuadro no posee restauraciones previas, cuenta con restos de adhesivo, posiblemente pertenecientes a un parche situado sobre el roto que tiene el lienzo.

Figura 11.- Detalle de los restos del parche.

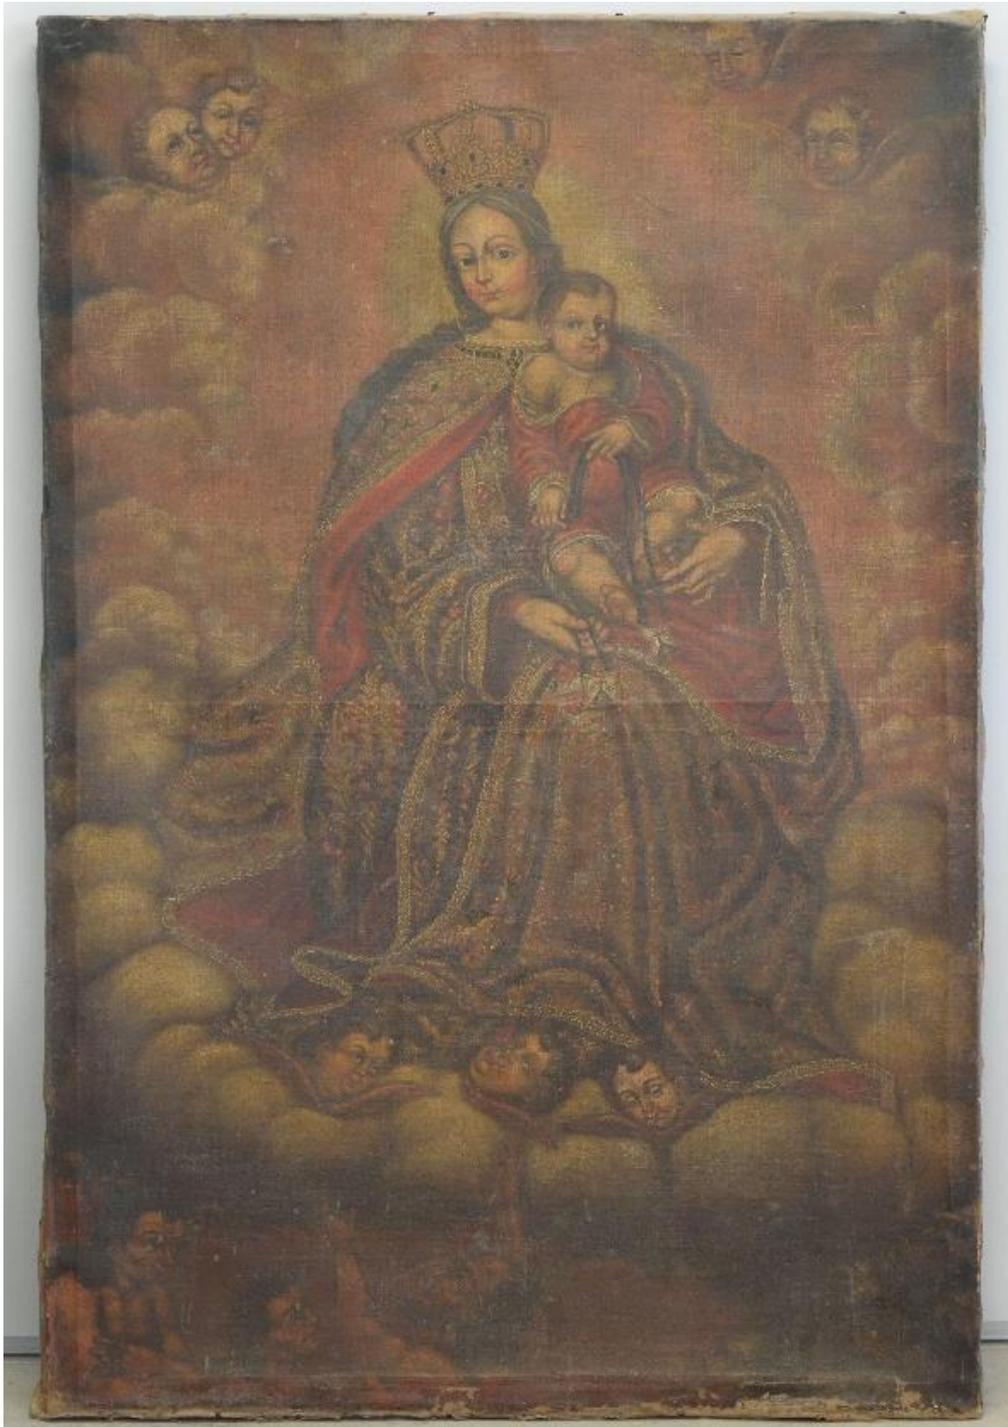
Figura 19.- Fotografía general con luz natural del anverso del cuadro.

En primer lugar, tras el traslado del cuadro hasta el Taller de Restauración de la Sección de BB.AA en la Facultad de Humanidades, se realizan las fotografías con luz natural, tanto del anverso como del reverso, señalando los detalles más importantes para documentar el estado de conservación en el que se encuentra el cuadro antes de su restauración.

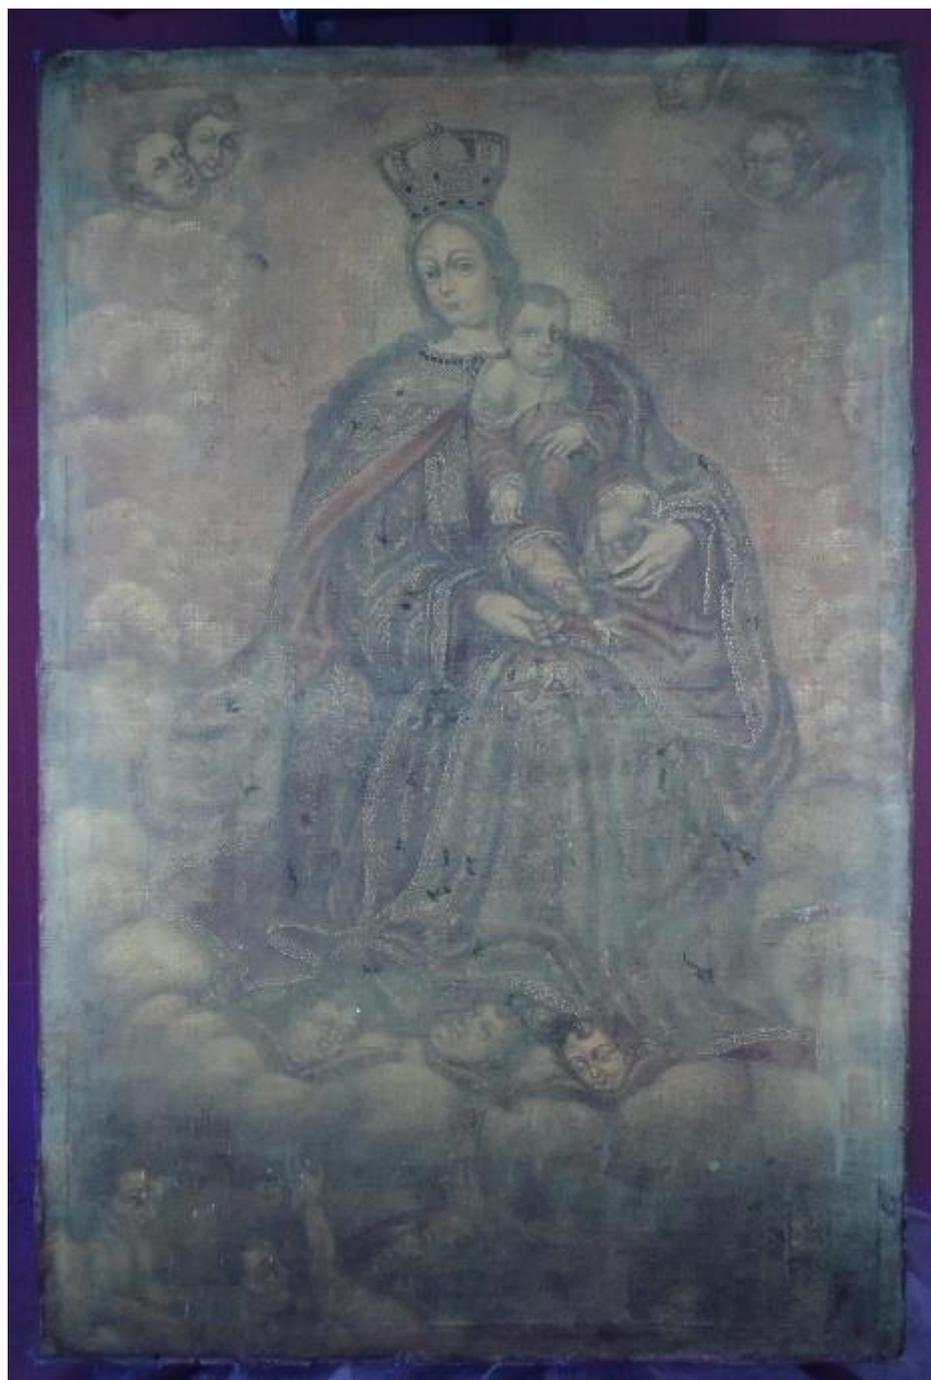
Figura 24.- Fotografía con fluorescencia ultravioleta del anverso del cuadro.

Se utilizaron lámparas fluorescentes ultravioletas ya que emiten radiación que es absorbida por los materiales que componen el cuadro. Dependiendo de la composición de los materiales y de su degradación, estos absorberán más o menos radiación, permitiéndonos establecer si existían intervenciones ajenas de la pintura original y si existe la capa de barniz o no, su regularidad en la aplicación, grosor etc. Cuanto más cubriente sea la fluorescencia pardo-lechosa transmitida más grosor tiene el barniz.

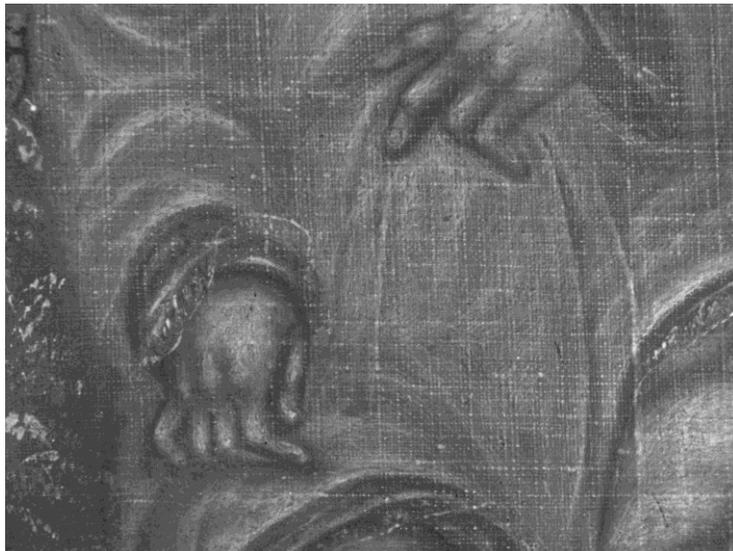
Figura 25.- Fotografía de detalle con radiación infrarroja del cuadro.

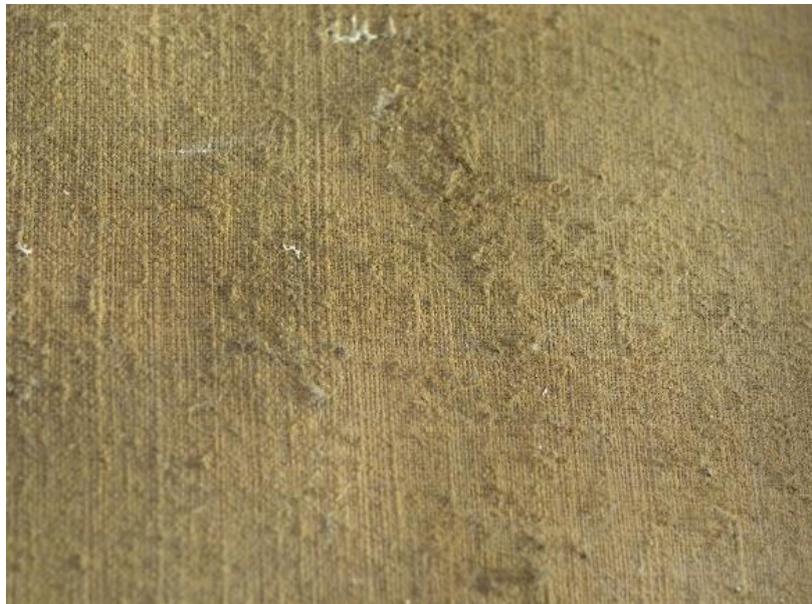
*Figura 28.- Macrofotografía de detalle de la suciedad acumulada sobre el soporte.*

Contiene una gran cantidad de suciedad acumulada y restos de aceites en la parte inferior, que han traspasado la capa polícroma y han encontrado salida en el reverso del lienzo, favoreciendo la degradación del mismo. También contaba con la forma del bastidor marcado, ya que los cantos no estaban biselados, haciéndose notar más en el travesaño. Tiene deformaciones debidas a que el lienzo se encuentra sin sujeción al bastidor en ciertas zonas. Cuenta con clavos de forja, los cuáles se han oxidado con el paso del tiempo, llegando a oxidar también al soporte produciendo la pérdida de materia. Posee, además, un roto con restos de adhesivo por una intervención anterior<sup>28</sup>

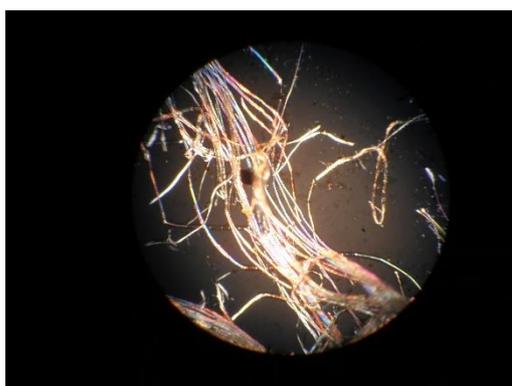
Figura 43.- Visualización de las fibras con 50x.

Figura 44.- Visualización de las fibras con 100x.

Tras dejar constancia con fotografías, se comparó con otras fibras ya catalogadas y se llegó a la conclusión de que se trataba de fibras de Lino, ya que como vemos en las figuras 42 y 43, se agrupan en haces y están recubiertas de una película amarilla, presenta fibras cilíndricas, redondeadas, con transparencias y unos ensanchamientos llamados nódulos, semejantes al aspecto de las cañas de bambú.

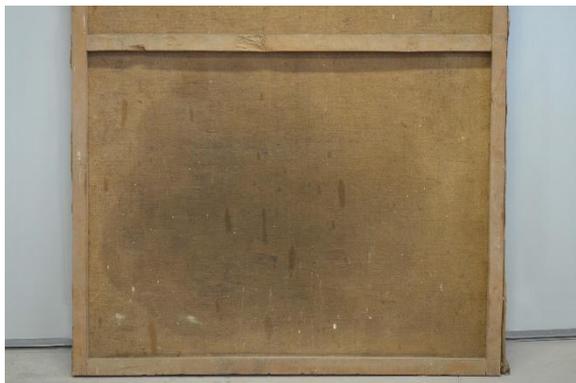
Figura 75.- Manchas de excesos de aceites.

Una vez desmontado el lienzo, se realizan las limpiezas mecánicas sobre el mismo, eliminando la suciedad acumulada, los restos de aceites secos y de adhesivo que contenía. Para ello, se comienza con una limpieza superficial con brocha, posteriormente se realiza con una esponja wishab<sup>29</sup>, con lijas de agua de grosor p 400 y con bisturí.

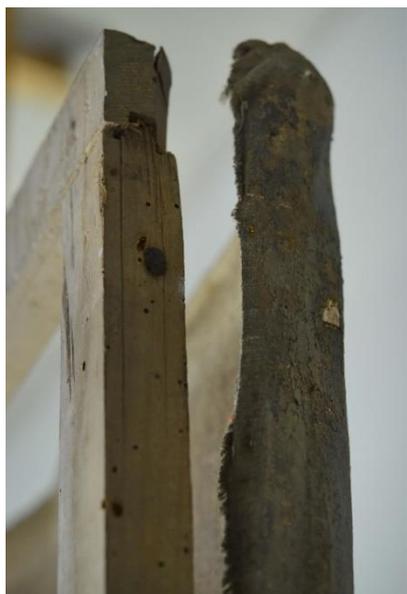
Figura 76.- Detalla de zona sin anclaje al bastidor.

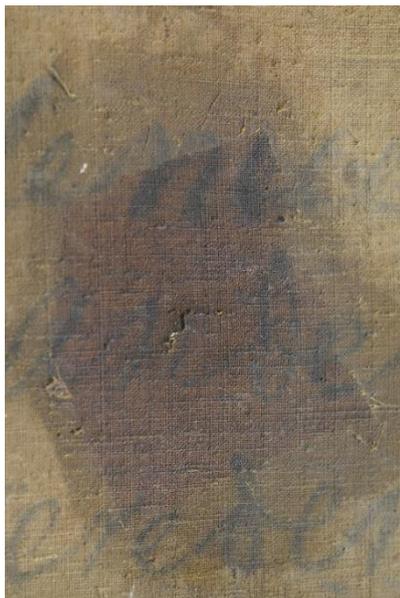
Figura 77.- Detalle de los restos de adhesivo.

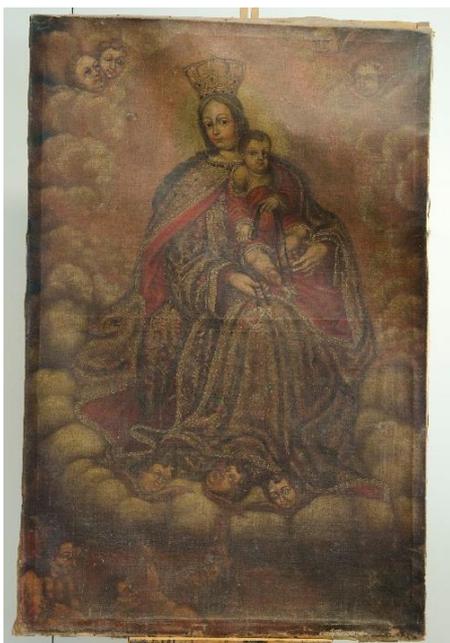
Figura 78.- Deformaciones por un mal anclaje al bastidor.

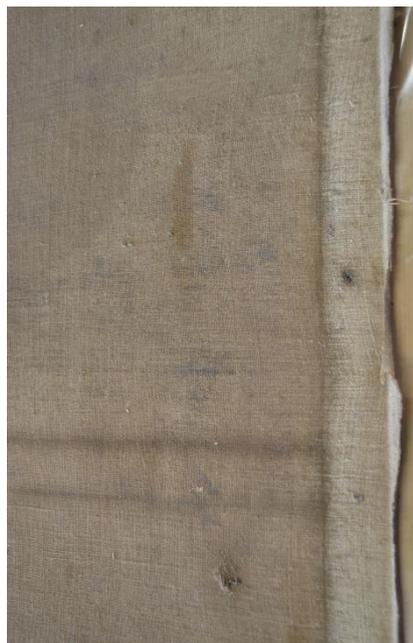
Figura 79.- Bastidor marcado.

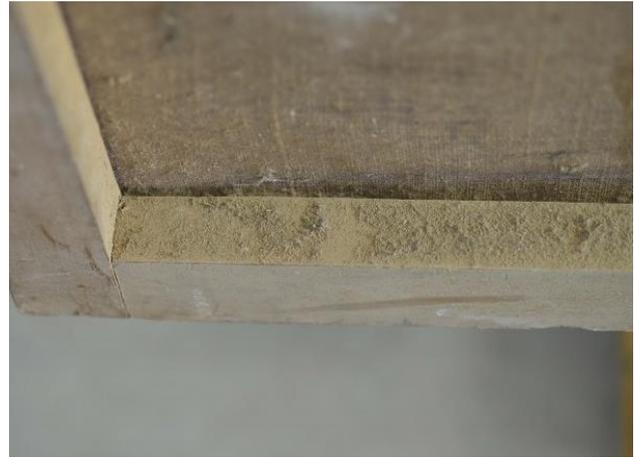
*Figura 81.- Detalle de la suciedad acumulada y cantos sin biselar.*

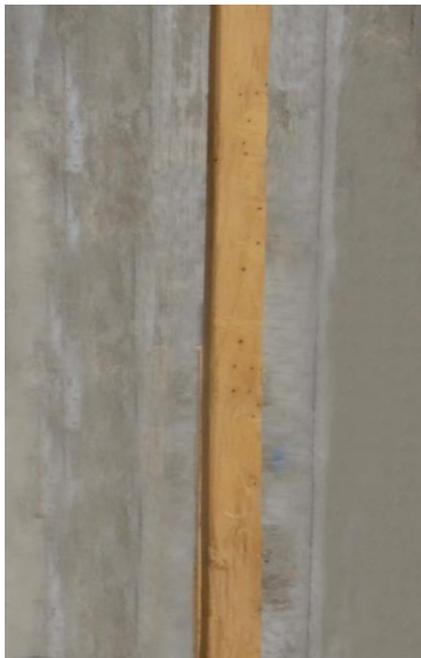
*Figura 82.- Detalle de las galerías de insectos xilófagos.*

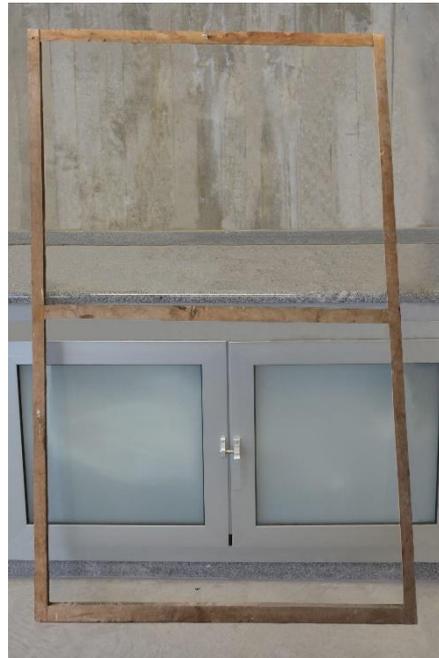
*Figura 83.- Lado del bastidor deformado.*

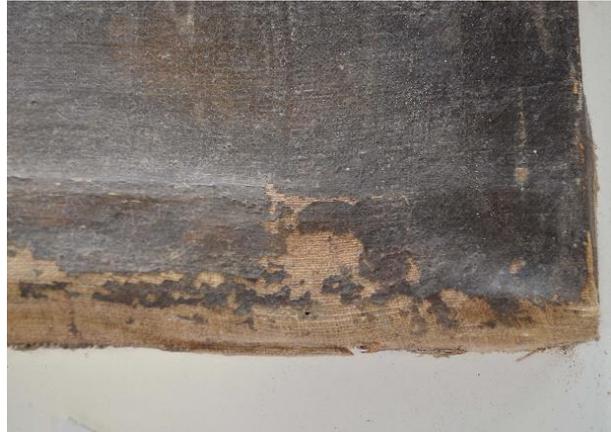
Figura 85.- Detalle de las faltas en los bordes del Cuadro.

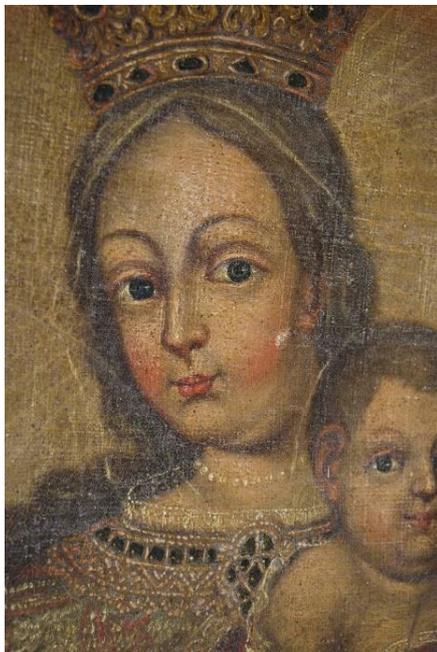
Figura 86.- Faltas en la cara de la Virgen.

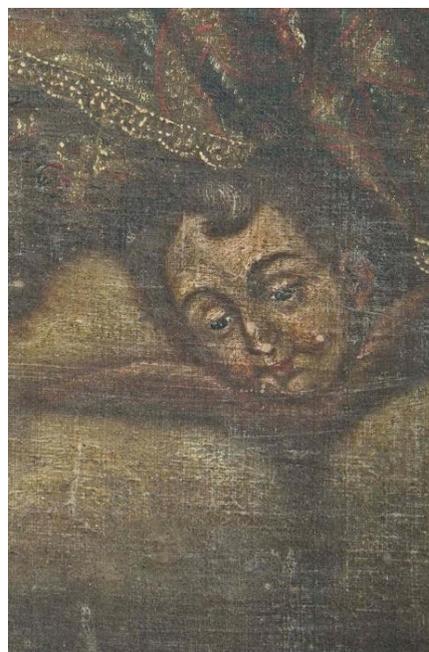
Figura 87.- Faltas en la cara de un Ángel.

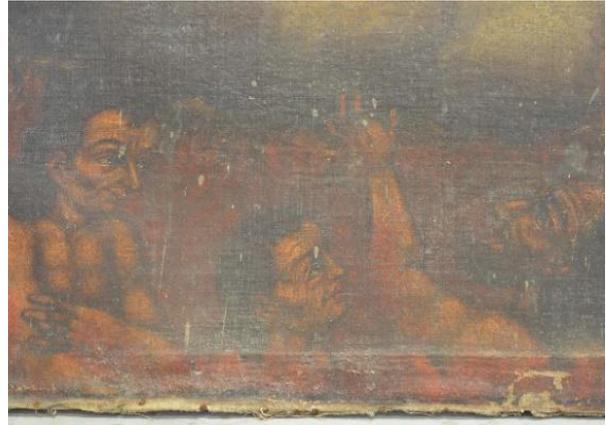
Figura 89.- Detalle de los restos de cera.

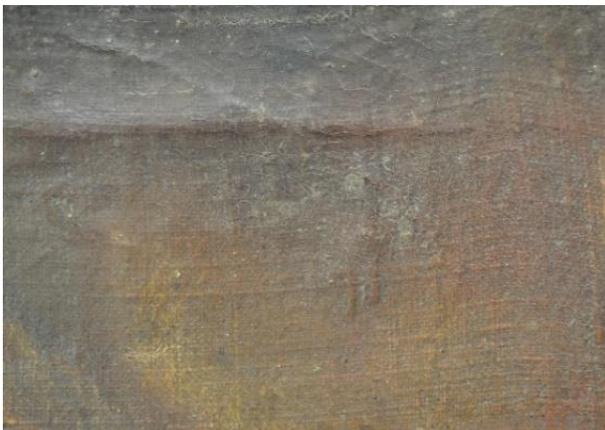
Figura 90.- Detalle de deformaciones.

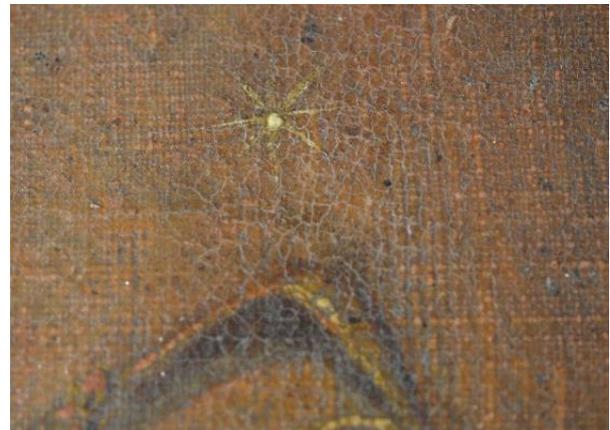
Figura 91.- Detalle de las deposiciones de mosca.

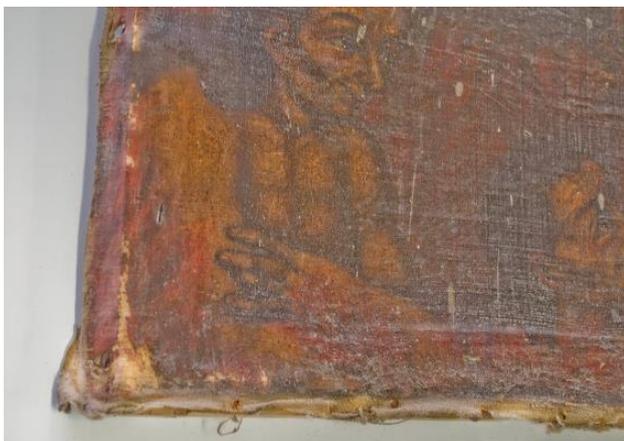
Figura 92.- Detalle de las faltas en los bordes.

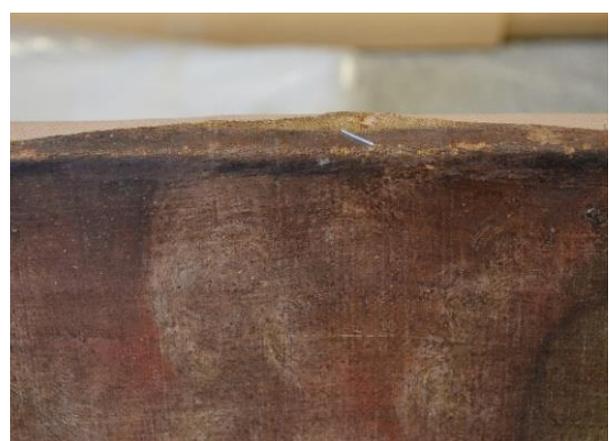
Figura 93.- Detalle del borde oscuro.

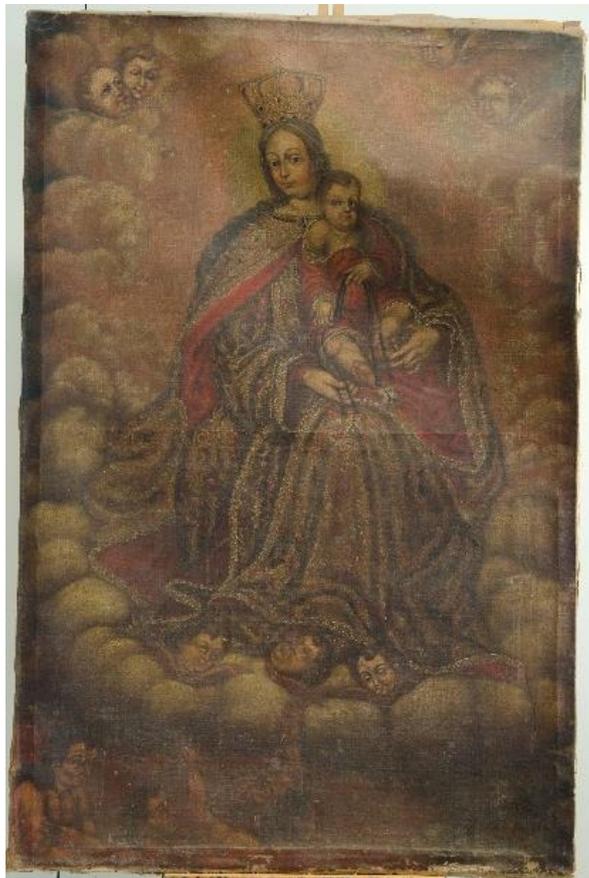
*Figura 95.- Deformaciones por un mal anclaje.*

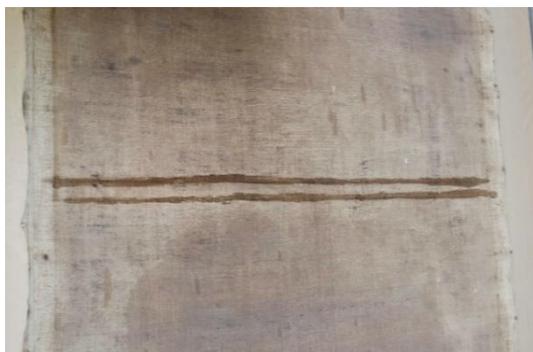
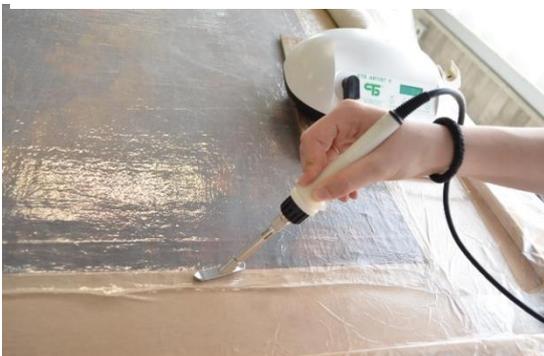
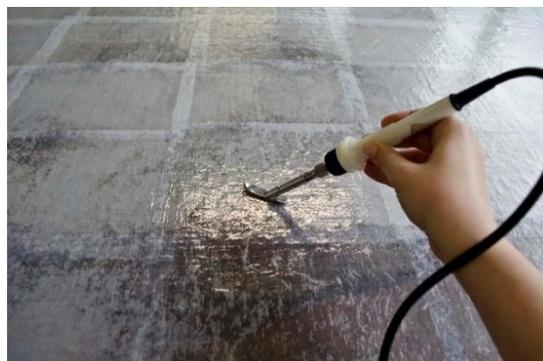
Figura 111.- Deformaciones humectadas para favorecer su eliminación.

Figura 113.- Aplicación de calor con espátula caliente sobre las deformaciones pronunciadas antes de su empapelado.

Figura 114.- Aplicación de calor con espátula caliente sobre las deformaciones pronunciadas después de su empapelado.

La primera de ellas se realiza antes de que la capa pictórica se fije. Se le aplica humedad en las marcas más acentuadas y se coloca en la mesa de succión a 35°C. Tras unos minutos se aplica calor con una espátula caliente a 65°C sobre las deformaciones más pronunciadas.

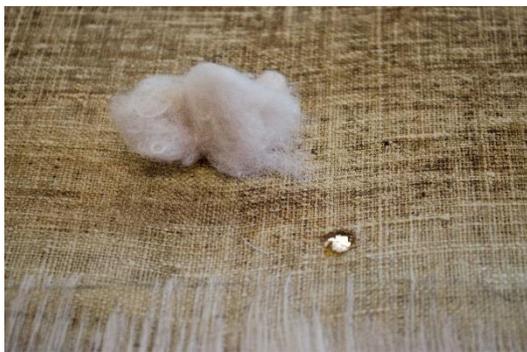
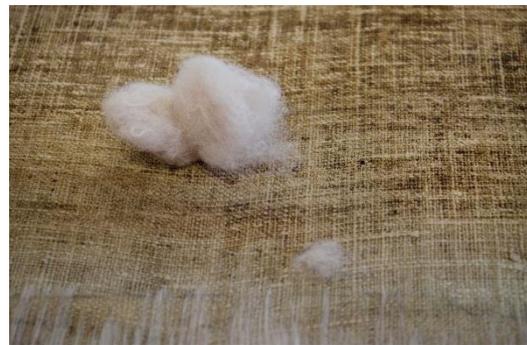
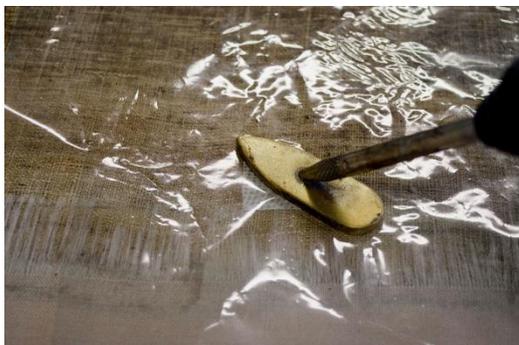
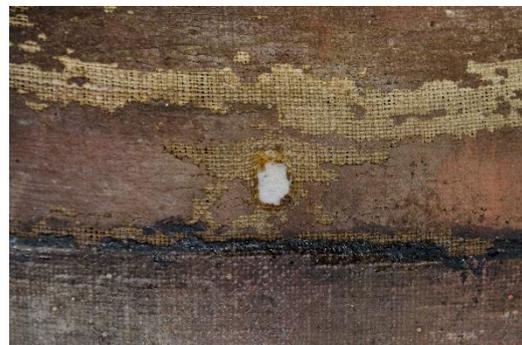
Figura 120.- Laguna del soporte.

Figura 121.- Intervención en la laguna del soporte con fibras deshilachadas.

Figura 122.- Fijación de las fibras con el parche de seda y Beva.

Figura 123.- Vista del anverso del lienzo tras la intervención de la laguna.

Los injertos se llevan a cabo con las fibras deshinchadas obtenidas del desflecado de las bandas anteriores y se adhiere al lienzo con metilcelulosa. A continuación, se refuerza con un parche de organza recortado con tijeras dentadas y adherido con Beva film.

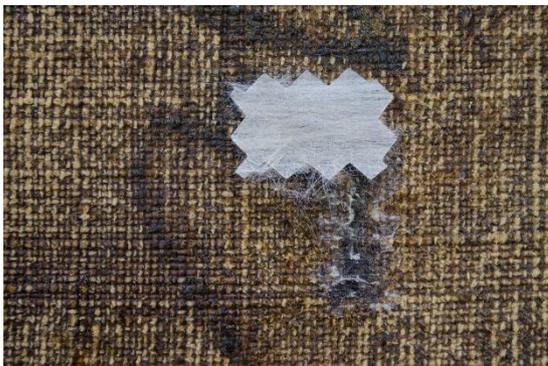
Figura 126.- Colocación del parche sobre el roto respetando la dirección de las fibras.

El parche sobre el roto se lleva a cabo con hilos de lino desflecados y pegados nuevamente con Beva film, respetando la trama y la urdimbre de la tela.

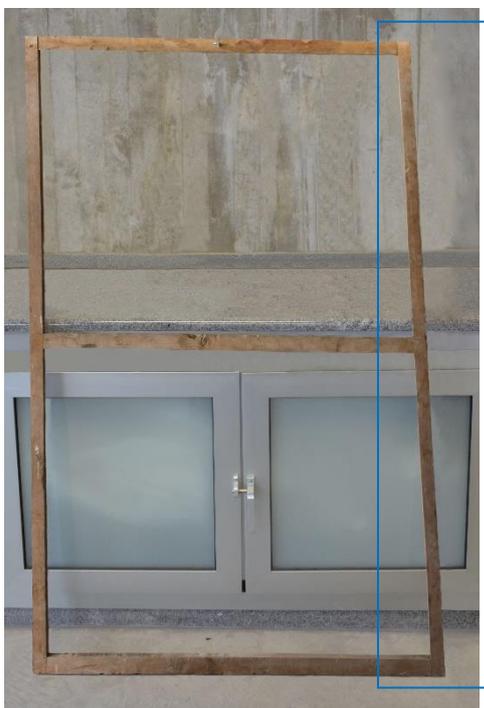
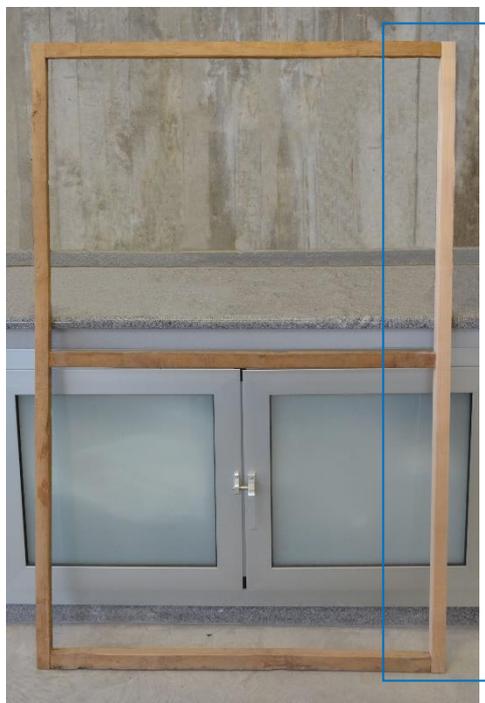
Figura 131.- Bastidor antes de la intervención.

Figura 132.- Bastidor después de la intervención.

El lado del bastidor que se encuentra deformado se sustituye por uno nuevo, ya que devolverlo a su posición original no es viable y está comenzando a deformar las demás listones que componen al bastidor. Asimismo se realizan los orificios necesarios para colocar cuñas y poder tensar el lienzo.

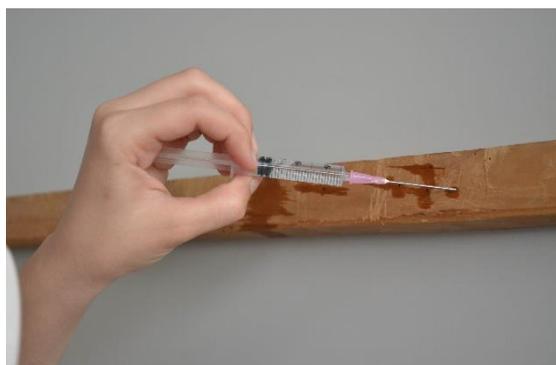
Figura 134.- Aplicación de Xylamon con jeringuilla en las cavidades de los insectos xilófagos.

Como el bastidor ha sufrido un ataque de insectos xilófagos, se le aplica Xylamon como protección con jeringuilla en los conductos existentes y con brocha sobre la superficie, posteriormente se cubre durante un par de semanas para conseguir un mayor efecto.

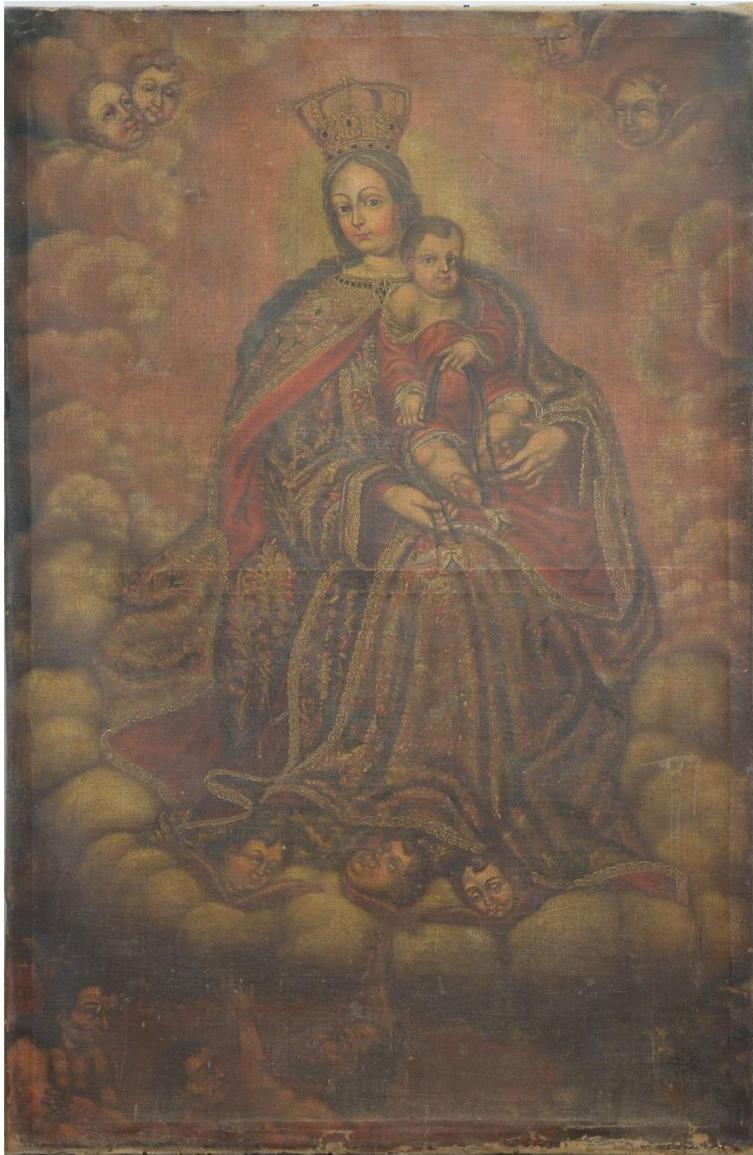
*Figura 46.- Cuadro antes del proceso de restauración.*

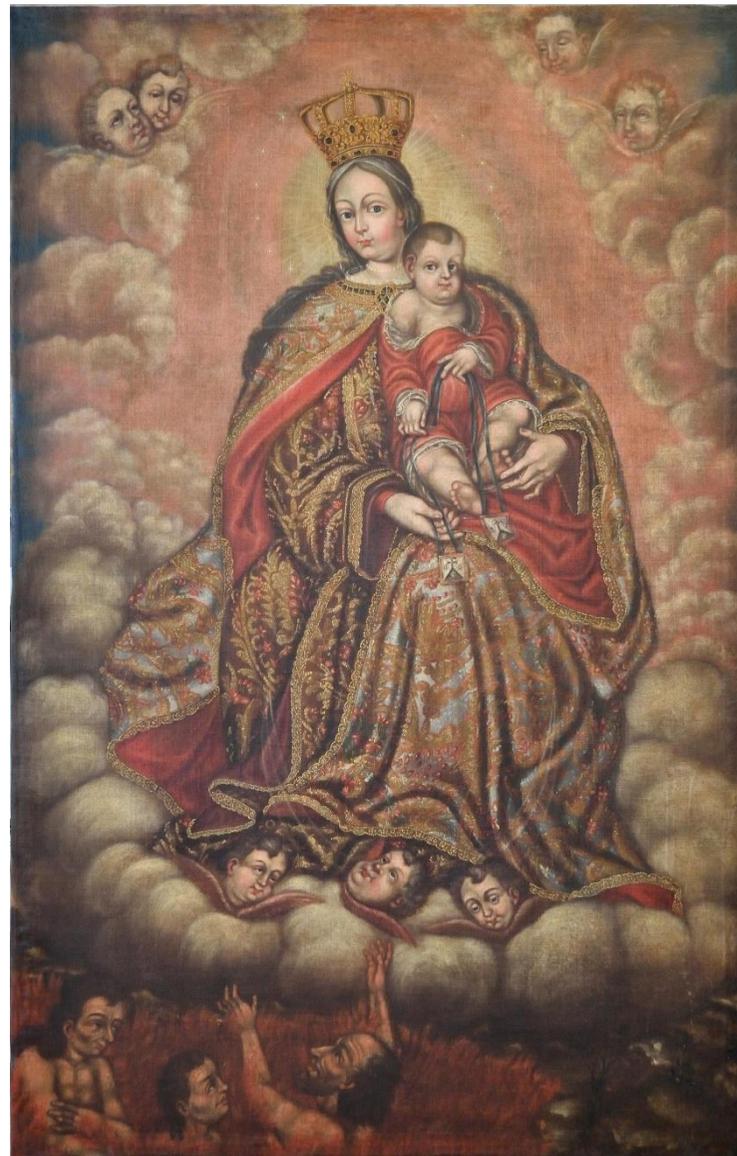
*Figura 47.- Cuadro después del proceso de restauración.*

- El proceso de conservación-restauración se ha llevado a cabo para evitar que la obra siga degradándose y así preservar su valor histórico-artístico. Con la consolidación de los materiales se ha prolongado la vida de la obra y con la limpieza y reintegración de pérdidas se ha restablecido su aspecto estético.
