ESTUDIO Y CATALOGACIÓN DE FACHADAS CON INFLUENCIA ECLÉCTICA Y MODERNISTA DEL ARQUITECTO ANTONIO PINTOR Y OCETE EN SANTA CRUZ DE TENERIFE

Miriam Ysabel Caralli Hernández

Grado en Conservación y Restauración de Bienes Culturales

Facultad de Bellas Artes | Universidad de La Laguna

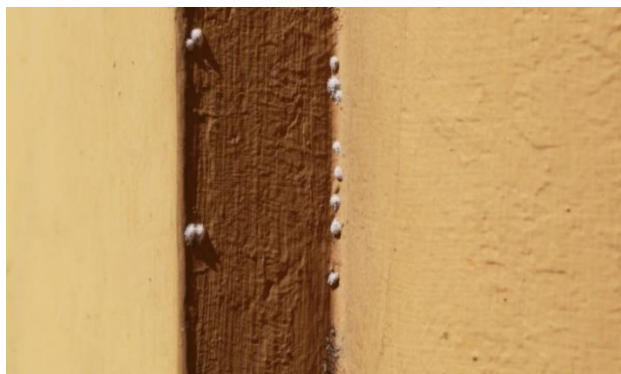
Figura 22. Presencia de cochinilla algodónosa.

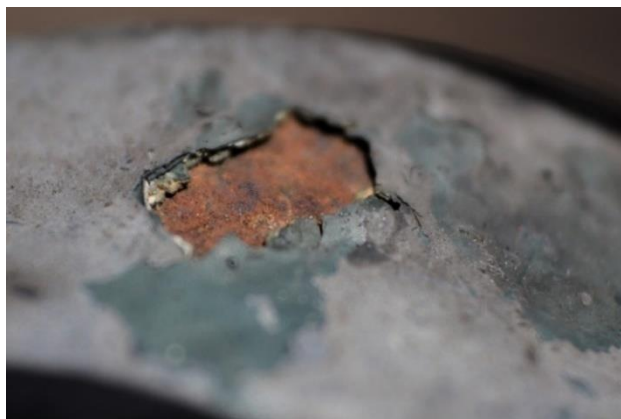
Figura 24. Macrofotografía de oxidación.

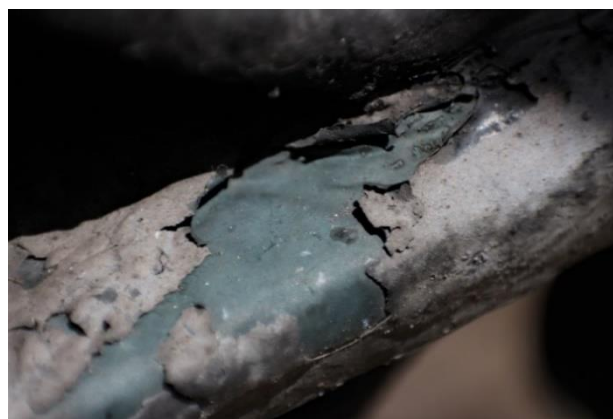
Figura 27. Macrofotografía de repinte en rejería.

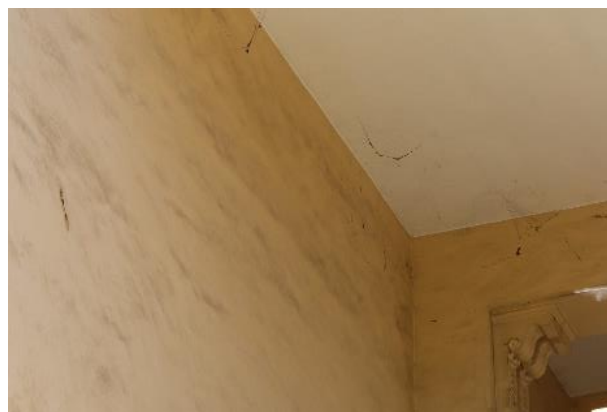
Figura 46. Suciedad acumulada y diferencia de texturas.

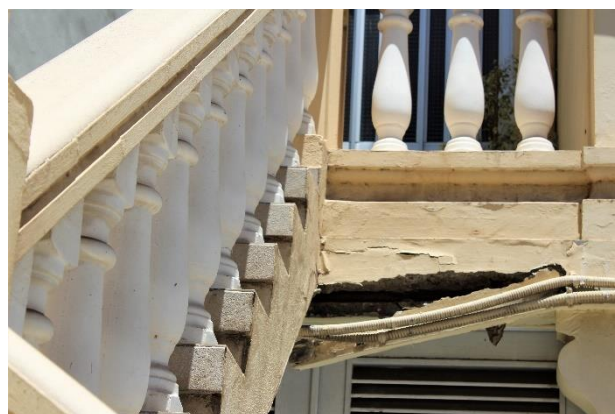
Figura 48. Desprendimiento.

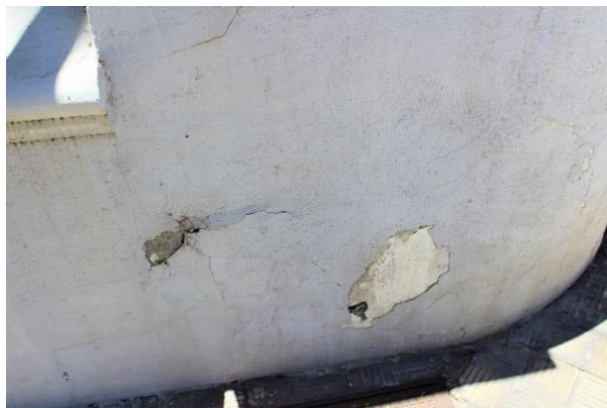
Figura 56. Craquelados y faltas pictóricas.

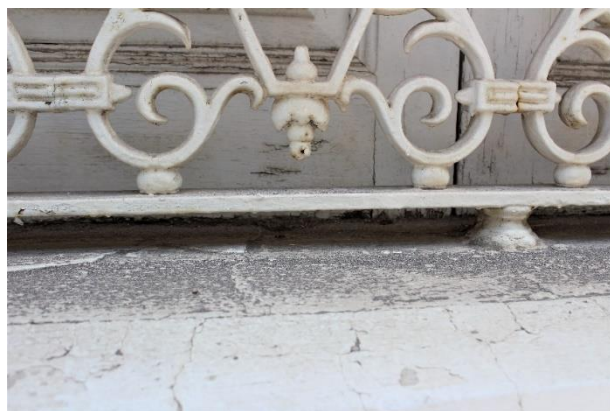
Figura 62. Acumulación de polvo leve.

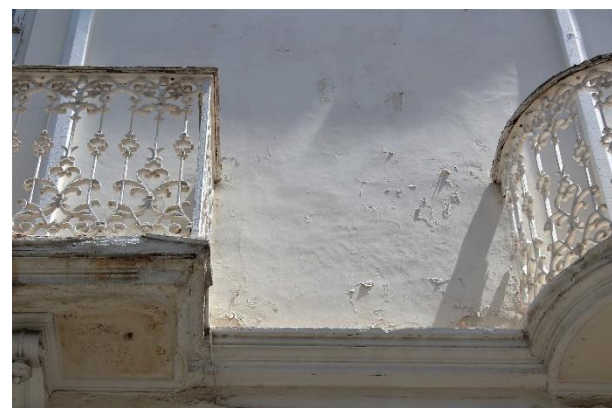
Figura 65. Craquelado y diferencia de texturas.

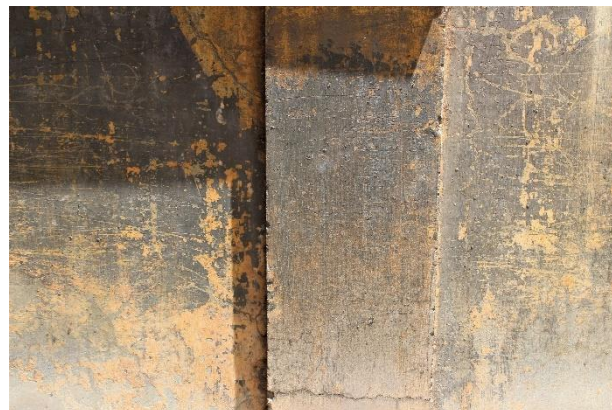
Figura 71. Grave diferencia de tonalidades.

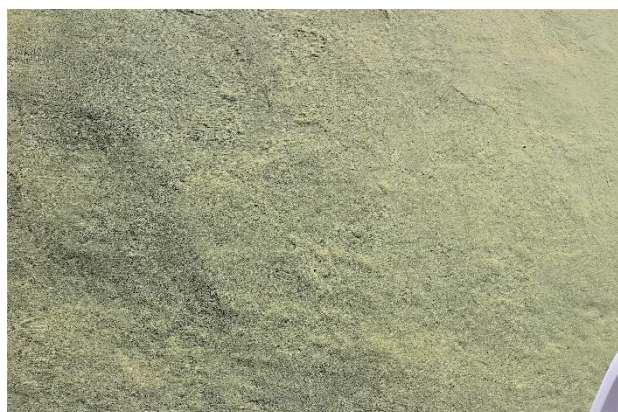
Figura 83. Diferencia de texturas.

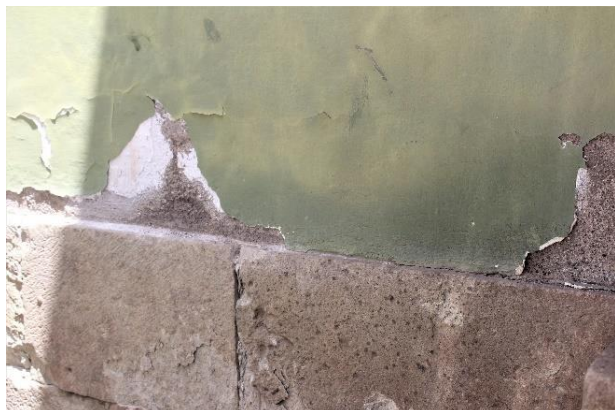
Figura 87. Diferencia de tonalidades, levantamientos y craquelados.

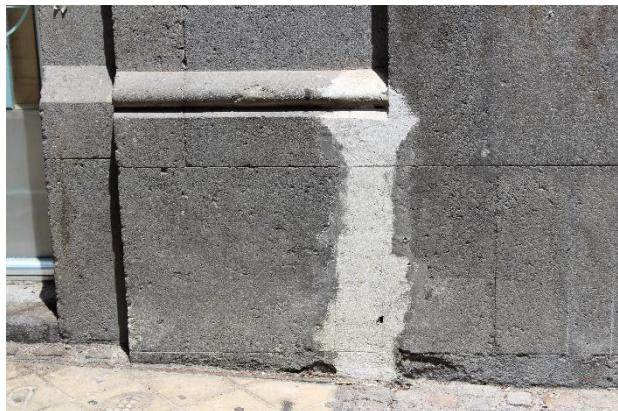
Figura 92. Intervención anterior en material pétreo.

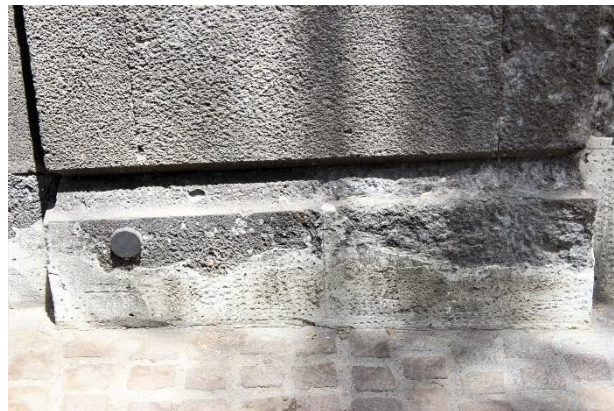
Figura 93. Intervención anterior en zócalo pétreo.

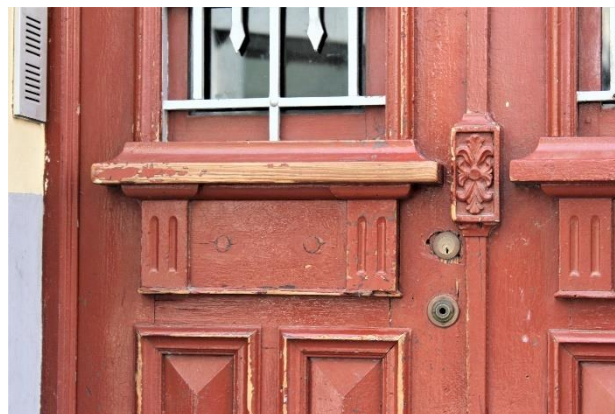
Figura 115. Desgaste en capa pictórica de puerta.

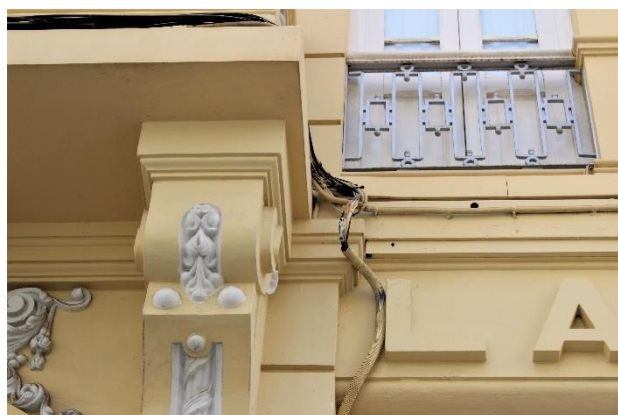
Figura 117. Tendido eléctrico.

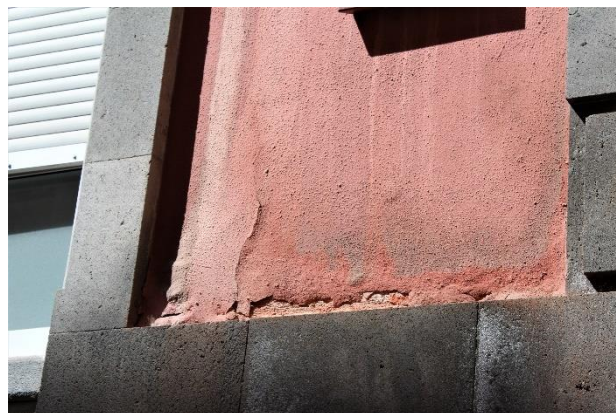
Figura 123. Abolsamiento y craquelado.

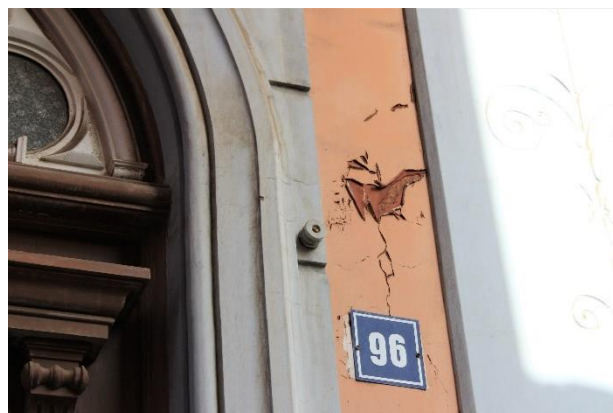
Figura 138. Craqueladuras en capa pictórica.
